CONCEPTO TÉCNICO No. 5342

PREDIO: **PLAN PARCIAL DE RENOVACIÓN URBANA ESTACIÓN CENTRAL**

FECHA DE EMISIÓN: 8 de septiembre de 2008

TIPO DE RIESGO: Riesgo Público

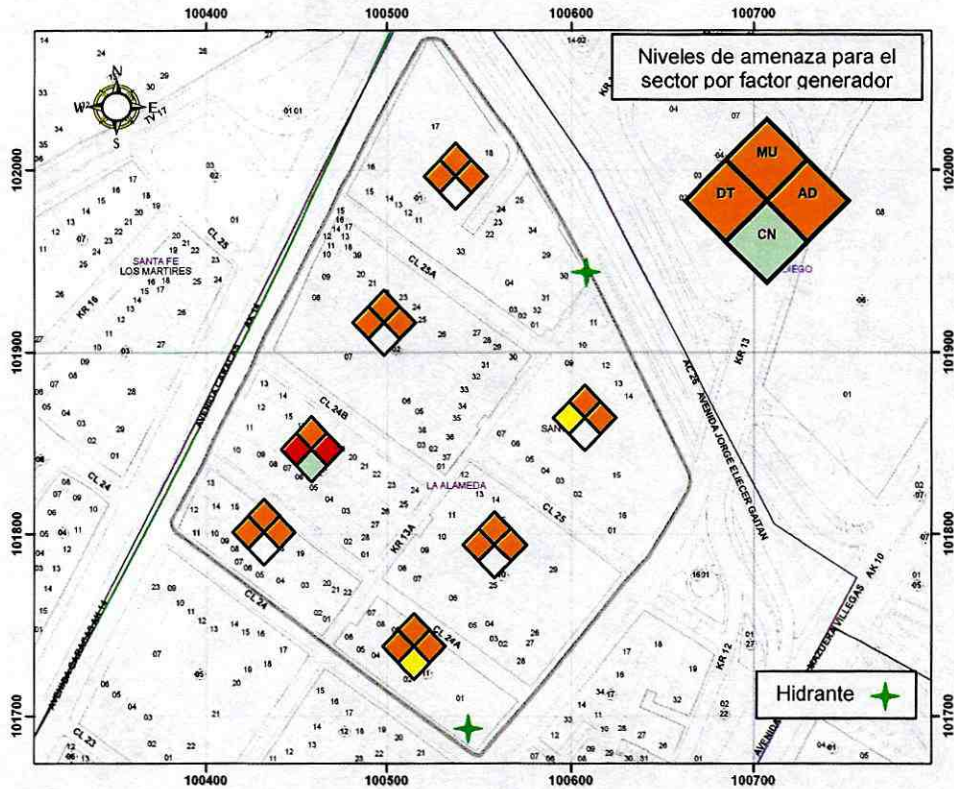
Figura 2. Niveles de amenaza por cada factor generador de riesgo por manzana

MU	DT	AD	CN
Moderado	Moderado	Moderado	Muy bajo

El sector evidencia un nivel moderado de amenaza pública por mezcla de usos, por cuanto se advierte en la mayoría de las manzanas que lo conforman usos de servicio, residencial y de comercio. No obstante, en algunas manzanas y en menor cuantía se advierte igualmente edificaciones sin uso.

El sector advierte un nivel moderado de amenaza pública por deterioro y está asociado con ausencia de materiales y presencia de lesiones físicas (humedades, suciedad) y lesiones mecánicas (fisuras, grietas) en las fachadas de algunas edificaciones. No obstante, algunas edificaciones presentan un nivel alto de deterioro físico en las que se les identificó procesos patológicos en relación con pérdida de revestimiento, agrietamientos severos en fachadas y caída de materiales y elementos de cubierta. Con respecto a la infraestructura, las calles vehiculares y la peatonal advierten buen estado y los andenes un proceso lesivo de pérdida de su integridad y aspecto.

El sector evidencia un nivel moderado de amenaza pública por adecuaciones, por cuanto se advierte transformaciones y cambios en algunas de las edificaciones para potenciar los usos y/o actividades presentes. Es así, que se identificaron ampliaciones en altura en un nivel más y alteraciones en fachadas.

El sector evidencia un nivel muy bajo de amenaza pública por construcciones nuevas advirtiéndose solo dos obras inconclusas en etapa de estructura y de mampostería. Con respecto a la infraestructura no se advierte ninguna intervención.

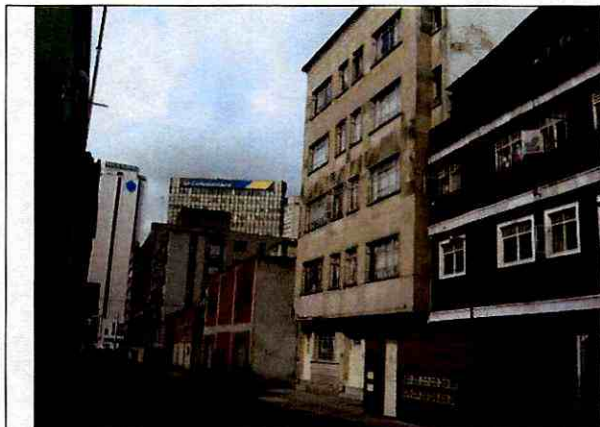
Fotografía No. 1: Se observa uso residencial y de servicios personales, adecuaciones y deterioro leve en fachadas y andenes.

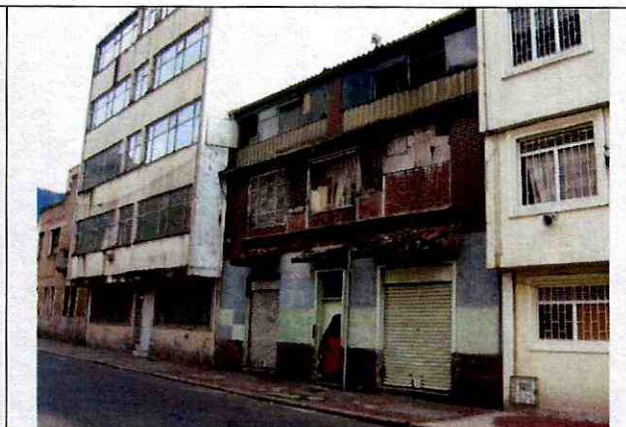
Fotografía No. 2: Se observa uso residencial y edificaciones que advierten abandono, deterioro físico avanzado en las edificaciones y leve en andén.

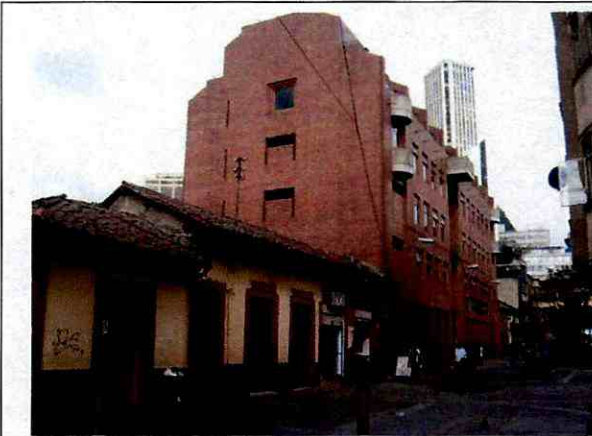
Fotografía No. 3: Se observa uso dotacional y de comercio vecinal en edificaciones desarrolladas en diferentes épocas. Igualmente, calle peatonal en buen estado.

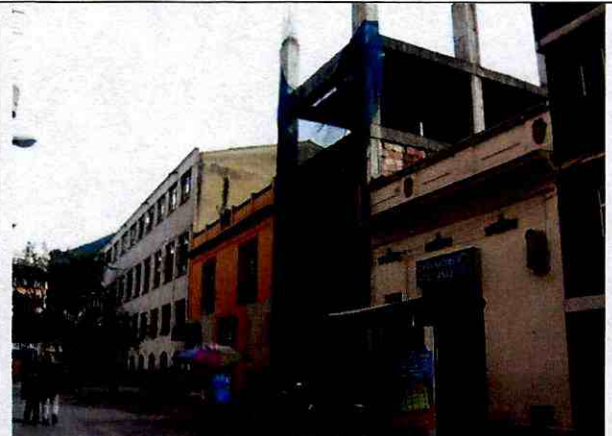
Fotografía No. 4: Se observa uso dotacional, de comercio vecinal y residencial, cambios físicos en fachadas, obra inconclusa en etapa de estructura y elementos de amoblamiento urbano.

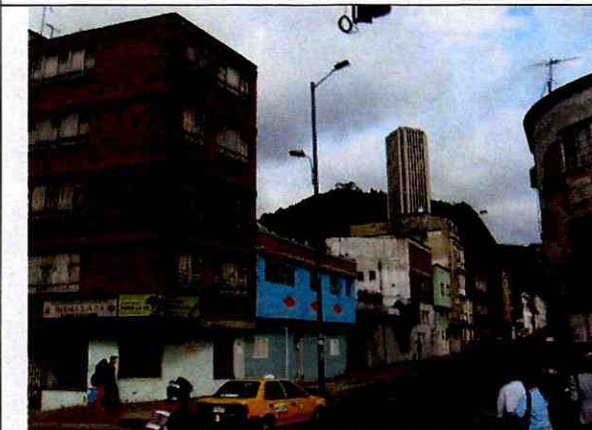
Fotografía No. 5: Se observa usos de servicios de alto impacto, residencial y comercio vecinal. Igualmente, algunas adecuaciones en fachada.

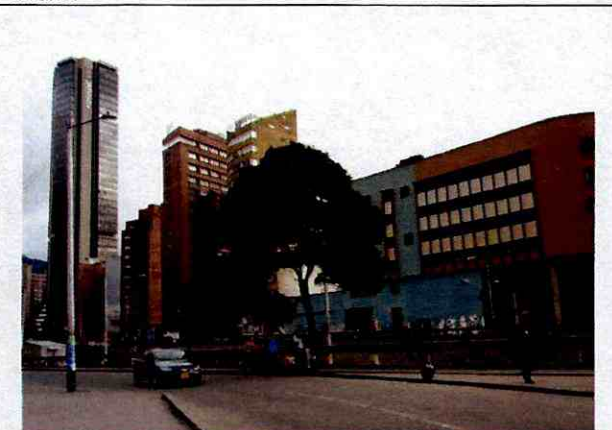
Fotografía No. 6: Se observa presencia de edificaciones de gran altura con usos de servicios y residencial. Igualmente, edificaciones sin uso y en proceso de deterioro.

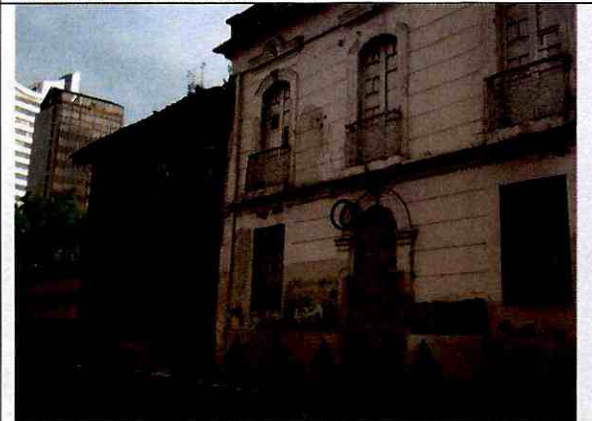
Fotografía No. 7: Se observan procesos patológicos en fachada en relación con pérdida de revestimientos y procesos lesivos en andén.

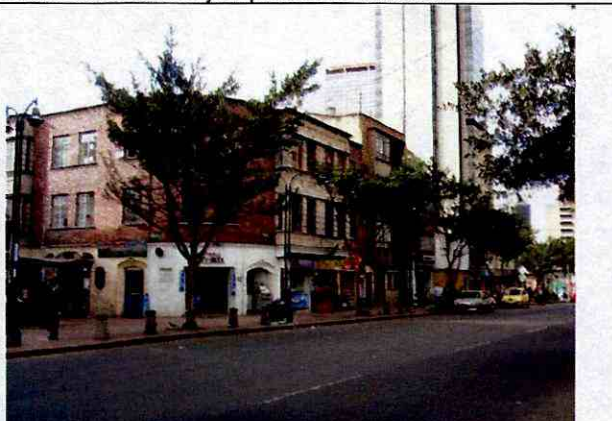
Fotografía No. 8: Se observa arbolado urbano dispuesto sobre calle vehicular principal.

- Se debe velar por el mantenimiento y la conservación en óptimas condiciones físicas y sanitarias del arbolado urbano existente en el sector, por parte de las entidades competentes de conformidad con el Decreto Distrital 472 de 2003 y los decretos que lo complementen y/o modifiquen y de igual manera, tener en cuenta los programas y proyectos que sobre el particular estén contemplados, en especial el Plan Local de Arborización Urbana de la Localidad de Santa Fé.
