DIRECCIÓN DE PREVENCIÓN Y ATENCIÓN DE EMERGENCIAS

CONCEPTO TÉCNICO No. CT - 4611

Localidad	19 – Ciudad Bolívar
UPZ	69 – Ismael Perdomo
Barrio	Sierra Morena
Dirección	Transversal 73 No. 70A – 04 Sur
CHIP	No se encontró información
Información Catastral	Predio Comisaría de Familia Ciudad Bolívar (MANZANA 08 – LOTE 01)
Fecha de Visita	Diciembre 21 de 2006
Área (Ha)	0.4 ha (aproximadamente)
Solicitante	Departamento Administrativo de Bienestar Social (DABS)
Población beneficiada	Sin Información
Tipo de Amenaza	Por Fenómenos de Remoción en Masa

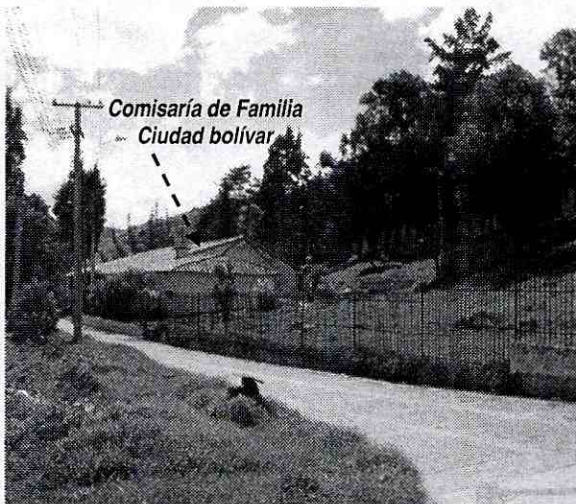
El sector donde se localiza la Comisaría de Familia Ciudad Bolívar se encuentra hacia la parte baja de una ladera de pendiente moderada donde se presentan depósitos coluviales y arcillolitas de la Formación Guaduas. En general, no se evidenciaron procesos morfodinámicos activos que puedan modificar las condiciones de estabilidad de la infraestructura que allí se encuentra construida (Fotos 1 y 2).

Foto 1. Aspecto del sector donde se localiza la Comisaría de Familia Ciudad Bolívar.

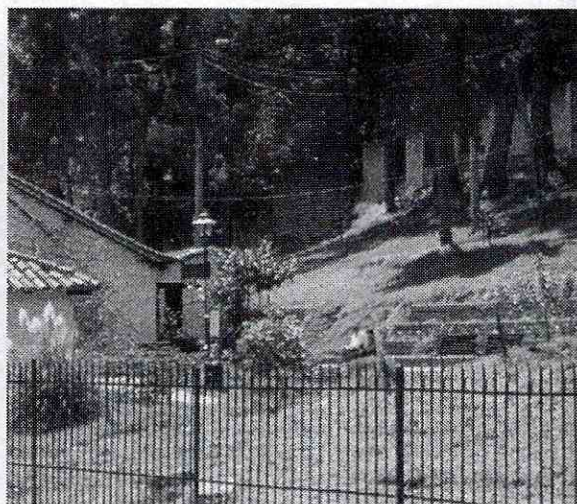
Foto 2. Detalle del talud existente hacia la parte posterior de la estructura donde funciona la Comisaría de Familia Ciudad Bolívar.

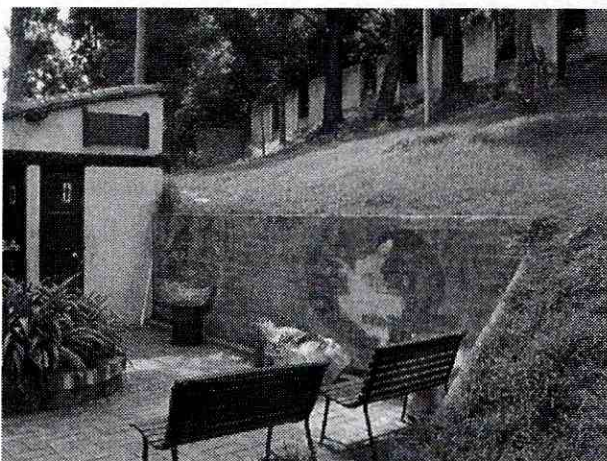
Hacia la parte posterior de la estructura donde funciona la comisaría se realizó un corte de altura variable y longitud aproximada de 50m, el cual cuenta, en una sección de 4m de longitud y 1.6m de altura, con una

estructura de contención en mampostería que no presenta ningún tipo de sistema de drenaje y en la que no se aprecian daños que comprometan su estabilidad en el corto plazo (Foto 3).

Foto 3. Sección del talud que cuenta con estructura de contención.

Desde el punto de vista de riesgo por remoción en masa, la DPAE recomienda incluir dentro de los estudios que se adelanten para realizar la intervención en este equipamiento, la realización de un estudio geotécnico y de cimentaciones que cumpla con los requisitos establecidos en la Norma Colombiana de Construcciones Sismoresistentes NSR – 98 y en especial lo establecido en el Título H de la misma. Dicho estudio debe contemplar la evaluación de estabilidad geotécnica del talud y de la estructura de contención ubicada hacia la parte posterior de la estructura donde actualmente funciona la Comisaría de Familia Ciudad Bolívar; así como el diseño de las medidas de estabilización correspondientes. En el caso eventual de realizarse cortes en el terreno, se deberá tener en cuenta los empujes de tierra generados por los materiales y las nuevas condiciones morfológicas, los esfuerzos inducidos por eventos sísmicos, así como las sobrecargas generadas por las edificaciones y vías adyacentes. El diseño geotécnico debe garantizar en todo momento la estabilidad general de la construcción y su entorno, lo cual es competencia del responsable del proyecto.

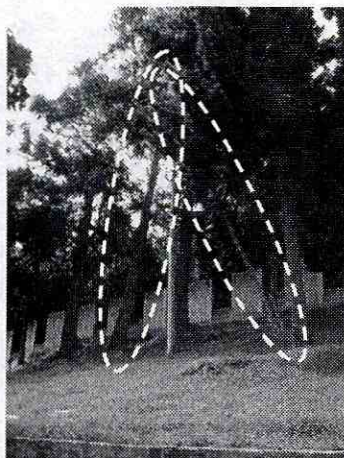
Adicionalmente, se observó la pérdida de verticalidad en algunos de los árboles que se localizan hacia la parte alta del predio, cerca al muro de cerramiento del mismo (Foto 4), los cuales deben ser evaluados para determinar su condición de estabilidad y posibilidad de desestabilización del muro de cerramiento y la infraestructura allí construida.

Foto 4. Los óvalos señalan algunos de los árboles que presentan pérdida de verticalidad.

Finalmente, se recomienda consultar a la Entidad competente sobre la evaluación de la estabilidad de los árboles que se localizan hacia la parte posterior de la construcción donde funciona la Comisaría de Familia, entre los que se encuentran algunos que han perdido verticalidad y su posible incidencia sobre dicha estructura y en particular sobre el cerramiento que allí se encuentra construido.
