DIRECCIÓN DE PREVENCIÓN Y ATENCIÓN DE EMERGENCIAS

CONCEPTO TÉCNICO No. CT - 4666

Localidad	1. USAQUEN
UPZ	96 LOURDES
Barrio	SANTA TERESA
Dirección	CALLE 165 # 14 - 72 y CALLE 165 No. 7 - 02
Predio	COL USAQUEN – CDC USAQUEN – COMISARIA DE FAMILIA
CHIP	AAA0108JSWF y AAA0108JSUZ
Información Catastral	MAN_COD : 17 PRE_COD : 02 y 39
Fecha de Visita	21 DE DICIEMBRE DE 2006
Área (Ha)	2 Ha
Solicitante	DABS
Población beneficiada	3500 (según información suministrada DABS)
Tipo de Amenaza	REMOCION EN MASA

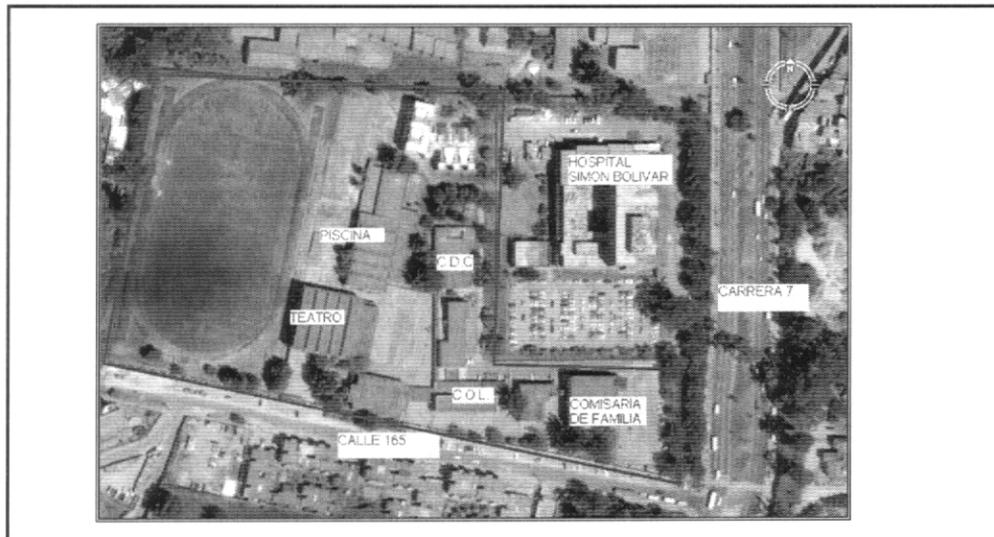
Figura No2 – Vista panorámica del Predio ubicado en la Calle 165 # 14 - 72 y Calle 165 No. 7 - 02 Barrio Santa Teresa

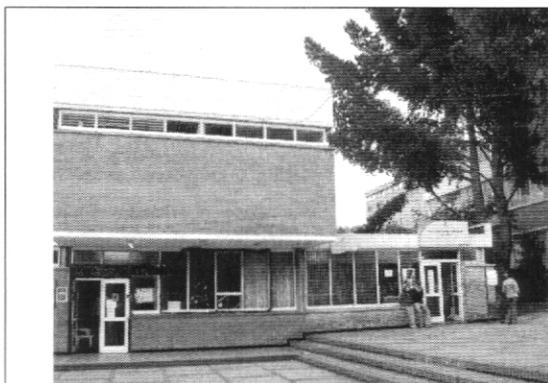
FOTO 1 Fachada del COL Usaquen y Comisaria de Familia.

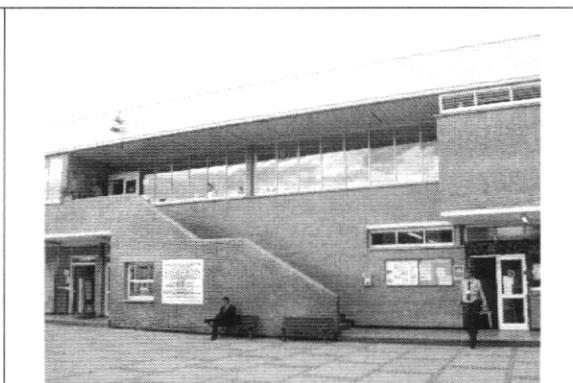
FOTO Fachada del COL y CDC Usaquen.

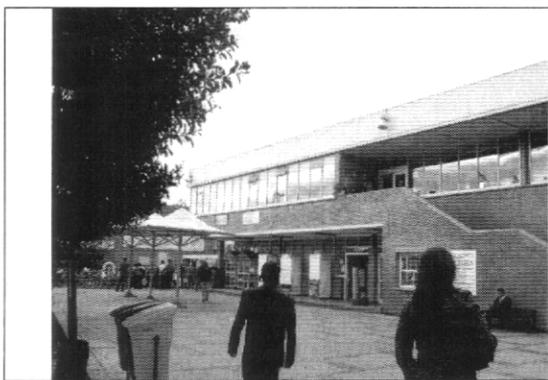
FOTO 3 Fachada del COL Usaquen.

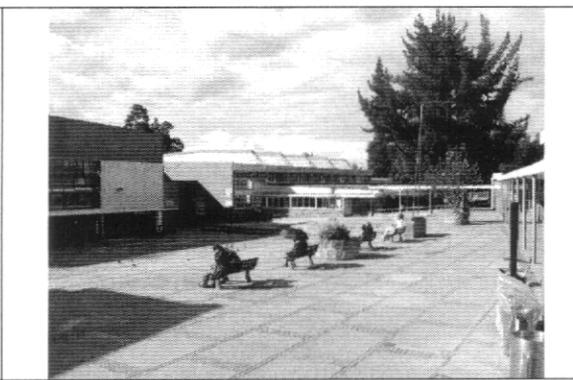
FOTO 4 Fachada del teatro (Izquierda) y la piscina (Derecha).

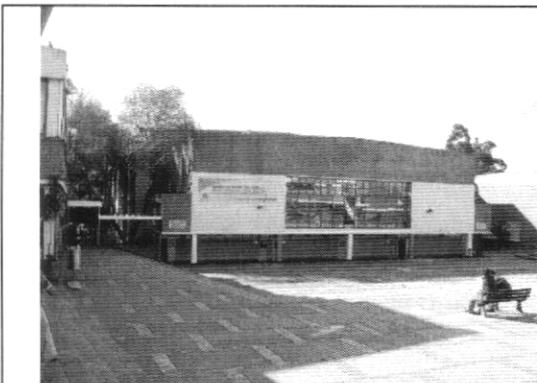
Los edificios tienen una edad aproximada de 30 años, y fueron construidos con estructura de concreto y mampostería estructural; según informaciones de funcionarios del COL, el edificio del teatro fue sometido a algún reforzamiento hace 7 años aproximadamente. (ver fotos 1 – 8)

FOTO 5 Fachada del teatro.

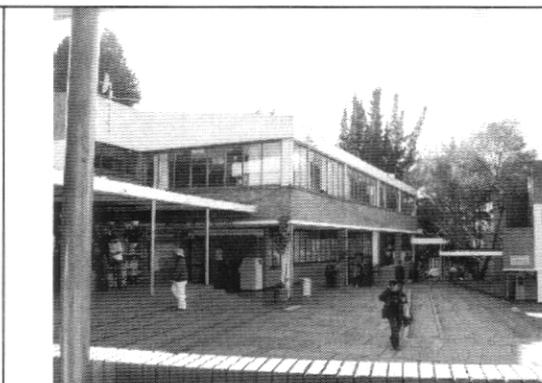
FOTO 6 Fachada interior del edificio del COL.

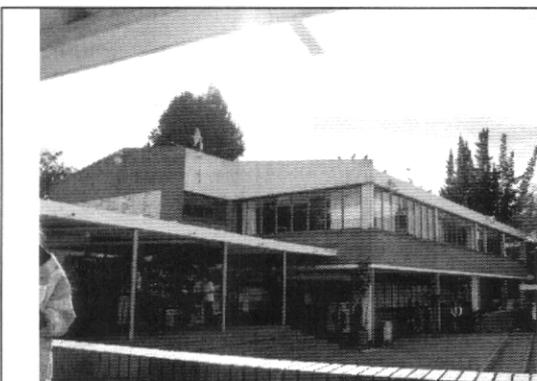
FOTO 7 Fachada interior del edificio del COL

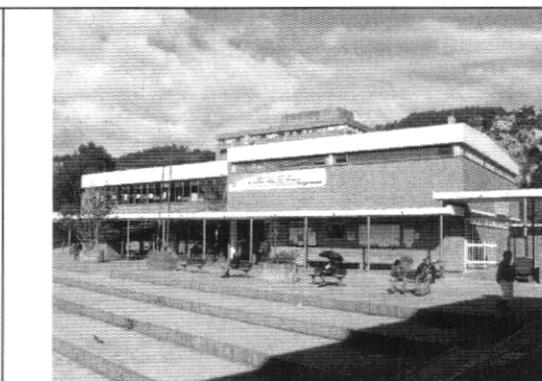
FOTO 8 Fachada del edificio C:D:C
