DIRECCIÓN DE PREVENCIÓN Y ATENCIÓN DE EMERGENCIAS

CONCEPTO TÉCNICO No. CT - 4857

Localidad	19- Ciudad Bolívar
UPZ	67- Lucero
Barrio	Domingo Lain II – El Bosque
Dirección	Vía Peatonal ubicada en la Cll 64A Sur entre Cr 18M y Cr 18K Bis y Zona Verde ubicada entre la Cll 64 Sur – Cll 64 A Sur y Tv 17 N – Cr18L
Fecha de Visita	20 de Marzo de 2007
Área aprox.(Ha)	0.4
Solicitante	Instituto Distrital de la Participación y Acción Comunal - IDPAC, Obras con Participación Ciudadana, O.P.C.
Tipo de Amenaza	Remoción en Masa

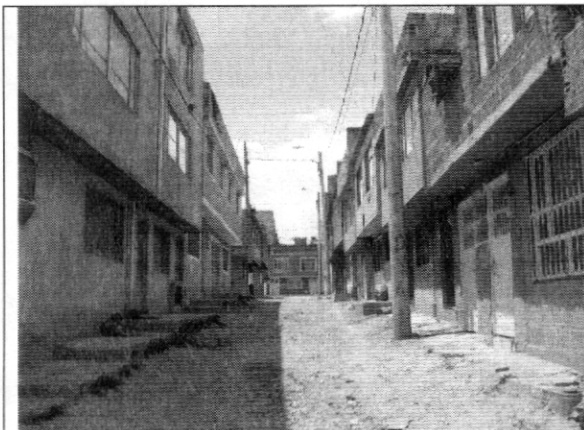
Fotografía No.1. Cll 64 A Sur entre Cr 18M y Cr 18K Bis.

Sobre la calle 64 A Sur, se encuentra una vía peatonal con pendiente media a baja, conformada por rellenos antrópicos, desprovista de obras para la interceptación y conducción de agua de escorrentía superficial, sin embargo, los procesos erosivos sobre la misma son someros. A la altura de la carrera 18K Bis, la vía aumenta de pendiente y la afectación por procesos erosivos es mayor (ver fotografías No.1, 3 y 4).

- 1) Considerando los aspectos observados y evaluados en este concepto técnico se considera que para adelantar el proyecto de obras con participación ciudadana de la "Vía Peatonal" localizada en la Cll 64A Sur entre Cr 18M y Cr 18K Bis, del barrio Domingo Lain II – El Bosque, de la Localidad de Ciudad Bolívar, **NO SE REQUIERE** adelantar un estudio detallado de amenaza y riesgo por procesos de remoción en masa para la zona del proyecto, de acuerdo con los términos de referencia definidos en la resolución 227 de 2006; adicionalmente, el constructor es responsable del cumplimiento del resto de la normatividad vigente (Código de Construcción – Resolución de Legalización, etc.).

Para la construcción de las obras propuestas en este sector, el estudio geotécnico debe contemplar la evaluación de las condiciones físicas del sitio del proyecto y su entorno, con el fin de garantizar la estabilidad de la zona. En este contexto el estudio debe evaluar también los procesos potenciales de inestabilidad, ocasionados por las diferentes etapas constructivas adoptadas, especificando las obras y recomendaciones necesarias para desarrollar las mismas.

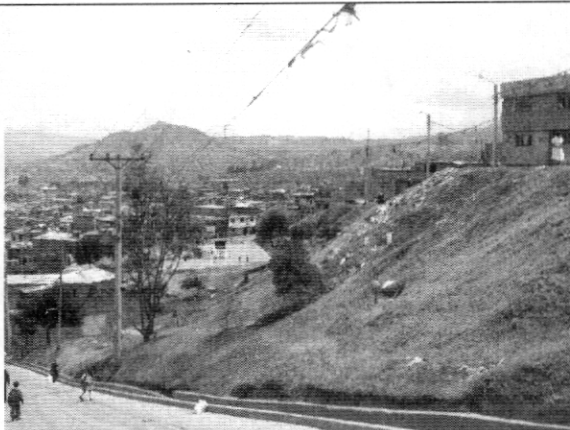
Fotografía No.2. Adecuación de Zona Verde a la altura de la Cll 64 Sur con Cr18L. Vista desde el costado Norte.

La zona verde que se busca adecuar en el proyecto de Obras con Participación Ciudadana (OPC), cuenta con una topografía variable, en donde el terreno presenta pendientes altas a bajas, principalmente escarpadas. En la parte baja del sector, el terreno presenta una baja inclinación y se encuentran construidas tres (3) viviendas de dos (2) pisos de altura, en mampostería sin confinar, con cubiertas en tejas de zinc y placa en concreto; una cancha múltiple y una zona de juegos recreativos para menores de edad (ver fotografía No.2).

- 2) Para garantizar las condiciones de seguridad, funcionalidad y estabilidad de las nuevas infraestructuras proyectadas en la "Zona Verde" ubicada entre la Cll 64 Sur – Cll 64 A Sur y Tv 17 N – Cr18L, **SE REQUIERE** adelantar la FASE II del estudio detallado de amenaza y riesgo por remoción en masa, de

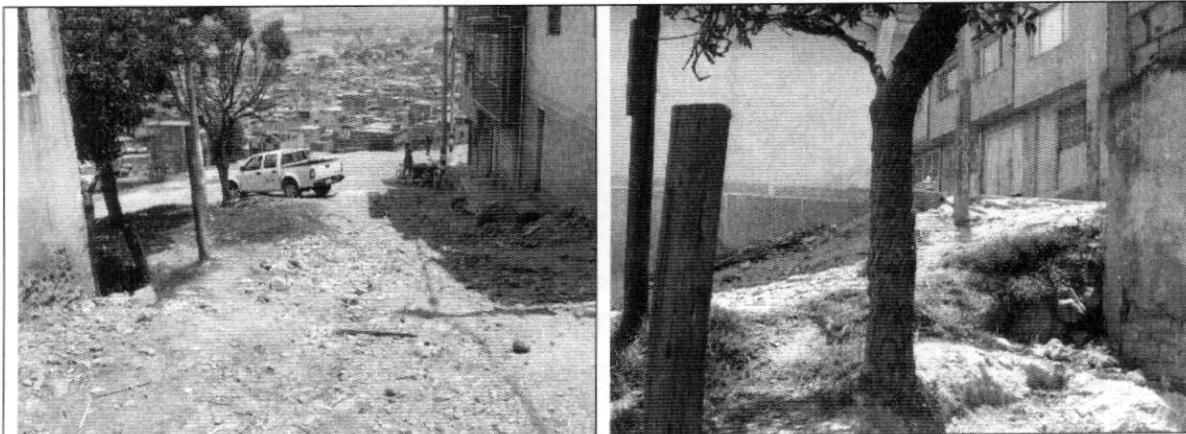
Fotografías No.3 y 4. Sector de la Cll 64 A Sur con Cr 18K Bis.

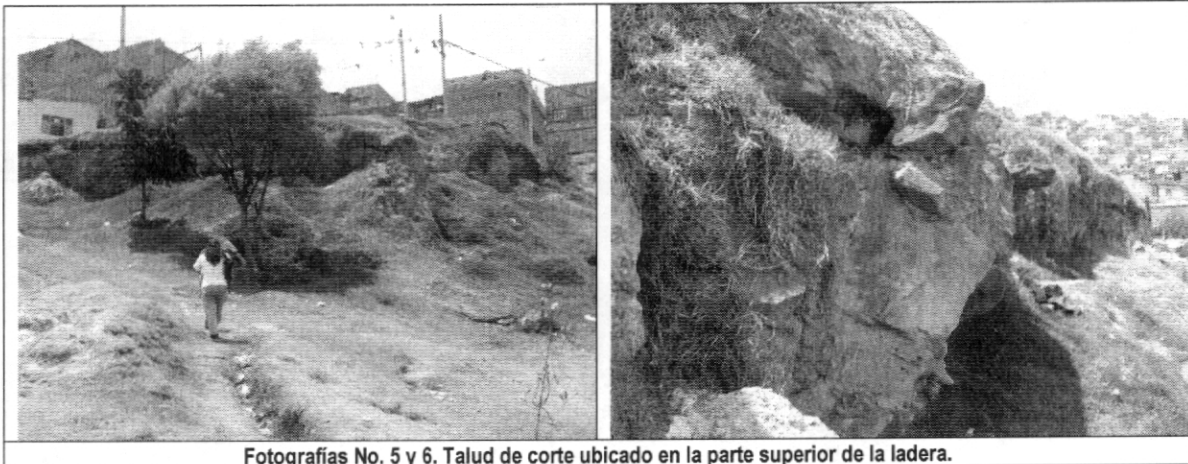
En la parte superior del terreno se encuentra un corte subvertical a vertical, que en algunos casos cuenta con pendientes negativas, sobre rocas de la formación guaduas, cubiertas por depósitos coluviales y rellenos antrópicos con presencia de basuras, de pocos metros de espesor. La disposición estructural del macizo y la pendiente de los cortes, permiten inferir la posibilidad cinemática de caída de bloques, sumado a que en algunas zonas se observaron bloques en voladizo (ver fotografías No. 5 y 6). Por otro lado en inmediaciones de la viviendas ubicadas en la parte inferior de la ladera, se observan bloques con aristas inferiores a un (1) metro de longitud, posiblemente provenientes de los cortes ubicados en la parte superior.

Fotografías No. 5 y 6. Talud de corte ubicado en la parte superior de la ladera.

Las condiciones geomorfológicas de la parte inferior de los cortes evidencian la presencia de depósitos de ladera de pocos metros de espesor (ver fotografía No.5).

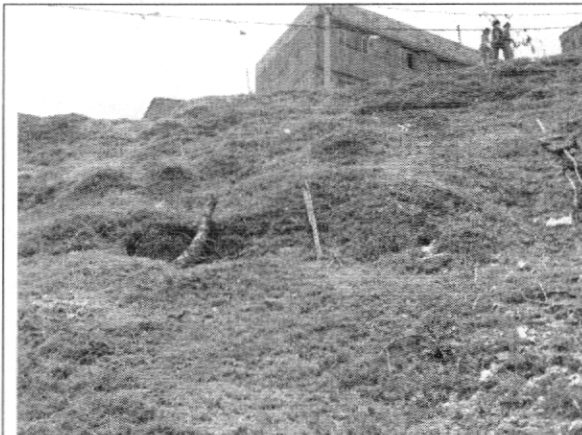
En el costado norte - noroccidental de la ladera se presentan ondulaciones del terreno, generadas posiblemente por procesos de reptamiento de los materiales superficiales. En este mismo sector en la base de los cortes, se observan grietas de hasta 10cm de espesor (ver fotografías No. 7 y 8).

Fotografía No.7. Ondulaciones del terreno en el costado noroccidental de la zona verde.

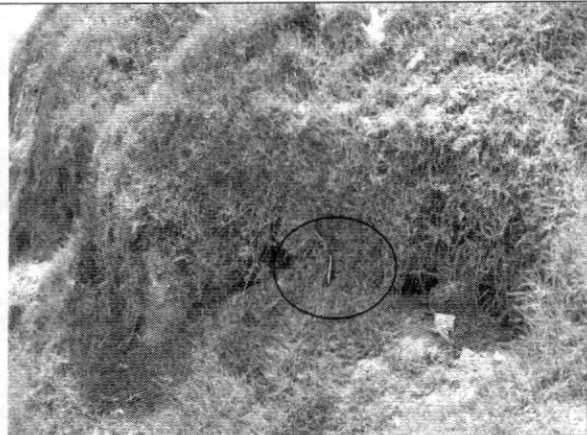
Fotografía No.8. Grietas en el talud de corte – costado norte.
