<p>ALCALDÍA MAYOR DE BOGOTÁ D.C. GOBIERNO SEGURIDAD Y CONVIVENCIA Fondo de Prevención y Atención a Emergencias</p>	CONCEPTO TÉCNICO SOBRE NECESIDAD DE ESTUDIOS DETALLADOS DE AMENAZA Y RIESGO POR FENOMENOS DE REMOCIÓN EN MASA DENTRO DEL TRÁMITE DE LICENCIA URBANÍSTICA	Código:	GPR-FT-10
		Versión:	01
		Código Documental:

1.1 CONCEPTO TÉCNICO No. CT:	5345
1.2 ÁREA:	INVESTIGACIÓN Y DESARROLLO
1.3 COORDINACIÓN:	CONCEPTOS TÉCNICOS
1.4 REFERENCIA CRUZADA RADICADO FOPAE:	2008ER11045
1.5 RESPUESTA OFICIAL No.	RO-31826

2.1 SOLICITANTE:	CURADURÍA URBANA No. 3
2.2 PROYECTO:	Restaurante Escuela de Cocina del Centro Salesiano Juan Bosco
2.3 LOCALIDAD:	19. Ciudad Bolivar
2.4 UPZ:	67. Lucero
2.5 BARRIO O SECTOR CATASTRAL:	Estrella del sur
2.6 DIRECCIÓN:	Carrera 18G No. 74A – 59 Sur
2.7 CHIP:	AAA0171WTPP
2.8 MANZANA CATASTRAL:	90
2.9 PREDIO CATASTRAL:	02
2.10 ÁREA (m ²):	559 (Área de construcción)
2.11 FECHA DE VISITA:	Septiembre 19 de 2008

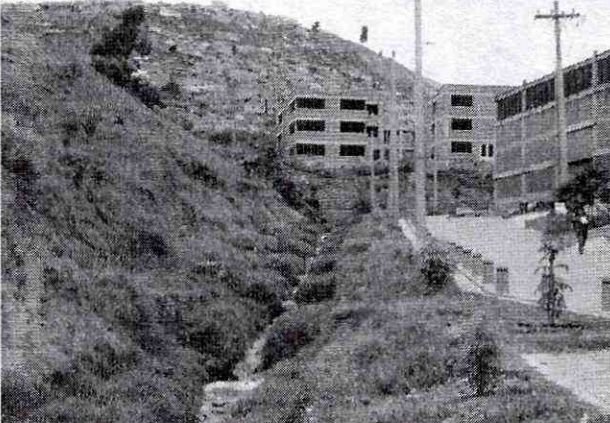
En este estudio se muestra también la presencia de una falla de rumbo cubierta, localizada al sur del predio del Centro Salesiano Juan Bosco Obrero y también al sur fuera del predio, se encuentra el "Zanjón de la Estrella" en el cual se observaron obras de estabilización (Fotografía No. 1). Geomorfológicamente, en el estudio mencionado, la zona se describe como (ID): Crestas redondeadas y pedimentos. En el mapa de procesos, se muestra la presencia de un escarpe localizado al sur del predio y un relleno al occidente del mismo.

<p><i>Fotografía No. 1: Vista del "Zanjon de la Estrella", el cual se encuentra intervenido con obras de estabilización en muros de gravedad.</i></p>	<p><i>Fotografía No. 2: Vista de la Carrera 18G.</i></p>

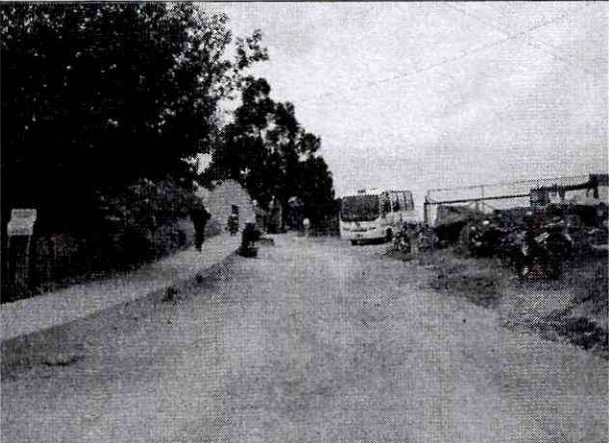
La zona de interés corresponde al "Centro Salesiano Juan Bosco Obrero" la cual es una institución educativa de carácter privado, localizada en una zona de uso de suelo urbano consolidado con alta densidad de construcción, con edificaciones de hasta tres (3) pisos de altura, destinadas principalmente a uso residencial; en un terreno con pendiente media a alta. Cuenta con vías perimetrales pavimentadas como la Carrera 18G (Fotografía No. 2) y sin pavimentar como la Calle 73A Sur (Fotografía No. 3). La vía de acceso al predio se encuentra sin pavimentar, con evidencia de procesos de erosión (Fotografía No. 4). Se observaron sistemas de recolección de aguas lluvias y aguas residuales.

<p><i>Fotografía No. 3: Vista de la Calle 73A Sur.</i></p>	<p><i>Fotografía No. 4: Vista de la vía de acceso al Centro Salesiano Juan Bosco Obrero. Corresponde a una vía sin pavimentar donde se observan procesos de erosión.</i></p>

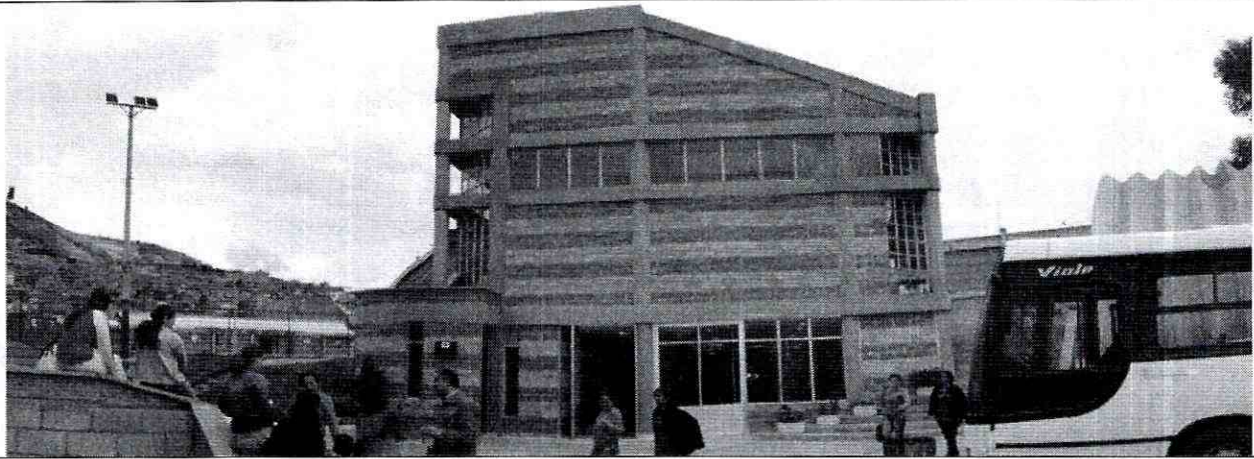
En el predio objeto del presente concepto técnico, se encuentra construida una edificación de tres (3) pisos de altura, en pórticos en concreto reforzado, la cual en el momento de la vista técnica adelantada, no evidencia daños o patologías estructurales asociadas a la presencia de procesos de inestabilidad (Fotografías No.5, 6 y 8).

Fotografía No. 5: Vista frontal del "Restaurante Escuela de Cocina del Centro Salesiano Juan Bosco".

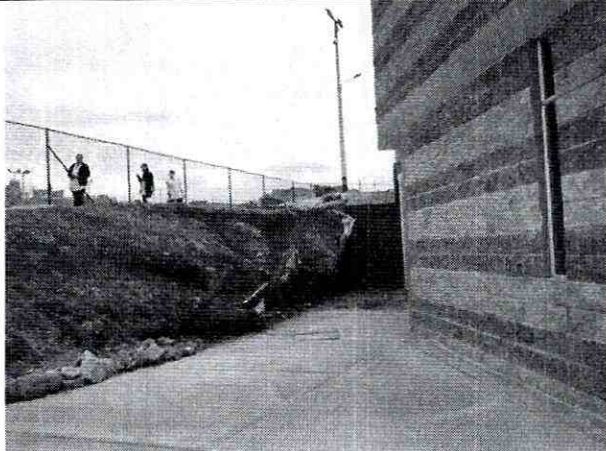
Fotografía No. 6: Vista lateral de la edificación destinada al Restaurante. Se observa un talud de baja altura.

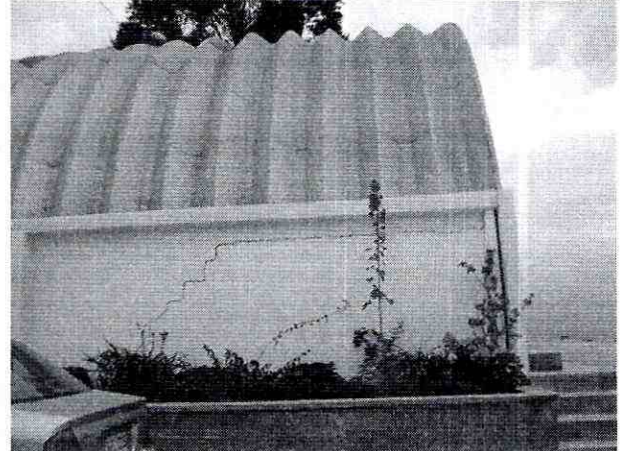
Al oriente de esta edificación se observó otra con presencia de grietas, que de acuerdo con la persona encargada del proyecto, se generaron posterior al sismo ocurrido en el mes de mayo de 2008 y no se relaciona con procesos de remoción en masa en el sector (Fotografía No. 7). La citada persona indicó que un Ingeniero Estructural verificó el estado de la edificación por la presencia de dichas grietas quien concluyó que no comprometen la estabilidad estructural de la edificación, lo cual fue verificado en la inspección visual adelantada.

Fotografía No. 7: Edificación contigua al restaurante, afectada por el sismo de mayo de 2008.

Por otra parte, se considera que el daño estructural que presenta la edificación que presenta agrietamiento es leve y se recomienda a los propietarios o responsables del inmueble realizar las reparaciones correspondientes, en especial las concernientes a los elementos que presentan fisuras y agrietamientos de acuerdo con indicaciones de personal profesional idóneo, y con ello evitar el deterioro de la edificación.

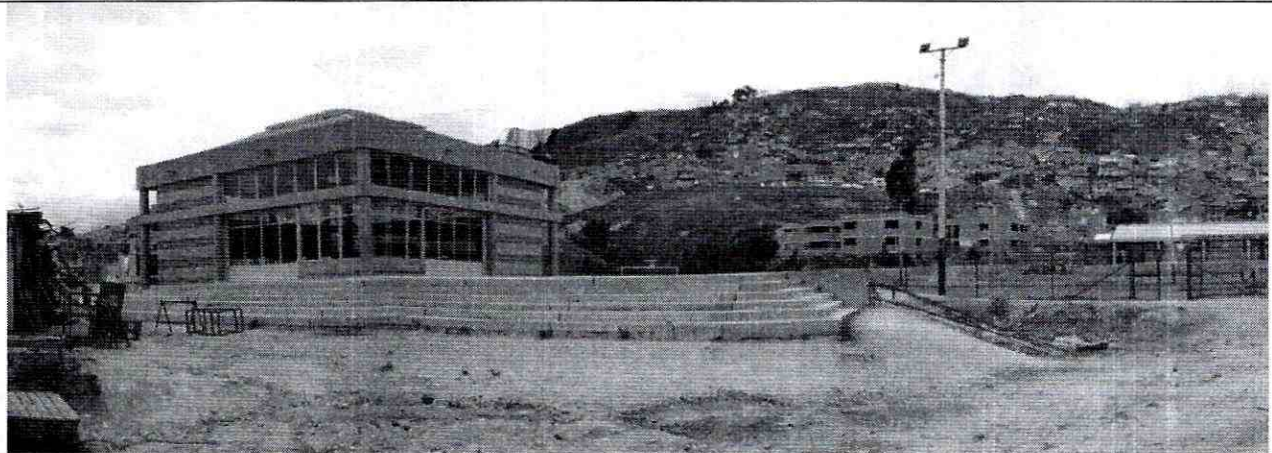
Fotografía No. 8: Vista posterior del "Restaurante Escuela de Cocina del Centro Salesiano Juan Bosco".
