1.1 CONCEPTO TÉCNICO No. CT:	5361
1.2 ÁREA:	INVESTIGACIÓN Y DESARROLLO
1.3 COORDINACIÓN:	CONCEPTOS TÉCNICOS
1.4 REFERENCIA CRUZADA RADICADO FOPAE:	2008ER11782
1.5 RESPUESTA OFICIAL No.	RO-32418

2.1 SOLICITANTE:	CURADURÍA URBANA No. 1
2.2 PROYECTO:	Calle 18 Sur No. 5A-03 Este
2.3 LOCALIDAD:	4. San Cristóbal
2.4 UPZ:	32. San Blas
2.5 BARRIO O SECTOR CATASTRAL:	San Blas
2.6 DIRECCIÓN:	Calle 18 Sur No. 5A-03 Este (Nueva Nomenclatura)
2.7 CHIP:	AAA0000NUJZ
2.8 MANZANA CATASTRAL:	11
2.9 PREDIO CATASTRAL:	34
2.10 ÁREA (Ha):	0.0167
2.11 FECHA DE VISITA:	Octubre 6 de 2008

CT-5361 - PROYECTO: "CALLE 18 SUR No. 5A-03 ESTE"

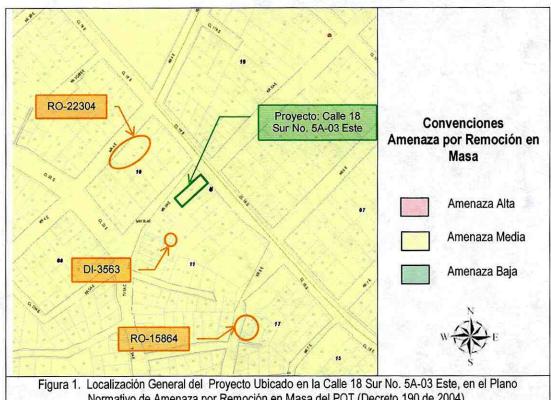
Conforme con el plano normativo de "Amenaza por Remoción en Masa" del Plan de Ordenamiento Territorial de Bogotá - POT, el sector donde se localiza el proyecto ubicado en la Calle 18 Sur No. 5A-03 Este, de la Localidad de San Cristóbal, se encuentra en una zona de AMENAZA MEDIA por procesos de remoción en masa (Figura 1).

Normativo de Amenaza por Remoción en Masa del POT (Decreto 190 de 2004).
