<b>CONCEPTO TÉCNICO DE REVISIÓN DE ESTUDIO PARTICULAR DE AMENAZA Y RIESGO POR FENÓMENOS DE REMOCIÓN EN MASA EN FASE I</b>	Código:	GPR-FT-08
		Versión:	03
		Código Documental:

1.1 CONCEPTO TÉCNICO No. CT:	5482
1.2 ÁREA:	TÉCNICA Y DE GESTIÓN
1.3 COORDINACIÓN:	INVESTIGACIÓN Y DESARROLLO
1.4 REFERENCIA CRUZADA RADICADO FOPAE:	2009ER1741
1.5 RESPUESTA OFICIAL No.	RO-34960

2.1 SOLICITANTE:	Ing. John Iván Nivia
2.2 PROYECTO:	NUEVO PROYECTO DEL IDIPROM
2.3 LOCALIDAD:	4. San Cristóbal
2.4 UPZ:	32. San Blas
2.5 BARRIO O SECTOR CATASTRAL:	San Blas II
2.6 DIRECCIÓN:	Calle 28 Bis C Sur No 11A – 78 / 26 / 96 Este (*)
2.7 CHIP:	AAA0001DJUH, AAA0001DJTD, AAA0001DJZE
2.8 ÁREA (Ha):	1.76
2.9 FECHA DE VISITA:	Marzo 02 de 2009
2.10 EJECUTOR DEL ESTUDIO:	GEOMECA Ltda.

CT- 5482 - PROYECTO: "NUEVO PROYECTO DEL IDIPROM"

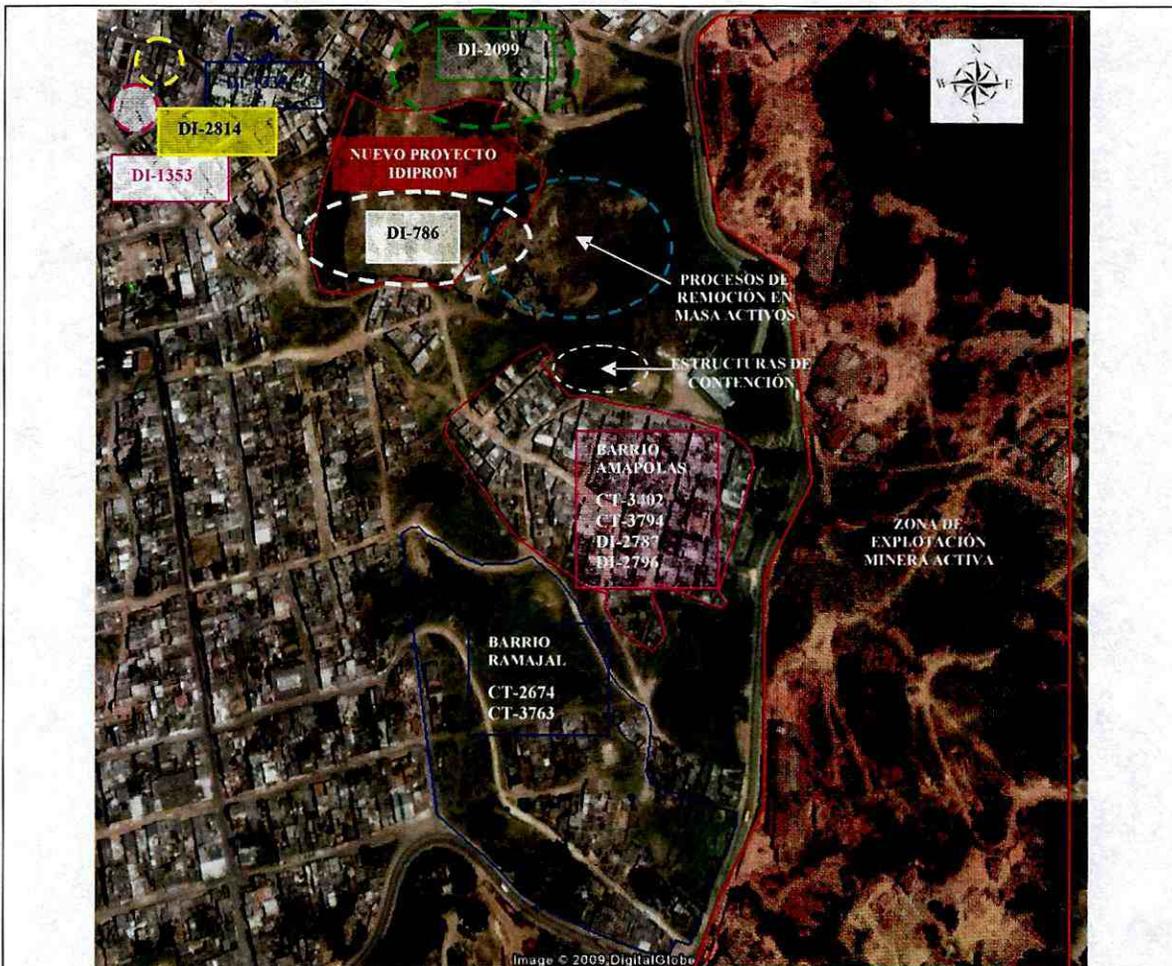
Figura No. 2. Localización de las áreas de los documentos técnicos elaborados por la DPAE en sectores aledaños al predio donde se localiza el nuevo Proyecto del IDIPROM en la Localidad de San Cristóbal. (Fuente Google Earth- 2008)

Finalmente, de acuerdo con las observaciones realizadas durante la visita de campo, en el costado oriental del predio objeto del presente Concepto Técnico se observaron procesos de remoción en masa activos, y toda la zona al costado oriental de la antigua vía a Villavicencio es intervenida intensamente con fines de explotación minera, lo que genera cambios importantes en las condiciones de estabilidad de la zona (Ver Figura No. 2).

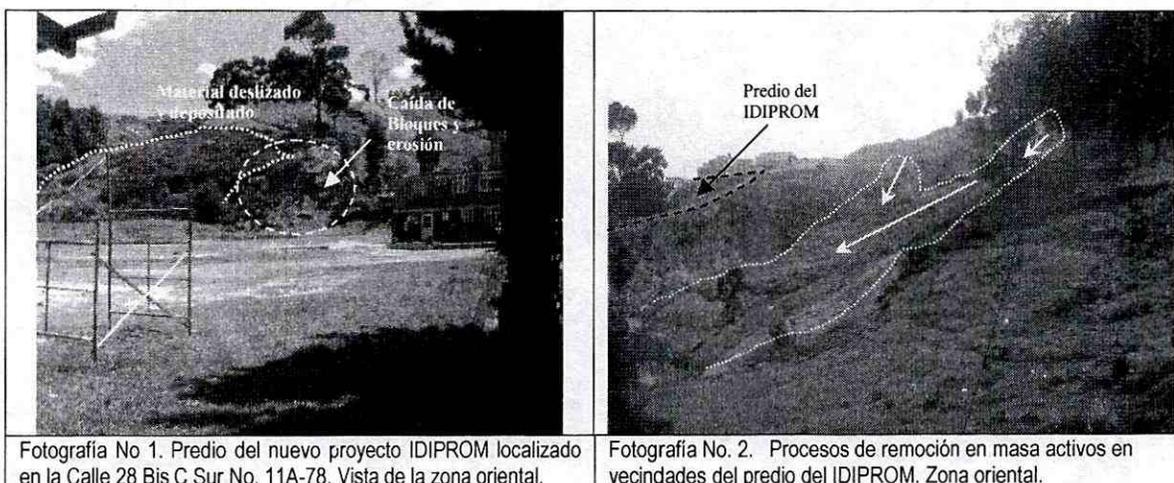
llevada a cabo en el pasado en todo el sector. En esta zona se identifican varios procesos de remoción en masa tales como caída de bloques, erosión y flujos de materiales (Fotografía No. 1). También se observaron varios escarpes producto de deslizamientos activos, que aunque se encuentran fuera del lote del IDIPROM, ocurren muy cerca del mismo y sobre los mismos materiales, lo que demuestra la susceptibilidad de los mismos a presentar procesos de remoción en masa (Fotografía No. 2)

Fotografía No. 1. Predio del nuevo proyecto IDIPROM localizado en la Calle 28 Bis C Sur No. 11A-78. Vista de la zona oriental.

Fotografía No. 2. Procesos de remoción en masa activos en vecindades del predio del IDIPROM. Zona oriental.

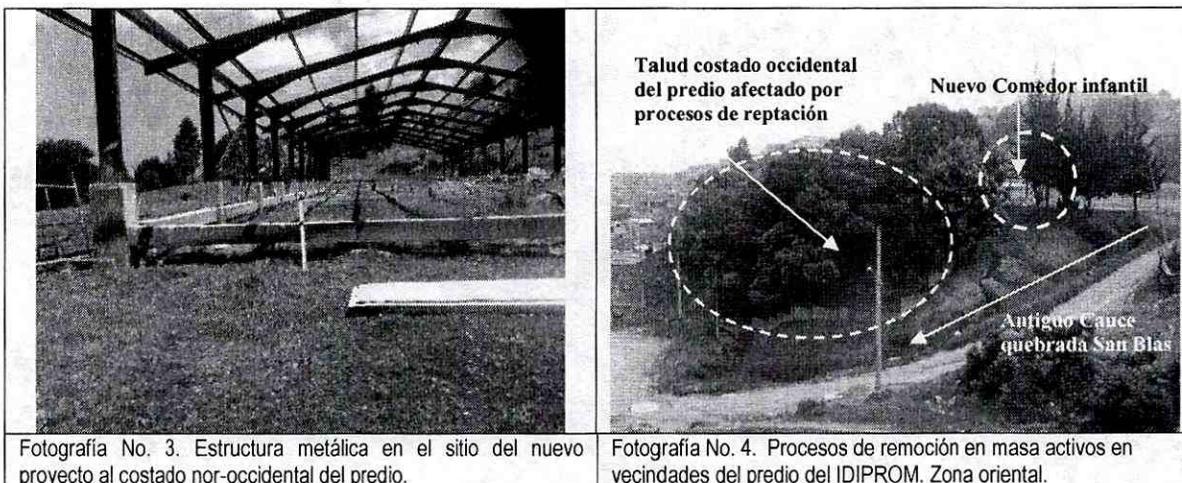
La zona central es un terreno de pendiente baja en el cual existe una edificación de 2 pisos de altura construida en mampostería parcialmente confinada, en donde al parecer funcionan algunas oficinas administrativas. También se pudo observar que se ha colocado una estructura metálica en el sitio del nuevo proyecto que servirá como comedor infantil (Fotografía No. 3).

Al costado occidental y nor-occidental del predio se identificó un talud de pendiente pronunciada (Fotografía No. 4), el cual actualmente se encuentra afectado por un proceso de reptación que ocurre por el deslizamiento de una capa de suelo no consolidado sobre un estrato de roca en pendiente estructural. Este proceso se manifiesta por la ondulación del terreno, la falta de verticalidad de algunos árboles ubicados en el talud y la existencia de árboles que ya han colapsado por el movimiento del terreno. De acuerdo con información de los habitantes de la zona, el movimiento del terreno genera deslizamientos de pequeña y mediana magnitud y la caída de árboles que amenazan las construcciones existentes.

El Cauce de la quebrada San Blas recorría antiguamente el costado sur del predio, el cual actualmente se encuentra cubierto por rellenos antrópicos y sirve como vía de acceso. Este material es fácilmente erosionable por agua de escorrentía ya que no existen estructuras de drenaje adecuadas para evitar la erosión y el transporte de materiales (Fotografía No. 4).

Dados los antecedentes de inestabilidad en inmediaciones al proyecto, los procesos actuales en el costado oriental y occidental y las características físicas de la zona, se considera que de no ser intervenida adecuadamente, se podrían generar fenómenos de remoción en masa importantes, especialmente en las zonas donde existen taludes y que probablemente afectarían la infraestructura del nuevo proyecto el cual se ubica muy próximo al talud del costado occidental. Considerando que uno de los objetivos de la Resolución 227 de 2006 es "Prevenir la ocurrencia de daños que afecten la habitabilidad, funcionalidad y confiabilidad estructural de nuevas edificaciones o de las existentes, así como de la funcionalidad y permanencia de la infraestructura nueva y existente de servicios públicos, de vías, etc., que pueda verse afectada por el desarrollo propuesto, como resultado de la reactivación de fenómenos de remoción en masa existentes o el desencadenamiento de otros nuevos [...]", se requiere adelantar la FASE II del estudio detallado de amenaza y riesgo por remoción en masa, de acuerdo con lo establecido en la Resolución 227 de 2006.
