<p>ALCALDÍA MAYOR DE BOGOTÁ D.C. GOBIERNO SEGURIDAD Y CONVIVENCIA Fondo de Prevención y Atención a Emergencias</p>	CONCEPTO TÉCNICO SOBRE NECESIDAD DE ESTUDIOS DETALLADOS DE AMENAZA Y RIESGO POR FENOMENOS DE REMOCIÓN EN MASA DENTRO DEL TRÁMITE DE LICENCIA URBANÍSTICA	Código:	GPR-FT-10
		Versión:	03
		Código Documental:

1.1 CONCEPTO TÉCNICO No. CT:	5495
1.2 ÁREA:	TÉCNICA Y DE GESTIÓN
1.3 COORDINACIÓN:	INVESTIGACIÓN Y DESARROLLO
1.4 REFERENCIA CRUZADA RADICADO FOPAE:	2009ER3414
1.5 RESPUESTA OFICIAL No.	RO-35404

2.1 SOLICITANTE:	CURADURÍA URBANA No. 1
2.2 PROYECTO:	Carrera 87D No. 128-68
2.3 LOCALIDAD:	11. Suba
2.4 UPZ:	28. El Rincón
2.5 BARRIO O SECTOR CATASTRAL:	Ciudad Hunza
2.6 DIRECCIÓN:	Carrera 87D No. 128-68
2.7 CHIP:	AAA0136JEWV
2.8 MANZANA CATASTRAL:	41
2.9 PREDIO CATASTRAL:	01
2.10 ÁREA (Ha):	0.265 (*)
2.11 FECHA DE VISITA:	Marzo 24 de 2009

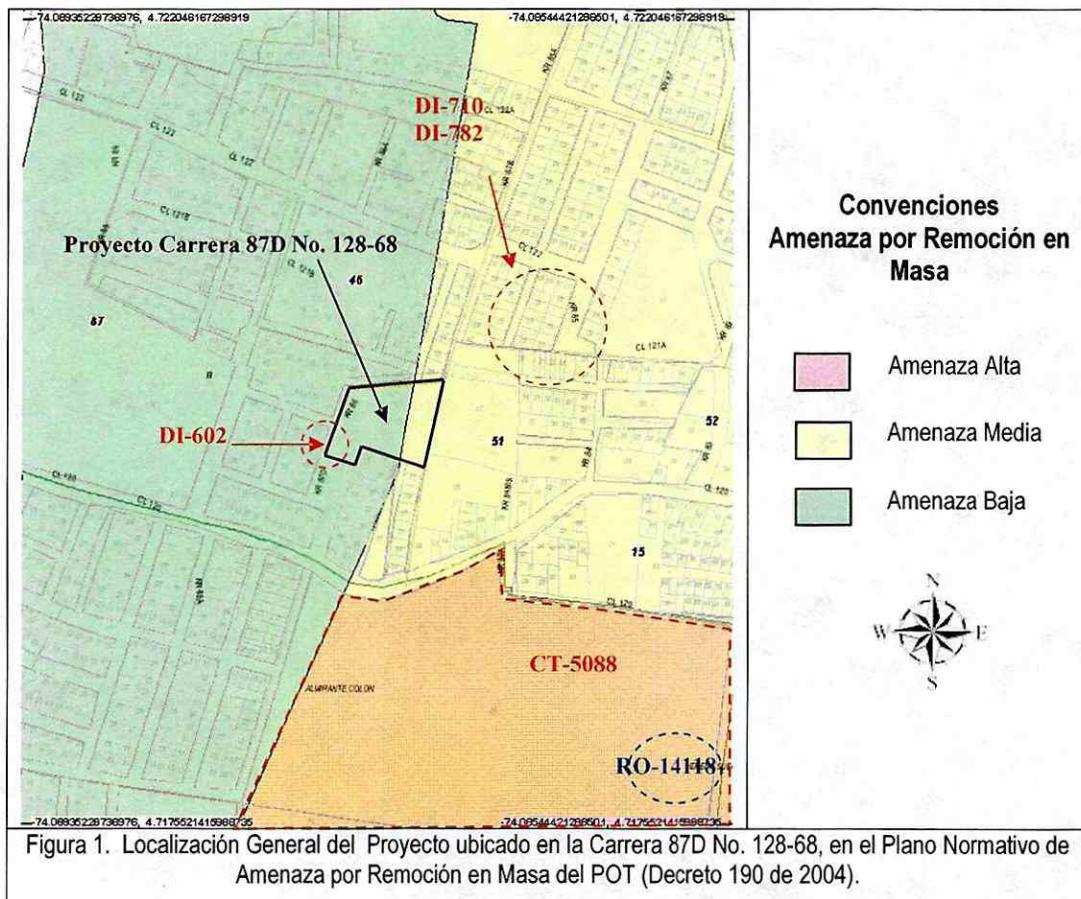
Conforme con el plano normativo de "Amenaza por Remoción en Masa" del Plan de Ordenamiento Territorial de Bogotá – POT, el sector donde se localiza el proyecto ubicado en la Carrera 87D No. 128-68, de la Localidad de Suba, se encuentra en una zona de AMENAZA BAJA y MEDIA por procesos de remoción en masa (Figura 1).

Mediante Diagnóstico Técnico DI-602 de 1999, la DPAAE atendió un reporte de emergencia en un sector del barrio "Rincón El Cóndor" ubicado entre la Carrera 85 y 86 entre calles 120 B y 121 (nomenclatura antigua, ver Figura 1); debido a que se presentó una acumulación de materiales y aguas de escorrentía superficial en las viviendas de la parte baja de la ladera y parte del escenario deportivo del barrio, producto de las lluvias y aguas negras y de la red de acueducto del barrio Guillermo Núñez ubicado en la parte alta de la ladera. Se

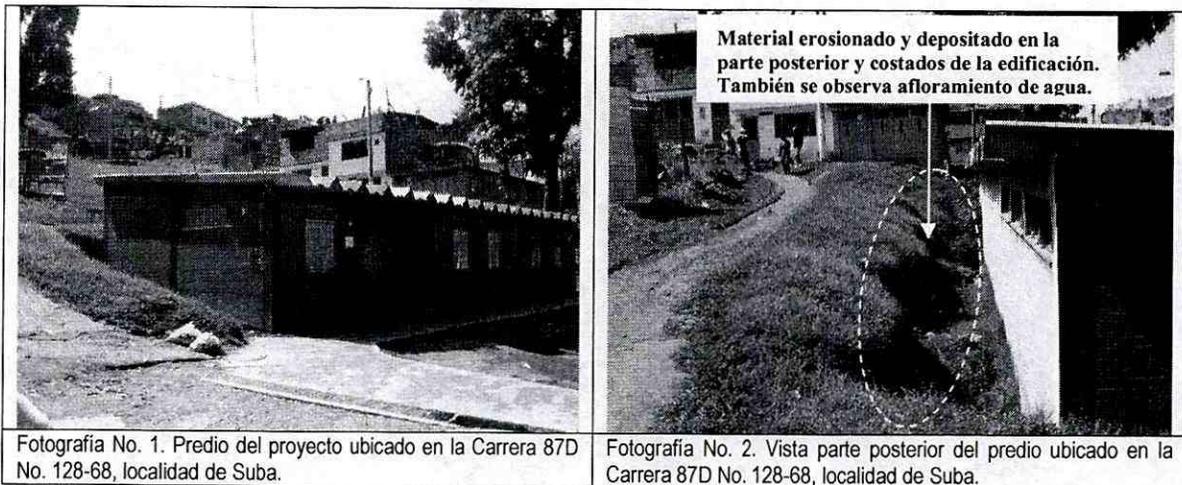
En el momento de la visita, en el predio objeto del presente concepto técnico, se encontró una edificación de un (1) piso de altura construida con un sistema estructural de muros en mampostería (ladrillos) confinados con pórticos en concreto (Fotografía No. 1). La citada edificación se ubica en un sector de pendiente entre 20° y 30° de inclinación; hacia la parte posterior y los costados de la edificación se observaron taludes entre 0.5m y 2.0m de altura los cuales se observaron erosionados, con desprendimiento de pequeñas cantidades de tierra y bastante saturados (Fotografía No. 2). En la parte superior de la ladera, el terreno presenta poca cobertura vegetal y no existe un adecuado manejo de las aguas de escorrentía lo que podría facilitar la erosión de los materiales y su depositación en la parte posterior del predio del proyecto.

La edificación existente, en el momento de la verificación técnica adelantada no evidenciaba daños, aunque se observó agua aflorando a lo largo de todo el corte realizado para el emplazamiento de la misma.

Aunque en el momento de la verificación de campo adelantada, no se evidenció la presencia de procesos de remoción en masa activos de gran magnitud, se considera que para la ampliación de la edificación existente deberá realizarse un estudio geotécnico detallado que incluya un análisis de estabilidad del predio y su área de influencia, así como el diseño detallado de las medidas de prevención que garanticen la estabilidad general del lote y su entorno.
