<p>ALCALDÍA MAYOR DE BOGOTÁ D.C. GOBIERNO SEGURIDAD Y CONVIVENCIA Fondo de Prevención y Atención a Emergencias</p>	CONCEPTO TÉCNICO SOBRE NECESIDAD DE ESTUDIOS DETALLADOS DE AMENAZA Y RIESGO POR FENOMENOS DE REMOCIÓN EN MASA DENTRO DEL TRÁMITE DE LICENCIA URBANÍSTICA	Código:	GPR-FT-10
		Versión:	03
		Código Documental:

1.1 CONCEPTO TÉCNICO No. CT:	5522
1.2 ÁREA:	Técnica y de Gestión
1.3 COORDINACIÓN:	Investigación y Desarrollo
1.4 REFERENCIA CRUZADA RADICADO FOPAE:	2009ER4829
1.5 RESPUESTA OFICIAL No.	RO-36132

2.1 SOLICITANTE:	CURADURÍA URBANA No. 5
2.2 PROYECTO:	Multifamiliar Buena Vista (*)
2.3 LOCALIDAD:	1. Usaquén
2.4 UPZ:	9. Verbenal
2.5 BARRIO O SECTOR CATASTRAL:	La Franja de Buenavista
2.6 DIRECCIÓN:	Carrera 6 No. 187B-06
2.7 CHIP:	AAA0117KCUH
2.8 MANZANA CATASTRAL:	64
2.9 PREDIO CATASTRAL:	03
2.10 ÁREA (Ha):	0.00686
2.11 FECHA DE VISITA:	Mayo 13 de 2009

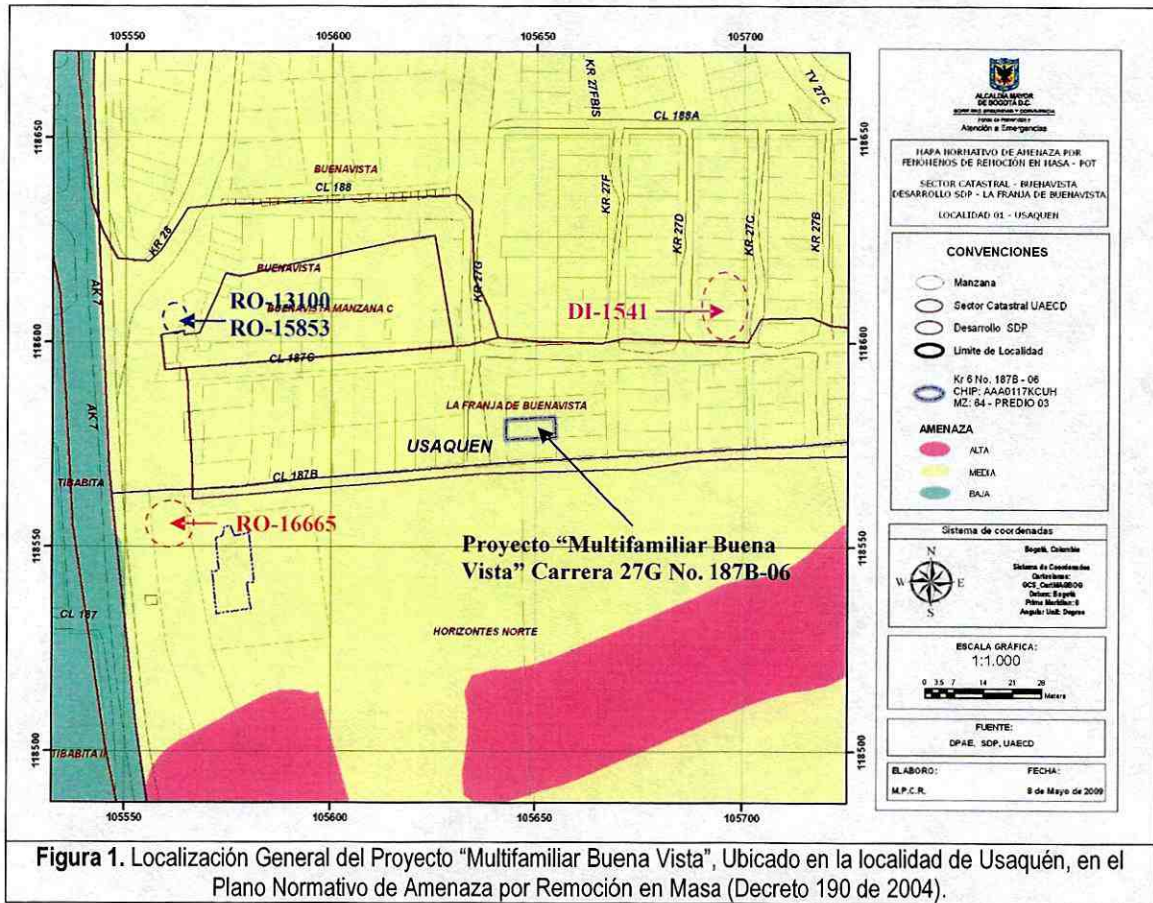
Conforme con el plano normativo de "Amenaza por Remoción en Masa" del Plan de Ordenamiento Territorial de Bogotá – POT, el sector donde se localiza el proyecto "Multifamiliar Buena Vista" ubicado en la Carrera 6 No. 187B-06, de la Localidad de Usaquén, se encuentra en una zona de AMENAZA MEDIA por procesos de remoción en masa (Figura 1).

La DPAE, atendiendo una solicitud realizada por la Alcaldía Local de Usaquén realizó visita el 28 de junio de 2002 a 4 viviendas localizadas en la carrera 27 D con calle 187 del barrio Buenavista II de la Localidad de Usaquén y emitió la el diagnóstico técnico DI-1541 de 2002 (ver Figura 1). En el citado diagnóstico técnico se menciona que las viviendas inspeccionadas se encuentran sobre un talud de alta pendiente conformado por materiales heterogéneos alterados que presentan meteorización y que se observaron grietas de las losas que conforman el andén adyacente a las viviendas. La problemática se atribuyó al desconfinamiento del talud debido a excavaciones antitécnicas para la construcción de las viviendas de la parte baja y a la saturación de los materiales por la filtración de las aguas del sector debido a que no existía alcantarillado de aguas lluvias. Se recomendó en esa oportunidad, la construcción de un sistema de recolección de aguas lluvias, la reconformación del talud y la construcción de protección.

Mediante Respuesta Oficial RO-13100 de 2004, la DPAE respondiendo a una solicitud de la comunidad, informa al Dr. Oscar Rodríguez, Alcalde Local de Usaquén que luego de visita realizada el 19 de noviembre de 2004 a la Carrera 28 No. 187 C-16 (antigua 187-80) (ver figura 1), se determinó que como causa de las intensas lluvias y considerando las intervenciones antrópicas relacionadas con los cortes del talud realizados por la comunidad para la adecuación del terreno para su construcción, se presentó desprendimiento de material. El evento no generó daños en los inmuebles y el material deslizado se acumuló en la base del talud

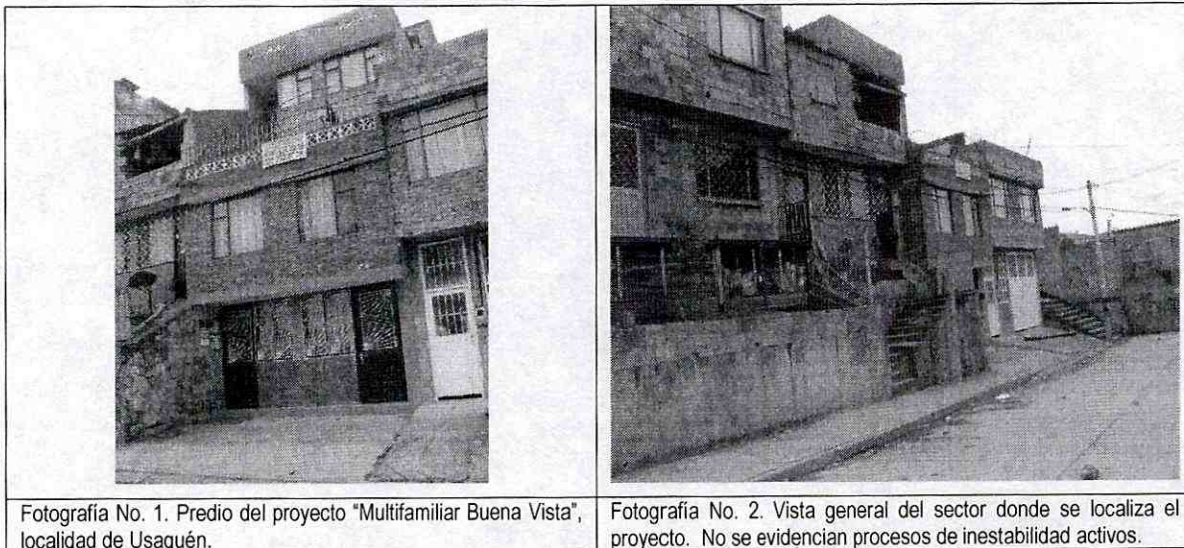
En el momento de la visita, en el predio objeto del presente concepto técnico, se encontró una edificación de cuatro (4) pisos de altura. La citada edificación está construida con un sistema estructural de muros en mampostería (ladrillos) sin confinar (Fotografía No. 1) y en el momento de la verificación técnica adelantada no evidenciaba daños o patologías que permitan identificar o definir la presencia de procesos de inestabilidad en el área del proyecto (Fotografía No. 2). Aproximadamente a 20m al sur del predio objeto del presente concepto técnico, se observó un lote vacío que presenta evidencias de inestabilidad locales (deslizamientos) y aunque no tiene interacción directa con el predio objeto de consulta, permite deducir que el terreno donde se ubica el proyecto es susceptible a presentar inestabilidad ratificando lo descrito en los antecedentes para la elaboración de este documento. Adyacente al predio se observaron edificaciones de hasta tres (3) pisos de altura que podrían verse afectados durante la construcción del nuevo proyecto en caso de que se hagan excavaciones en este sector, sin los debidos estudios y diseños geotécnicos por lo que es recomendable en la nueva edificación proyectada tener en cuenta este aspecto y seguir las recomendaciones frente al particular en las Normas Colombianas de Diseño y Construcción Sismo Resistente – NSR98 y en especial lo establecido en el Título H de las mismas.

Tal como se mencionó, en el momento de la verificación de campo adelantada, no se evidenció la presencia de procesos de remoción en masa activos de carácter local, que involucren el área donde se busca desarrollar el proyecto.
