<p>ALCALDÍA MAYOR DE BOGOTÁ D.C. GOBIERNO SEGURIDAD Y CONVIVENCIA Fondo de Prevención y Atención a Emergencias</p>	CONCEPTO TÉCNICO SOBRE NECESIDAD DE ESTUDIOS DETALLADOS DE AMENAZA Y RIESGO POR FENOMENOS DE REMOCIÓN EN MASA DENTRO DEL TRÁMITE DE LICENCIA URBANÍSTICA	Código:	GPR-FT-10
		Versión:	03
		Código Documental:

1.1 CONCEPTO TÉCNICO No. CT:	5804
1.2 ÁREA:	TÉCNICA Y DE GESTIÓN
1.3 COORDINACIÓN:	INVESTIGACIÓN Y DESARROLLO
1.4 REFERENCIA CRUZADA RADICADO FOPAE:	2010ER4312
1.5 RESPUESTA OFICIAL No.	RO-41191

2.1 SOLICITANTE:	CURADURÍA URBANA No. 1
2.2 PROYECTO:	MIRADOR DE ROSALES
2.3 LOCALIDAD:	2. Chapinero
2.4 UPZ:	88. El Refugio
2.5 BARRIO O SECTOR CATASTRAL:	Los Rosales
2.6 DIRECCIÓN:	Carrera 1 Este # 78 – 63
2.7 CHIP:	AAA0177CROE
2.8 MANZANA CATASTRAL:	10
2.9 PREDIO CATASTRAL:	94
2.10 ÁREA (m ²):	1212.86
2.11 FECHA DE VISITA:	Abril 8 de 2010

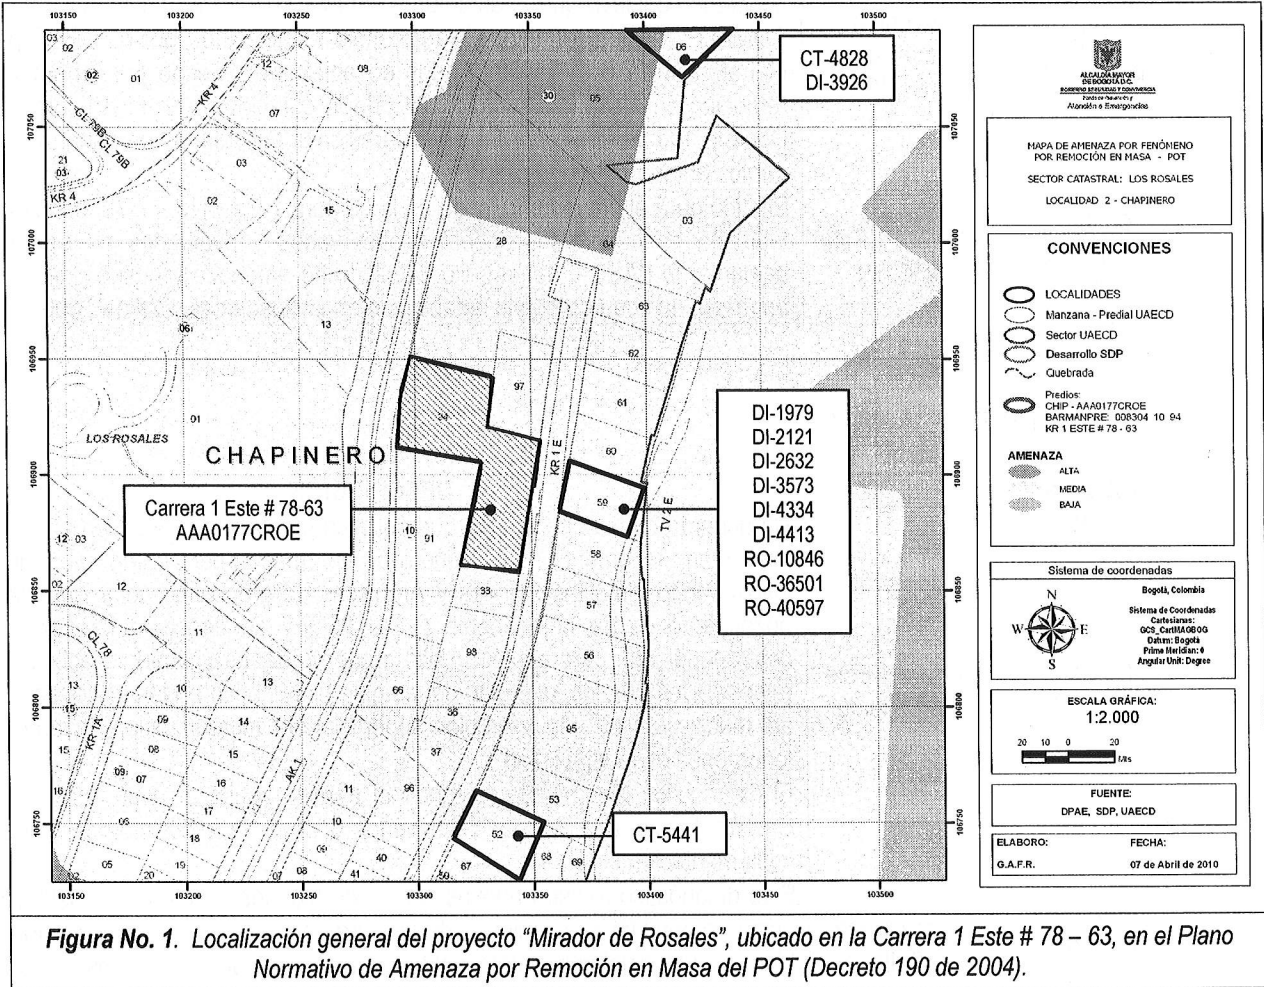
Conforme con el plano normativo de "Amenaza por Remoción en Masa" del Plan de Ordenamiento Territorial de Bogotá – POT, el sector donde se localiza el proyecto "Mirador de Rosales", ubicado en la Carrera 1 Este # 78 – 63, en la Localidad de Chapinero, se encuentra en una zona de AMENAZA MEDIA por procesos de remoción en masa (Figura No. 1).

En el Sistema de Información para la Gestión de Riesgos y Atención de Emergencias de Bogotá - SIRE, se encontraron los siguientes documentos técnicos relacionados con el sector donde se ubica el predio objeto de concepto técnico (ver Figura No. 1):

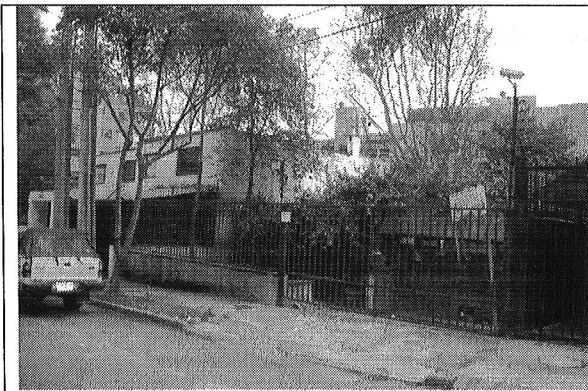
Fotografía No. 1. Vivienda construida en el costado suroriental dentro del predio del proyecto ubicado en la Carrera 1 Este No. 78-63 (CHIP AAA0177CROE), de la localidad de Chapinero.

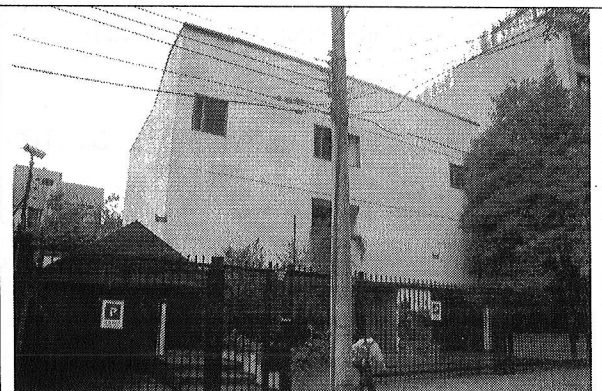
Fotografía No. 2. Vivienda construida en el costado nororiental dentro del predio del proyecto ubicado en la Carrera 1 Este No. 78-63 (CHIP AAA0177CROE), de la localidad de Chapinero.

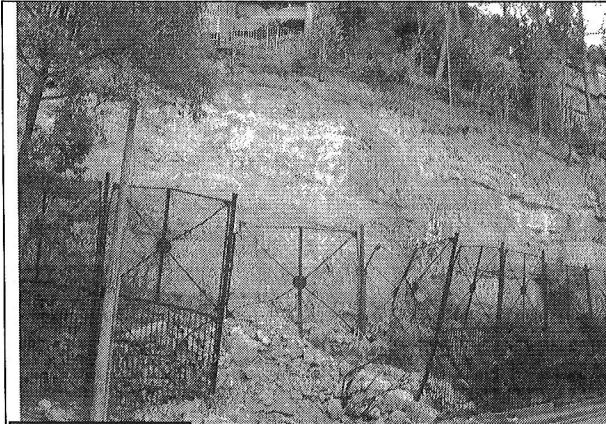
Fotografía No. 3. Proceso de remoción en masa de carácter local, frente al predio del proyecto ubicado en la Carrera 1 Este No. 78-63, de la localidad de Chapinero. (CHIP AAA0177CROE)

- En el costado occidental del predio de la Carrera 1 Este # 68 – 73 (CHIP AAA0177CROE), donde se encontró un lote vacío, hay evidencias de antiguos procesos de remoción en masa de carácter local, tipo deslizamiento rotacional, con volumen de la masa deslizada inferior a los diez metros cúbicos. También en este mismo lote se evidencia un proceso de reptación, que deja ver la susceptibilidad del material superficial ante procesos de remoción en masa de carácter local.
- En el costado oriental del predio, pasando la Carrera 1 Este, se evidencia un proceso de remoción en masa de carácter local, tipo caída de bloques de roca, los cuales se han venido desprendiendo, entre otras razones, debido al alto grado de fracturamiento del macizo rocoso en ese sector.

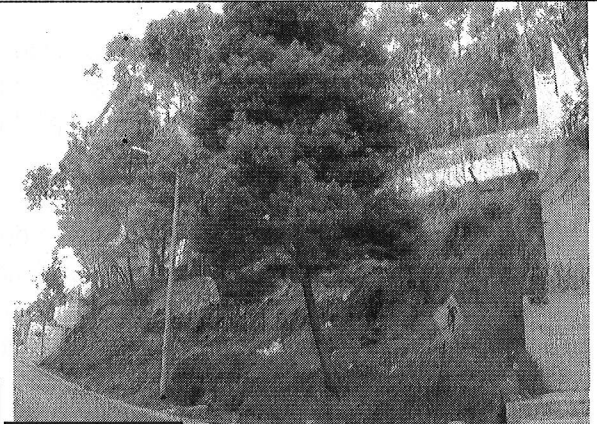
Av. Circunvalar

Fotografía No. 4. Lote vacío en el costado occidental dentro del predio del proyecto ubicado en la Carrera 1 Este No. 78-63, de la localidad de Chapinero. (CHIP AAA0177CROE)

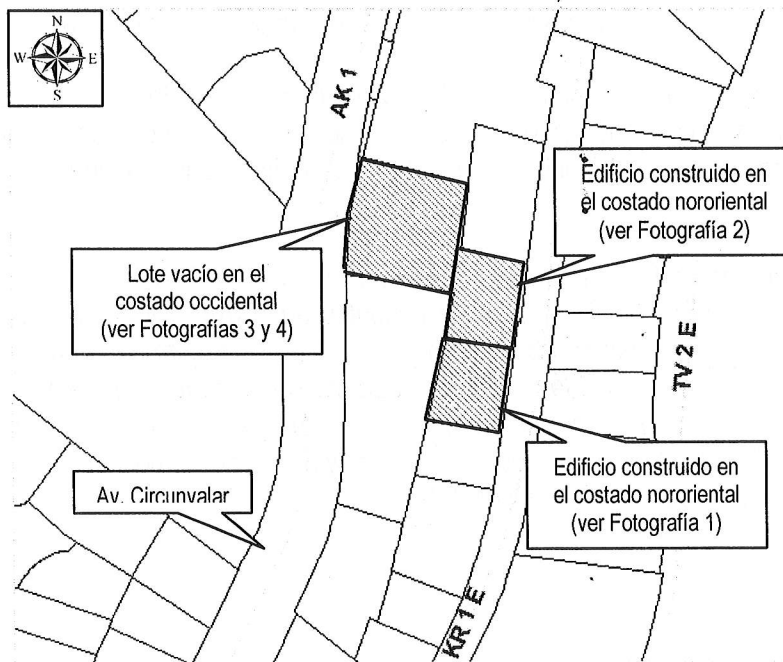
En el momento de la visita técnica en el predio objeto del presente concepto técnico, se encontró con dos edificaciones construidas en su costado oriental y un lote vacío en la parte occidental, contra la Avenida Circunvalar, como se presenta en la siguiente figura.

Con base en la inspección visual se pudo establecer que al momento de la visita técnica no había evidencias de afectación por procesos de remoción en masa activos, ni de carácter local en su interior, ni de carácter general en la ladera o zonas aledañas al predio evaluado. No obstante, debe darse claridad en los siguientes dos puntos:

Desde el punto de vista de riesgo por remoción en masa, para la construcción del proyecto ubicado en la Carrera 1 Este # 78 – 63, del barrio Los Rosales, en la Localidad de Chapinero, se considera que **SE REQUIERE** adelantar la FASE II del estudio detallado de amenaza y riesgo por remoción en masa, de acuerdo con lo establecido en la Resolución 227 de 2006; por otra parte esto no exime al constructor del cumplimiento del resto de la normatividad vigente (Norma Sismo Resistente – Código de Construcciones de Bogotá – Resolución de Legalización, etc.). El diseño geotécnico debe garantizar en todo momento la estabilidad general del lote y su entorno, lo cual es competencia del responsable del proyecto.
