<b>ALCALDÍA MAYOR DE BOGOTÁ D.C.</b> Fondo Prevención y Atención Emergencias	<b>CONCEPTO TÉCNICO SOBRE NECESIDAD DE ESTUDIOS DETALLADOS DE AMENAZA Y RIESGO POR FENOMENOS DE REMOCIÓN EN MASA DENTRO DEL TRÁMITE DE LICENCIA URBANÍSTICA</b>	Código:	<b>GPR-FT-10</b>
		Versión:	<b>04</b>
		Fecha de revisión:	<b>21/06/2011</b>

1.1 CONCEPTO TÉCNICO No. CT:	CT-6460
1.2 ÁREA:	Técnica y de Gestión
1.3 COORDINACIÓN:	Investigación y Desarrollo
1.4 REFERENCIA CRUZADA RADICADO FOPAE:	2012ER7040
1.5 RESPUESTA OFICIAL No.	RO-55989

2.1 SOLICITANTE:	CURADURIA URBANA No.2
2.2 PROYECTO:	EDIFICIO ALTOS DEL PARAISO
2.3 LOCALIDAD:	2 CHAPINERO
2.4 UPZ:	90 Pardo Rubio
2.5 BARRIO O SECTOR CATASTRAL:	El Paraíso
2.6 DIRECCIÓN:	Transversal 1 Este No. 41-28 (*)
2.7 CHIP:	AAA0088BZKL
2.8 MANZANA CATASTRAL:	1
2.9 PREDIO CATASTRAL:	3
2.10 ÁREA (Ha):	0.0862(**)
2.11 FECHA DE VISITA:	Mayo 8 de 2012

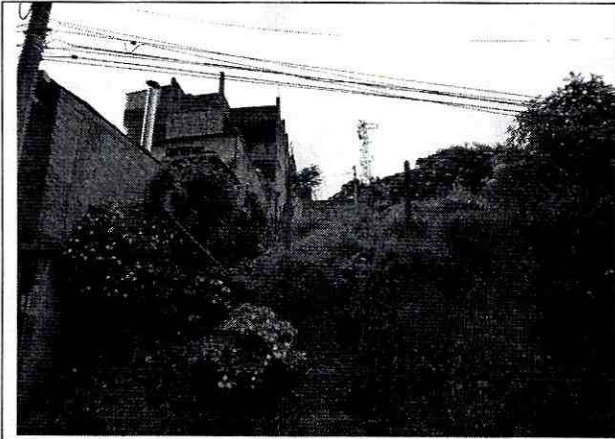
En el momento de la visita técnica al predio objeto del presente concepto técnico, se encontró un lote vacío con buena cobertura vegetal (Fotografía No. 1), el cual limita al norte con una edificación de dos niveles, al sur con un lote vacío que presenta una pendiente mayor a 30°, hacia el costado occidental limita con la Transversal 1 Este (Fotografía No. 2) y hacia el oriente con la Transversal 1 A Este, que se encuentran pavimentadas, pero carecen de obras para el manejo de aguas de escorrentía superficial.

**Fotografía No. 1.** Predio en donde se desarrollará el proyecto ubicado en la Transversal 1 Este No. 41-28 en el Barrio Paraíso, Localidad de Chapinero. El predio presenta buena cobertura vegetal y pendiente alta.

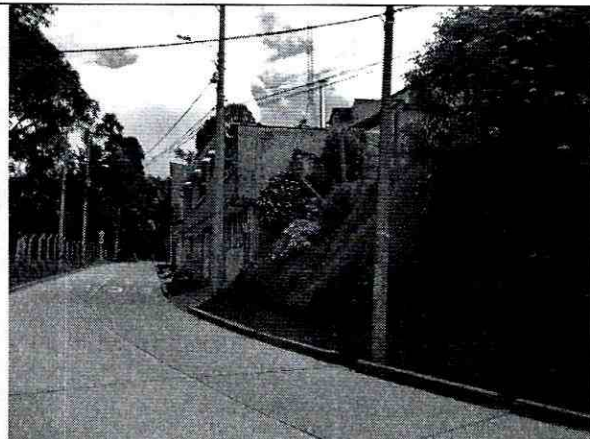
**Fotografía No. 2.** Panorámica de la Transversal 1 Este.

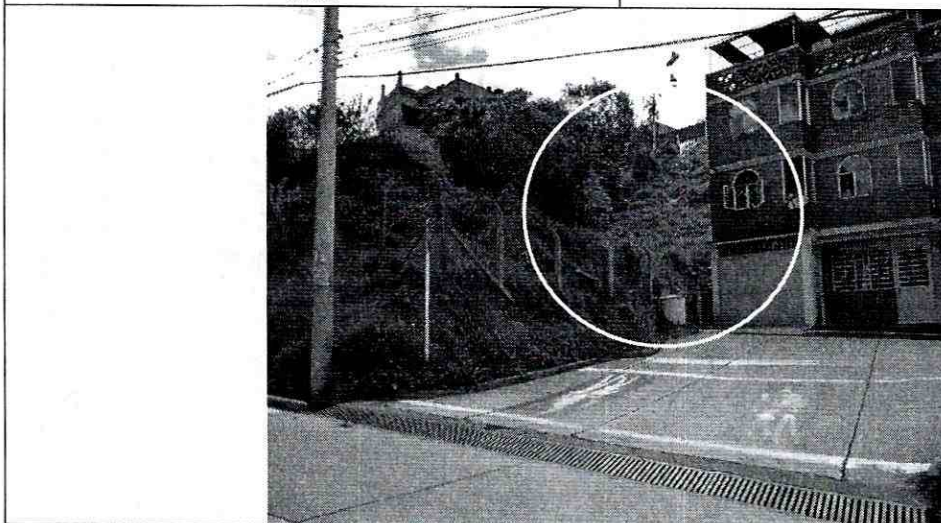
Debido a la alta densidad de vegetación en el predio objeto del concepto técnico no fue posible identificar procesos de remoción en masa, sin embargo se observa que en el lote vacío contiguo al de la Transversal 1 Este No. 41-28 en el costado suroriental se presentan formas irregulares del terreno, posiblemente asociadas a procesos de reptación (Fotografía No. 3).

**Fotografía No. 3.** Formas irregulares del terreno posiblemente asociadas a procesos de reptación en el lote contiguo al proyecto de la Transversal 1 Este No.41-28.
