ALCALDÍA MAYOR DE BOGOTÁ D.C. Fondo Prevención y Atención Emergencias	CONCEPTO TÉCNICO SOBRE NECESIDAD DE ESTUDIOS DETALLADOS DE AMENAZA Y RIESGO POR FENOMENOS DE REMOCIÓN EN MASA DENTRO DEL TRÁMITE DE LICENCIA URBANÍSTICA	Código:	GPR-FT-10
		Versión:	04
		Fecha de revisión:	21/06/2011

1.1 CONCEPTO TÉCNICO No. CT:	6302
1.2 ÁREA:	Técnica y de Gestión
1.3 COORDINACIÓN:	Investigación y Desarrollo
1.4 REFERENCIA CRUZADA RADICADO FOPAE:	2011ER11446
1.5 RESPUESTA OFICIAL No.	RO-50073

2.1 SOLICITANTE:	CURADURÍA URBANA No. 4
2.2 PROYECTO:	Calle 128A No. 86B-38
2.3 LOCALIDAD:	11. Suba
2.4 UPZ:	28. El Rincón
2.5 BARRIO O SECTOR CATASTRAL:	Guillermo Núñez
2.6 DIRECCIÓN:	Calle 128A No. 86B-38
2.7 CHIP:	AAA0136HJHY
2.8 MANZANA CATASTRAL:	47
2.9 PREDIO CATASTRAL:	14
2.10 ÁREA (Ha):	0.00945 (*)
2.11 FECHA DE VISITA: FECHA ELABORACIÓN DE CT	Agosto 31 de 2011 Octubre 03 de 2011

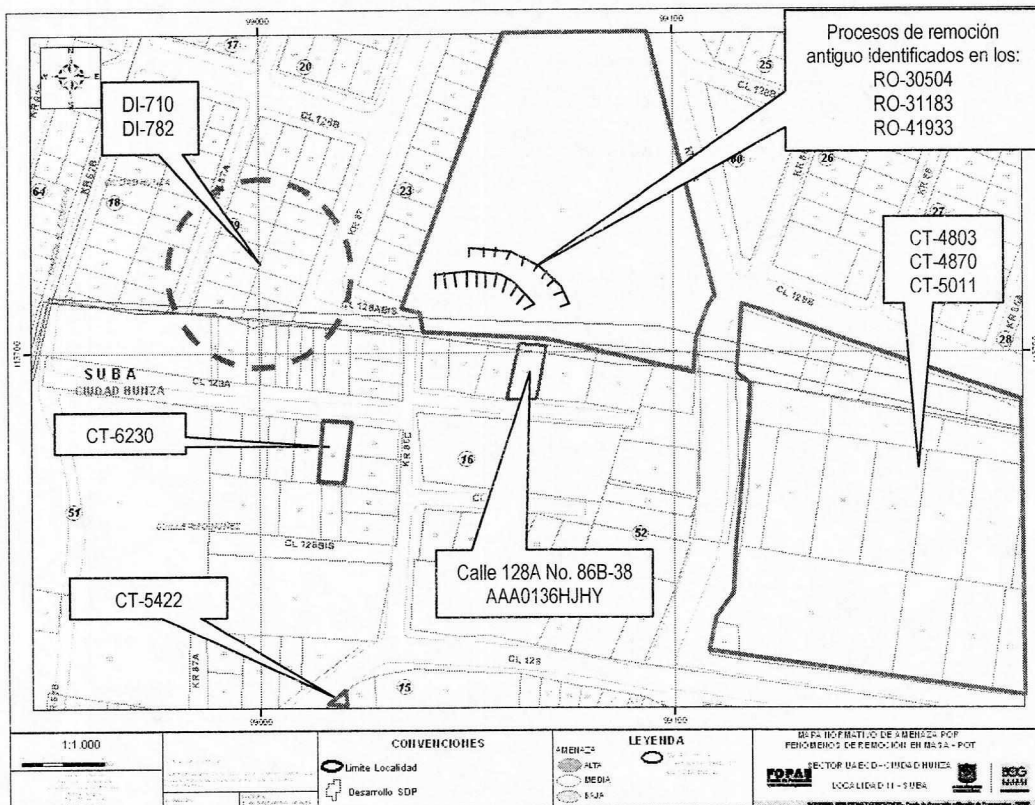
Conforme con el plano normativo de "Amenaza por Remoción en Masa" del Plan de Ordenamiento Territorial de Bogotá – POT, el sector del proyecto ubicado de la Calle 128A No. 86B-38, de la Localidad de Suba, se encuentra en una zona de AMENAZA MEDIA por procesos de remoción en masa (Figura 1).

Figura 1. Localización general del proyecto ubicado en la Calle 128A No. 86B-38 en el Plano Normativo de Amenaza por Remoción en Masa del POT (Decreto 190 de 2004), el cual se encuentra en amenaza MEDIA.

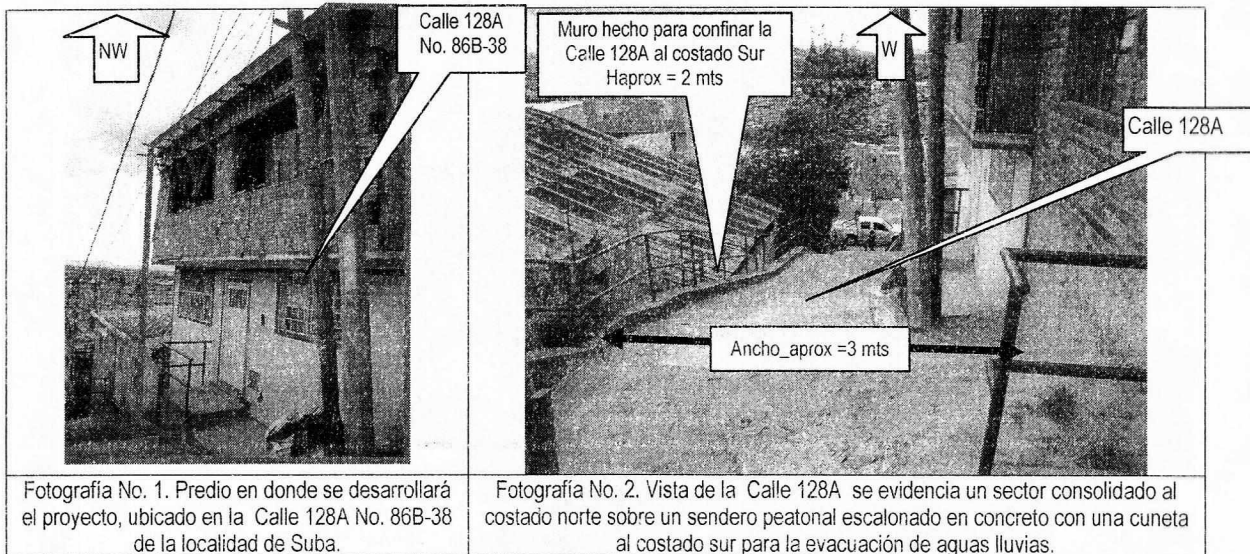
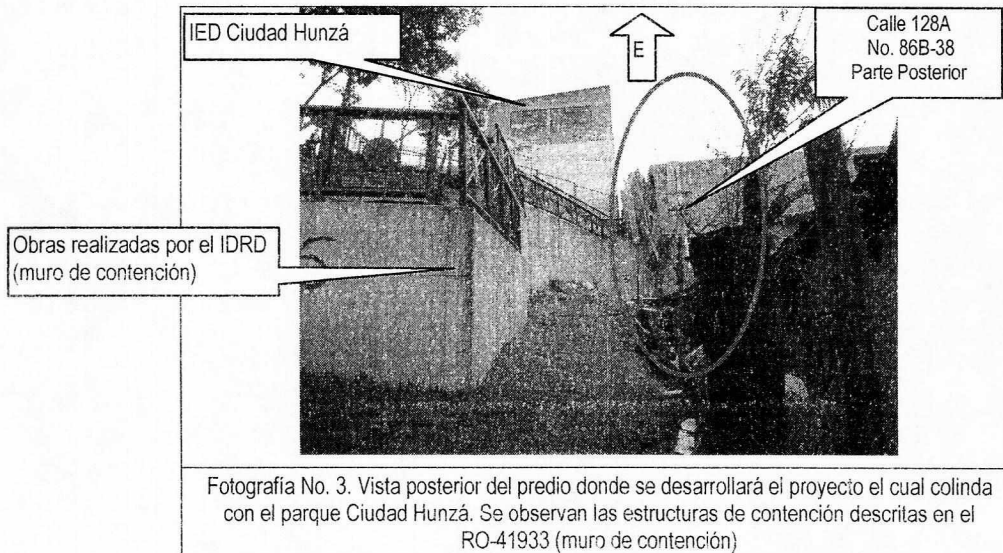
En el momento de la visita, en el predio objeto del presente concepto técnico, se encontró una vivienda de dos (2) niveles en mampostería simple en la cual se encuentra en proceso de construcción el segundo nivel, aunque en el predio no hay evidencias de afectación por procesos de remoción en masa activos que involucren el área del proyecto (Fotografías No. 1 a 5), la zona donde se emplaza el predio presenta las

mismas condiciones de materiales y pendiente de la ladera de la parte posterior, donde se presentaron los procesos de remoción en masa citados en los antecedentes del presente concepto técnico.

El sector en donde se emplaza la citada edificación posee una pendiente alta, se encuentra en un sector consolidado y en el momento de la verificación técnica adelantada no evidenciaba daños o patologías de tipo estructural, no obstante, se advierte que cualquier intervención que se realice, debe tener en cuenta la presencia de la infraestructura aledaña, por lo que el responsable del proyecto debe garantizar en todo momento la estabilidad general del lote y su entorno.

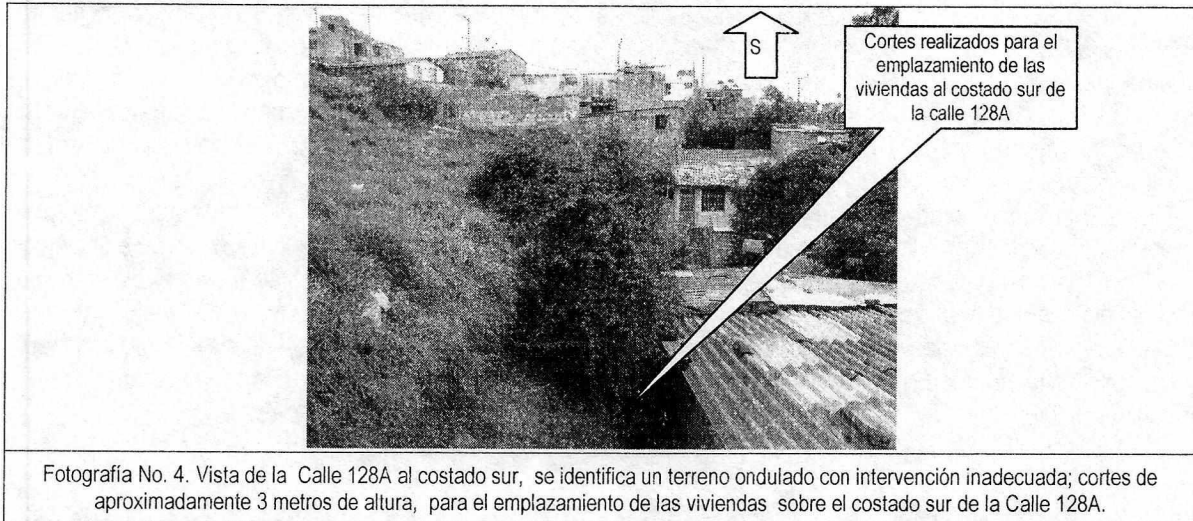
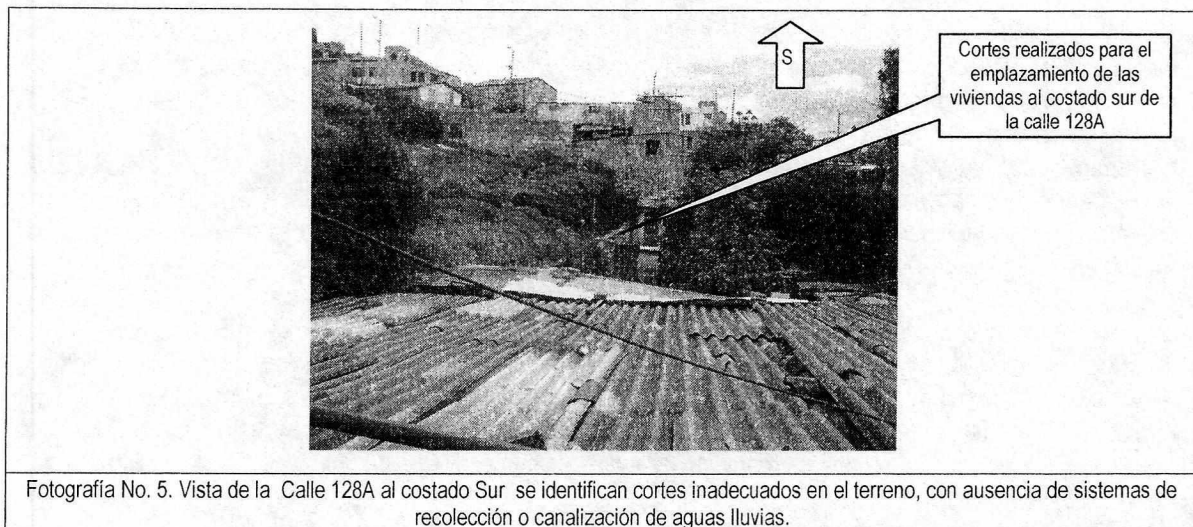
En la parte posterior del predio objeto de este concepto se localiza el parque Ciudad Hunza en el cual se han presentado anterior mente procesos de remoción en masa de carácter local que en su momento afectaron las viviendas ubicadas al costado norte de la Calle 128A.

Dados los antecedentes descritos en el numeral 5 del presente concepto, la visita técnica realizada al predio se concentró en definir si en la actualidad, se presenta alguna afectación en el predio de la Calle 128A No 86B-38 por los procesos registrados en cercanías al mismo; una vez realizada la inspección visual se pudo establecer que en el predio no se presentan evidencias de procesos de remoción en masa activos de carácter general. No obstante, se revisaron algunos aspectos de tipo geológico – geotécnico que llevan a determinar que este sector presenta una alta susceptibilidad a la generación de procesos de inestabilidad, por diferentes

aspectos como son; alta susceptibilidad de los materiales a presentar procesos de inestabilidad, inadecuado manejo de agua de escorrentía superficial y subsuperficial en la ladera, alta pendiente de la ladera e intervenciones antitécnicas en el terreno para la implantación de las viviendas sobre el costado norte de la Calle 128A entre las Carreras 86B y 86C, sin las adecuadas medidas de control y estabilización de los taludes de corte identificados en la zona (ver fotografías 3 a 5), así mismo, las ondulaciones del terreno identificadas al costado oriental del predio objeto del presente concepto sobre el costado occidental de la Carrera 86B pueden ser un indicio para determinar que la zona presenta procesos de reptación que podrían llegar a generar procesos de remoción en masa importantes, que eventualmente afectarían no solo la infraestructura del nuevo proyecto de construcción, sino potencialmente las construcciones aledañas. Considerando que uno de los objetivos de la Resolución 227 de 2006 es "Prevenir la ocurrencia de daños que afecten la habitabilidad, funcionalidad y confiabilidad estructural de nuevas edificaciones o de las existentes, así como de la funcionalidad y permanencia de la infraestructura nueva y existente de servicios públicos, de vías, etc., que pueda verse afectada por el desarrollo propuesto, como resultado de la reactivación de fenómenos de remoción en masa existentes o el desencadenamiento de otros nuevos...", se considera necesario adelantar la FASE II del estudio detallado de amenaza y riesgo por remoción en masa, de acuerdo con lo establecido en la Resolución 227 de 2006 expedida por la DPAE (actualmente FOPAE).
