ALCALDÍA MAYOR DE BOGOTÁ D.C. Fondo Prevención y Atención Emergencias	<b>CONCEPTO TÉCNICO SOBRE          NECESIDAD DE ESTUDIOS          DETALLADOS DE AMENAZA Y RIESGO          POR FENOMENOS DE REMOCIÓN EN          MASA DENTRO DEL TRÁMITE DE          LICENCIA URBANÍSTICA</b>	Código:	<b>GPR-FT-10</b>
		Versión:	<b>04</b>
		Fecha de revisión:	<b>21/06/2011</b>

1.1 CONCEPTO TÉCNICO No. CT:	6305
1.2 ÁREA:	TÉCNICA Y DE GESTIÓN
1.3 COORDINACIÓN:	INVESTIGACIÓN Y DESARROLLO
1.4 REFERENCIA CRUZADA RADICADO FOPAE:	2011ER11095
1.5 RESPUESTA OFICIAL No.	RO-50105

2.1 SOLICITANTE:	CURADURIA URBANA No. 5
2.2 PROYECTO:	Carrera 18M No. 81D-04 Sur
2.3 LOCALIDAD:	19. Ciudad Bolívar
2.4 UPZ:	68. El Tesoro
2.5 BARRIO O SECTOR CATASTRAL:	Barrio Arabia
2.6 DIRECCIÓN:	Carrera 18M No. 81D-04 Sur
2.7 CHIP:	AAA0029FUPP
2.8 MANZANA CATASTRAL:	78
2.9 PREDIO CATASTRAL:	08
2.10 ÁREA (Ha):	0.0198(*)
2.11 FECHA DE VISITA: FECHA ELABORACIÓN DE CT	Agosto 24 de 2011 Octubre 25 de 2011

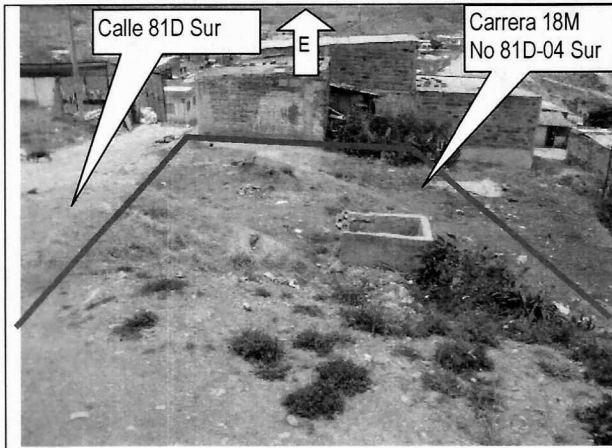
Fotografía No. 1. Predio ubicado en la Carrera 18M No. 81D-04 Sur, en el barrio Arabia de la Localidad de Ciudad Bolívar, se identifica un lote vacío en el que se evidencia la demolición de una estructura anterior.

En el momento de la visita, en el predio objeto del presente concepto técnico, se encontró un lote vacío con evidencias de que anteriormente existió una construcción en el mismo, dado que se identificaron estructuras como una placa de contrapiso y lo que parece haber sido un tanque de agua o un lavadero hecho en mampostería en centro del lote, también se identificó un depósito de materiales antrópicos al costado occidental del predio; sin evidencias de afectación por procesos de remoción en masa de carácter local en su interior, ni de carácter general en la ladera o zonas aledañas al predio evaluado.

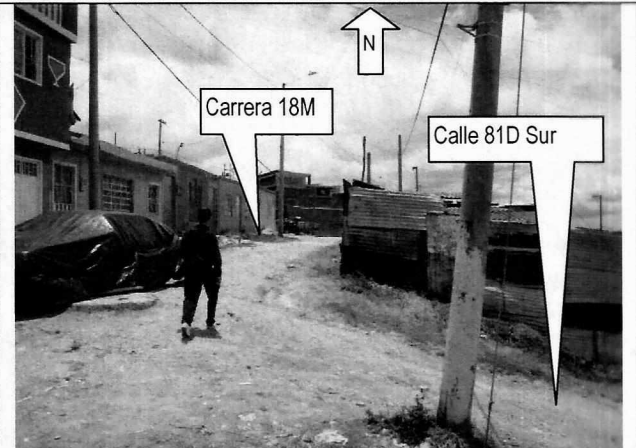
Fotografía No. 2. Vista de la intersección de la Carrera 18M y la Calle 81D Sur se evidencia un sector en proceso de consolidado con vías en afirmado y algunas viviendas en materiales de recuperación.

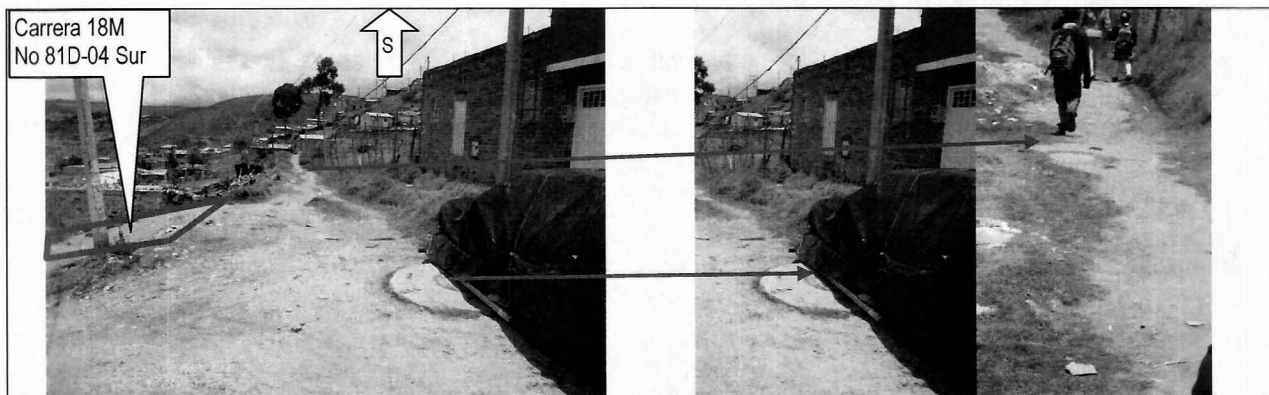
Fotografía No. 3. Vista de la Carrera 18M se evidencia un sector en proceso de consolidado con vías en afirmado y un sistema de alcantarillado de aguas residuales.
