<b>CONCEPTO TÉCNICO SOBRE NECESIDAD DE ESTUDIOS DETALLADOS DE AMENAZA Y RIESGO POR FENOMENOS DE REMOCIÓN EN MASA DENTRO DEL TRÁMITE DE LICENCIA URBANÍSTICA</b>	Código:	GPR-FT-10
		Versión:	04
		Fecha de revisión:	21/06/2011

1.1 CONCEPTO TÉCNICO No. CT:	6306
1.2 ÁREA:	TÉCNICA Y DE GESTIÓN
1.3 COORDINACIÓN:	INVESTIGACIÓN Y DESARROLLO
1.4 REFERENCIA CRUZADA RADICADO FOPAE:	2011ER11674
1.5 RESPUESTA OFICIAL No.	RO-50112

2.1 SOLICITANTE:	CURADURIA URBANA No. 2
2.2 PROYECTO:	Calle 18 Sur No 5A-03 Este
2.3 LOCALIDAD:	4. San Cristóbal
2.4 UPZ:	32. San Blas
2.5 BARRIO O SECTOR CATASTRAL:	San Blas
2.6 DIRECCIÓN:	Calle 18 Sur No 5A-03 Este
2.7 CHIP:	AAA0000NUJZ
2.8 MANZANA CATASTRAL:	11
2.9 PREDIO CATASTRAL:	34
2.10 ÁREA (Ha):	0.0167(*)
2.11 FECHA DE VISITA:	Agosto 30 de 2011

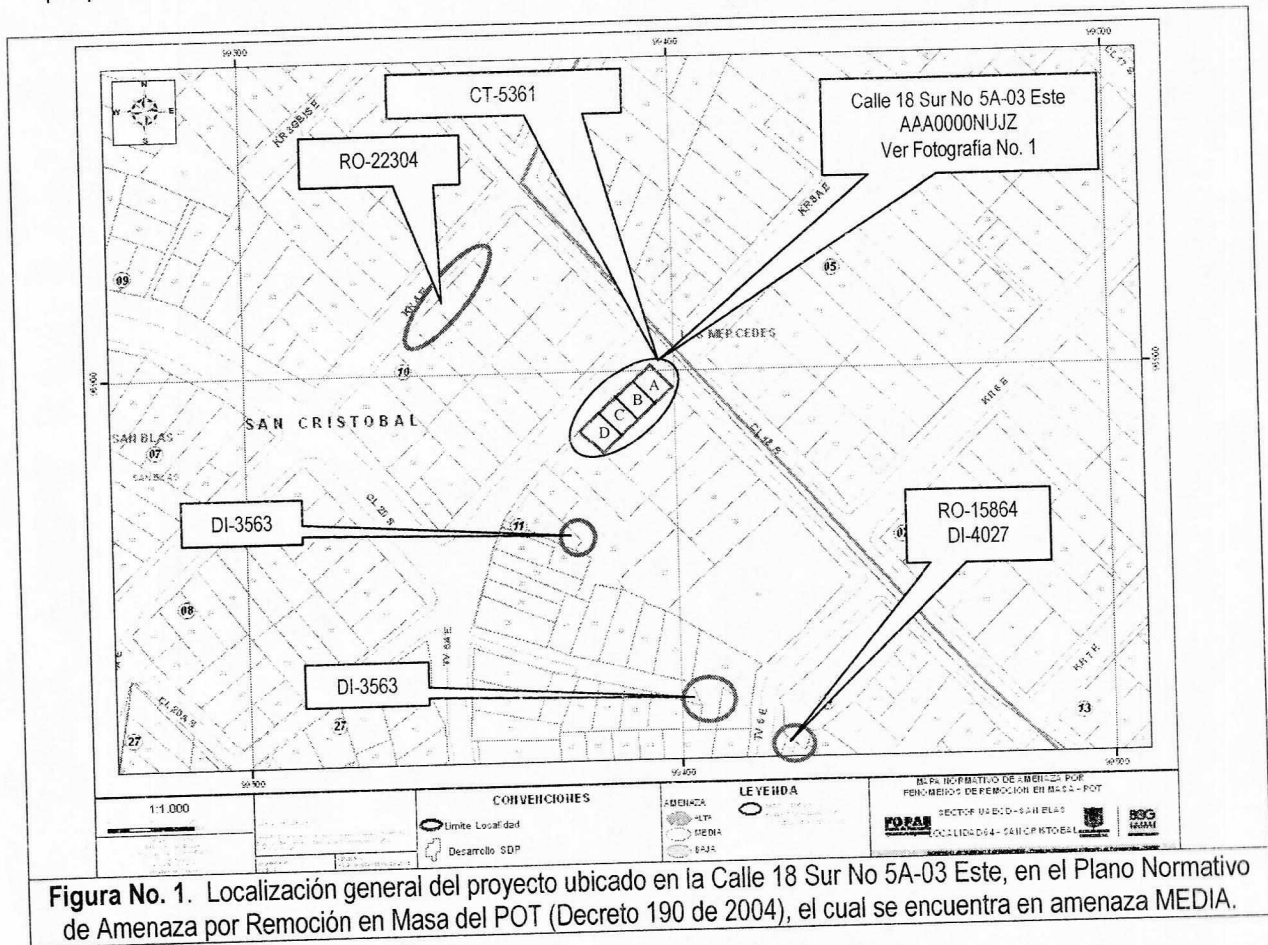
Conforme con el plano normativo de "Amenaza por Remoción en Masa" del Plan de Ordenamiento Territorial de Bogotá – POT, el sector donde se localiza el predio identificado con la nomenclatura Calle 18 Sur No 5A-03 Este del barrio San Blas en la localidad de San Cristóbal, se encuentra en una zona de AMENAZA MEDIA por procesos de remoción en masa (Figura No. 1).

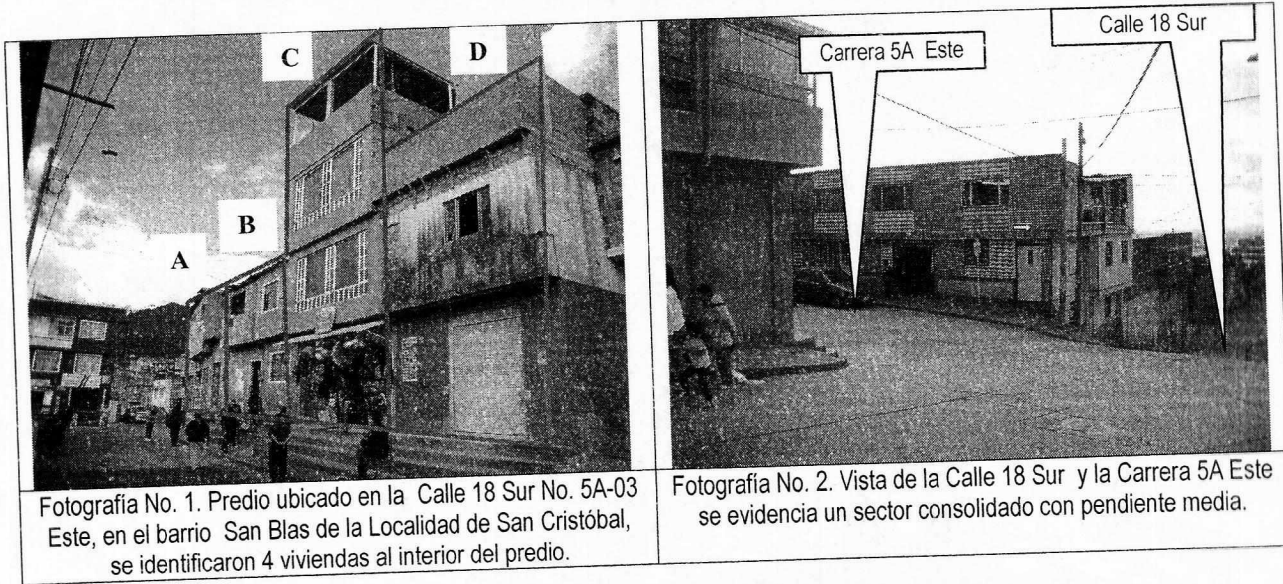
En el momento de la visita técnica en el predio objeto del presente concepto técnico, se encontraron 4 edificaciones al interior del predio, las cuales están construidas en mampostería parcialmente confinada, tres de las cuatro construcciones tienen dos (2) pisos de altura (edificaciones A, B y D fotografía No. 1) y la construcción restante tiene cuatro (4) pisos de altura (edificaciones C fotografía No. 1), en estas edificaciones no hay evidencias de afectación por procesos de remoción en masa de carácter local en su interior, ni de carácter general en la ladera o zonas aledañas al predio evaluado.

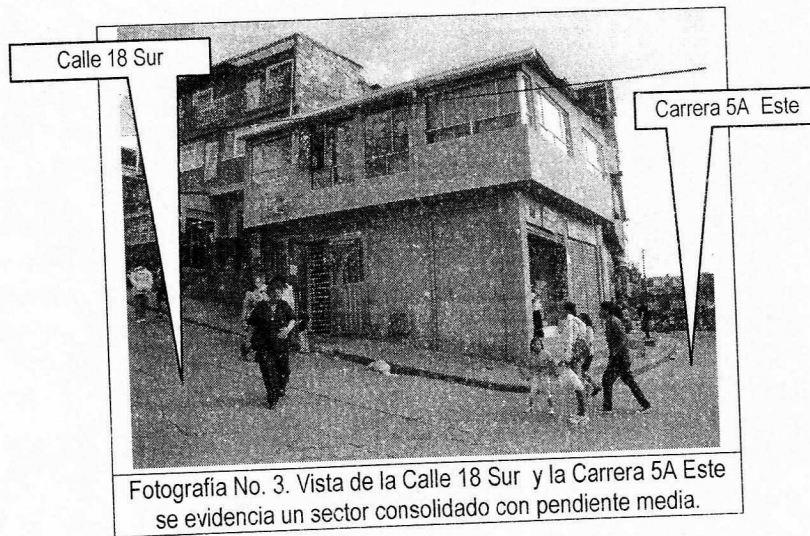
La zona donde se busca desarrollar el proyecto presenta actualmente un uso de suelo urbano, que corresponde con un sector consolidado con densidad de construcción alta, con vías principales pavimentadas y sistemas de captación de aguas lluvias y aguas residuales. En el sector se aprecian edificaciones de hasta 3 pisos de altura, en un terreno con pendiente media a alta (ver Fotografías No. 2 y 3).
