ALCALDÍA MAYOR DE BOGOTÁ D.C. Fondo de Prevención y Atención Emergencias	CONCEPTO TÉCNICO SOBRE NECESIDAD DE ESTUDIOS DETALLADOS DE AMENAZA Y RIESGO POR FENOMENOS DE REMOCIÓN EN MASA DENTRO DEL TRÁMITE DE LICENCIA URBANÍSTICA	Código:	GPR-FT-10
		Versión:	04
		Fecha de revisión:	21/06/2011

1.1 CONCEPTO TÉCNICO No. CT:	6278
1.2 ÁREA:	TÉCNICA Y DE GESTIÓN
1.3 COORDINACIÓN:	INVESTIGACIÓN Y DESARROLLO
1.4 REFERENCIA CRUZADA RADICADO FOPAE:	2011ER10272
1.5 RESPUESTA OFICIAL No.	RO-49226

2.1 SOLICITANTE:	CURADURÍA URBANA No. 4
2.2 PROYECTO:	Calle 66 Sur No. 11C 86 Este
2.3 LOCALIDAD:	4 San Cristóbal
2.4 UPZ:	51 Los Libertadores
2.5 BARRIO O SECTOR CATASTRAL:	Barrio Valparaiso
2.6 DIRECCIÓN:	Calle 66 Sur No. 11C 86 Este
2.7 CHIP:	AAA0005JLDE
2.8 MANZANA CATASTRAL:	12
2.9 PREDIO CATASTRAL:	03
2.10 ÁREA (m ²):	178 (*)
2.11 FECHA DE VISITA:	Agosto 11 de 2011

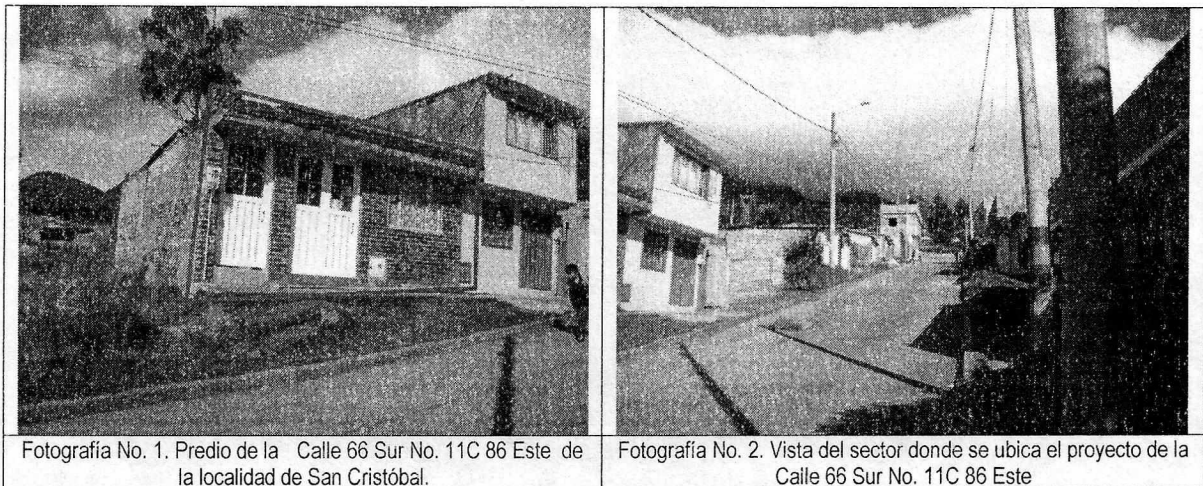
La zona donde se busca desarrollar el proyecto corresponde con uso de suelo urbano con edificaciones de tipo residencial. Es un sector medianamente consolidado a nivel urbano, con densidad de construcción media, contando con vías pavimentadas (ver Fotografías No. 1 y 2); así mismo, las vías del sector cuentan con sistemas de drenaje para el manejo de escorrentía superficial, que se conectan con la red de alcantarillado pluvial. En la zona se encuentran viviendas de hasta dos (2) niveles, en un terreno con pendiente media a alta.

En el momento de la visita, en el predio objeto del presente concepto, se encontraba construida una edificación de un (1) pisos de altura la cual no evidenció daños o patologías asociados a procesos de inestabilidad geotécnica activos.

Fotografía No. 1. Predio de la Calle 66 Sur No. 11C 86 Este de la localidad de San Cristóbal.

Fotografía No. 2. Vista del sector donde se ubica el proyecto de la Calle 66 Sur No. 11C 86 Este
