ALCALDÍA MAYOR DE BOGOTÁ D.C. Fondo Prevención y Atención Emergencias	CONCEPTO TÉCNICO SOBRE NECESIDAD DE ESTUDIOS DETALLADOS DE AMENAZA Y RIESGO POR FENOMENOS DE REMOCIÓN EN MASA DENTRO DEL TRÁMITE DE LICENCIA URBANÍSTICA	Código:	GPR-FT-10
		Versión:	04
		Fecha de revisión:	21/06/2011

1.1 CONCEPTO TÉCNICO No. CT:	6290
1.2 ÁREA:	TÉCNICA Y DE GESTIÓN
1.3 COORDINACIÓN:	INVESTIGACIÓN Y DESARROLLO
1.4 REFERENCIA CRUZADA RADICADO FOPAE:	2011ER10875
1.5 RESPUESTA OFICIAL No.	RO-49846

2.1 SOLICITANTE:	CURADURÍA URBANA No. 3
2.2 PROYECTO:	Carrera 1 No. 3-06
2.3 LOCALIDAD:	3. Santafé
2.4 UPZ:	96 Lourdes
2.5 BARRIO O SECTOR CATASTRAL:	Barrio Lourdes
2.6 DIRECCIÓN:	Carrera 1 No. 3-06
2.7 CHIP:	AAA0033ZDYX
2.8 MANZANA CATASTRAL:	16
2.9 PREDIO CATASTRAL:	01
2.10 ÁREA (m ²):	177.09 (*)
2.11 FECHA DE VISITA:	Agosto 23 de 2011

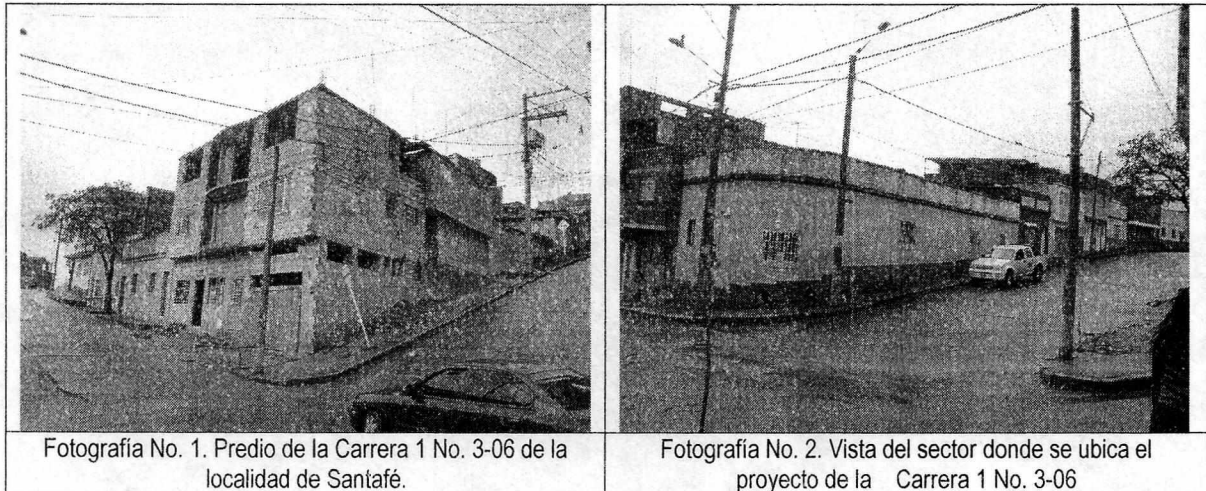
En el momento de la visita, en el predio objeto del presente concepto técnico, se encontró una edificación en proceso de construcción en mampostería la cual en ese momento llevaba construidos tres (3) niveles, en la cubierta del tercer nivel se observó acero para proyección de columnas a un nivel superior, como se aprecia en la Fotografía No.1. El

Fotografía No. 1. Predio de la Carrera 1 No. 3-06 de la localidad de Santafé.

Fotografía No. 2. Vista del sector donde se ubica el proyecto de la Carrera 1 No. 3-06
