CONCEPTO TÉCNICO SOBRE NECESIDAD DE ESTUDIOS DETALLADOS DE AMENAZA Y RIESGO POR FENOMENOS DE REMOCIÓN EN MASA DENTRO DEL TRÁMITE DE LICENCIA URBANÍSTICA	Código:	GPR-FT-10
		Versión:	04
		Fecha de revisión:	21/06/2011

1.1 CONCEPTO TÉCNICO No. CT:	6294
1.2 ÁREA:	TÉCNICA Y DE GESTIÓN
1.3 COORDINACIÓN:	INVESTIGACIÓN Y DESARROLLO
1.4 REFERENCIA CRUZADA RADICADO FOPAE:	2011ER11094
1.5 RESPUESTA OFICIAL No.	RO-49857

2.1 SOLICITANTE:	CURADURIA URBANA No. 5
2.2 PROYECTO:	Carrera 18F No. 78-06 Sur
2.3 LOCALIDAD:	19. Ciudad Bolívar
2.4 UPZ:	68. El Tesoro
2.5 BARRIO O SECTOR CATASTRAL:	El Tesoro
2.6 DIRECCIÓN:	Carrera 18F No. 78 – 06 Sur
2.7 CHIP:	AAA0029ADJH
2.8 MANZANA CATASTRAL:	54
2.9 PREDIO CATASTRAL:	09
2.10 ÁREA (Ha):	0.0072(*)
2.11 FECHA DE VISITA:	Agosto 24 de 2011

CT- 6294 - PROYECTO "Carrera 18 F No. 78 – 06 Sur"

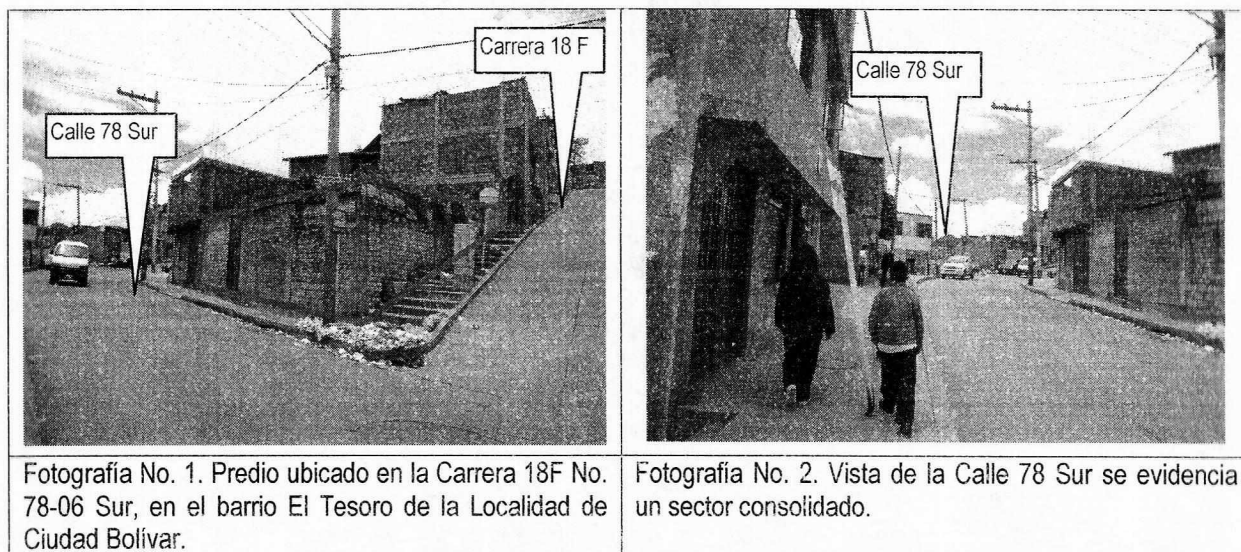
La zona donde se busca desarrollar el proyecto presenta actualmente un uso de suelo urbano, que corresponde con un sector consolidado con densidad de construcción alta, con vías principales pavimentadas y sistemas de captación de aguas lluvias y aguas residuales. En el sector se aprecian edificaciones de hasta 3 pisos de altura predominando aquellas de 2 pisos, en un terreno con pendiente baja y media (Fotografías No. 1 y 2).

En el momento de la visita, en el predio objeto del presente concepto técnico, se encontró una construcción de un (1) nivel construida en mampostería simple y sin evidencias de afectación por procesos de remoción en masa de carácter local en su interior, ni de carácter general en la ladera o zonas aledañas al predio evaluado.
