CONCEPTO TÉCNICO SOBRE NECESIDAD DE ESTUDIOS DETALLADOS DE AMENAZA Y RIESGO POR FENOMENOS DE REMOCIÓN EN MASA DENTRO DEL TRÁMITE DE LICENCIA URBANÍSTICA	Código:	GPR-FT-10
		Versión:	04
		Fecha de revisión:	21/06/2011

1.1 CONCEPTO TÉCNICO No. CT:	CT-6594
1.2 ÁREA:	Técnica y de Gestión
1.3 COORDINACIÓN:	Investigación y Desarrollo
1.4 REFERENCIA CRUZADA RADICADO FOPAE:	2012ER13157
1.5 RESPUESTA OFICIAL No.	RO-59349

2.1 SOLICITANTE:	CURADURÍA URBANA No. 1
2.2 PROYECTO:	KR 83 No 145 -21
2.3 LOCALIDAD:	11. Suba
2.4 UPZ:	27. Suba
2.5 BARRIO O SECTOR CATASTRAL:	Suba Urbano
2.6 DIRECCIÓN:	KR 83 No 145 -21
2.7 CHIP:	AAA0198PDSK
2.8 MANZANA CATASTRAL:	84
2.9 PREDIO CATASTRAL:	10
2.10 ÁREA (Ha):	0.1182 (*)
2.11 FECHA DE VISITA:	28 de Septiembre de 2012
FECHA DE EMISIÓN:	02 de Octubre de 2012

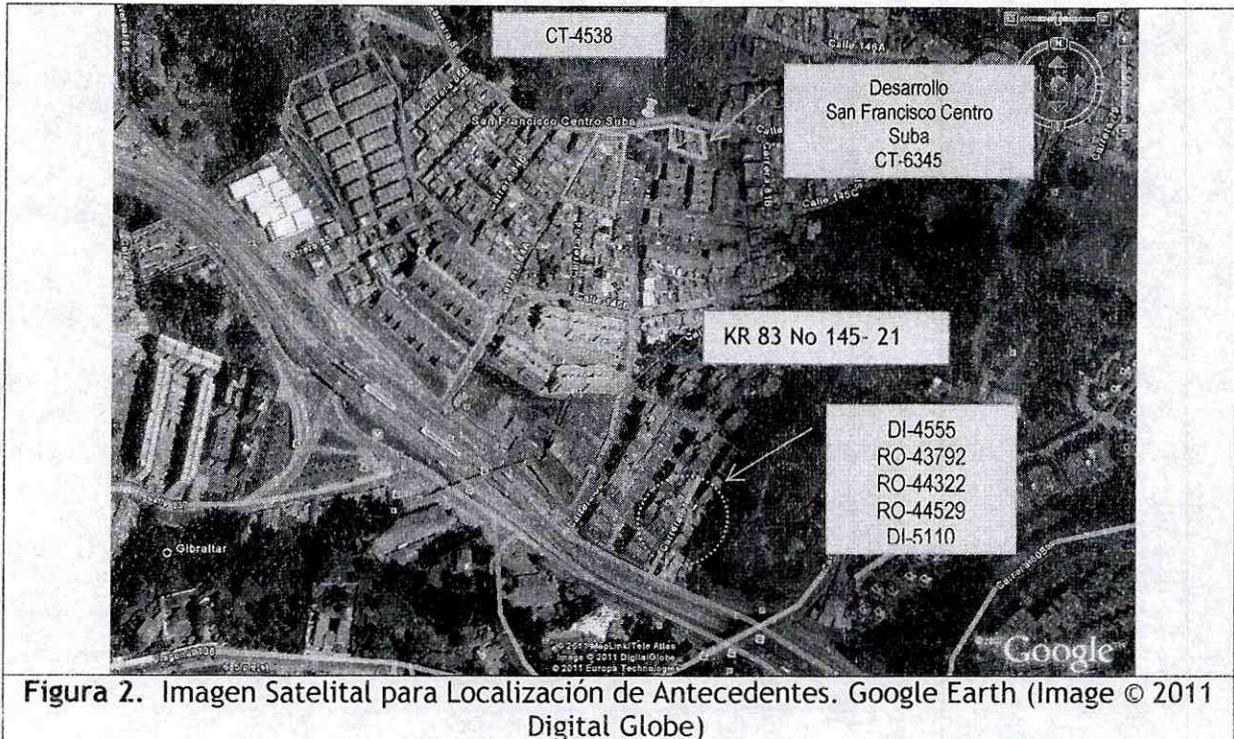
Figura 2. Imagen Satelital para Localización de Antecedentes. Google Earth (Image © 2011 Digital Globe)

En el Sistema de Información para la Gestión de Riesgos y Atención de Emergencias de Bogotá - SIRE, se encontraron los siguientes documentos técnicos relacionados con el sector donde se ubica el predio objeto de concepto técnico (Ver Tabla 1), los cuales se referencia en la Figura 2.

Sin embargo, los procesos evaluados se localizan fuera del predio tal como se aprecia en la Figura 2.

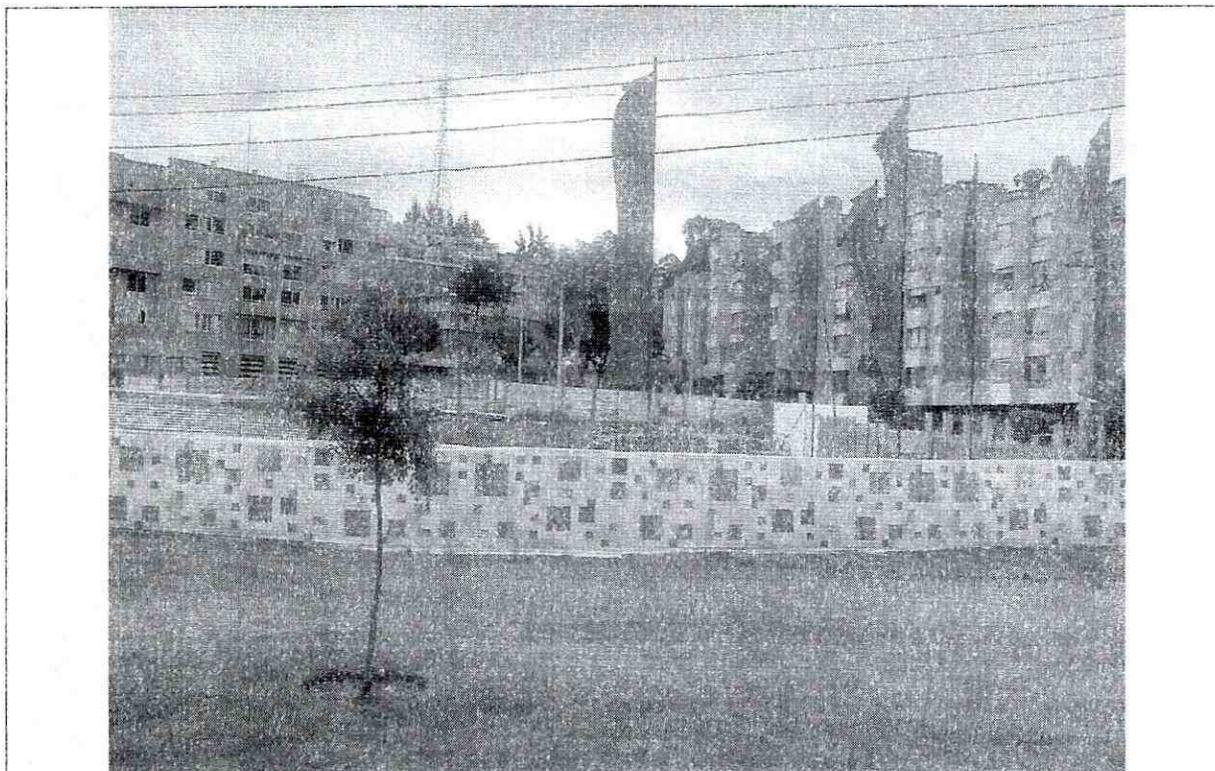
En el momento de la vista técnica adelantada el día 28 de Septiembre de 2012, en el predio objeto del presente concepto técnico no se encontró ninguna construcción. En el entorno no se evidenciaron condiciones o elementos que permitan inferir la presencia de procesos

de inestabilidad geotécnica que pudieran afectar el predio objeto del presente concepto. No obstante, se resalta la existencia de procesos de inestabilidad locales generados principalmente por deficiencias en los procesos constructivos (DI-4555).

Fotografía No. 1. Predio en donde se desarrollará el proyecto, ubicado en la KR 83 No 145-21 de la Localidad de Suba.

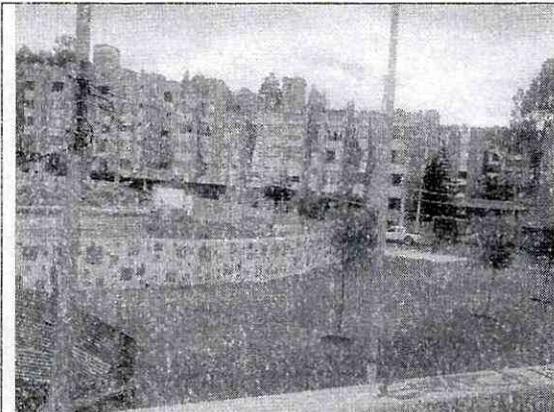
La zona de interés cuenta con un uso de suelo urbano, que corresponde a un sector consolidado con densidad de construcción alta, en un terreno con pendiente media, contando con vías pavimentadas (Fotografías 2 y 3), y sistemas de recolección de aguas lluvias y aguas residuales. En el sector se encuentran edificaciones de hasta seis (6).

Fotografía No. 1. Vista de la carrera 83. Se evidencia un sector consolidado cuyo uso es principalmente residencial.

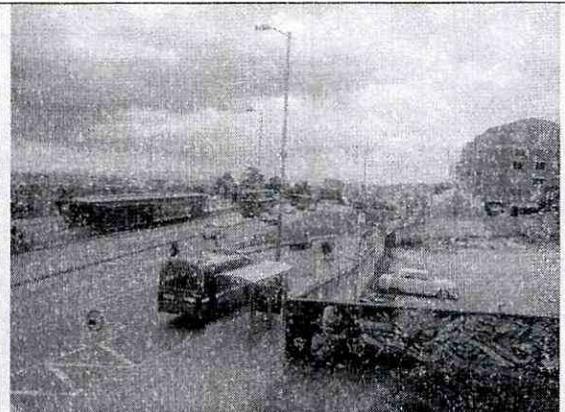
Fotografía No. 2. Vista de Calle 145.
