CONCEPTO TÉCNICO SOBRE NECESIDAD DE ESTUDIOS DETALLADOS DE AMENAZA Y RIESGO POR FENOMENOS DE REMOCIÓN EN MASA DENTRO DEL TRÁMITE DE LICENCIA URBANÍSTICA	Código:	GPR-FT-10
		Versión:	04
		Fecha de revisión:	21/06/2011

1.1 CONCEPTO TÉCNICO No. CT:	CT-6984
1.2 ÁREA:	Técnica y de Gestión
1.3 COORDINACIÓN:	Investigación y Desarrollo
1.4 REFERENCIA CRUZADA RADICADO FOPAE:	2013ER12273
1.5 RESPUESTA OFICIAL No.	RO-64350

2.1 SOLICITANTE:	CURADURÍA URBANA No. 4
2.2 PROYECTO:	VIVIENDA Calle 114 H Sur No 8C - 38 Este
2.3 LOCALIDAD:	5. Usme
2.4 UPZ:	60. Parque Entrenubes
2.5 BARRIO O SECTOR CATASTRAL:	PORTAL DEL DIVINO
2.6 DIRECCIÓN:	Calle 114 H Sur No 8C - 38 Este.
2.7 CHIP:	AAA0153UKDE
2.8 MANZANA CATASTRAL:	28
2.9 PREDIO CATASTRAL:	4
2.10 ÁREA (Ha):	0.0210 (*)
2.11 FECHA DE VISITA:	Julio11 de 2013

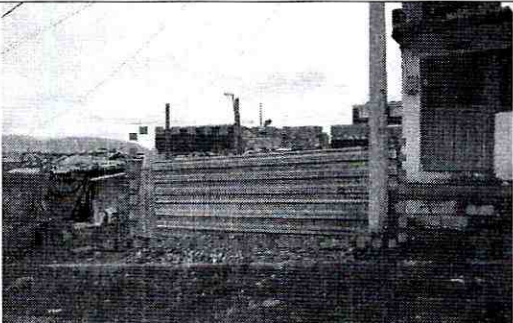
<p>Fotografía No. 1. Vista actual del acceso predio de la Calle 114H Sur No 8C - 38 Este del barrio El Portal del Divino de la Localidad de Usme donde se desarrollara el proyecto.</p>	<p>Fotografía No. 2. Vista Interior del predio del proyecto. Se observa una huerta. No se observa ningún tipo de proceso de remoción en masa de carácter local.</p>

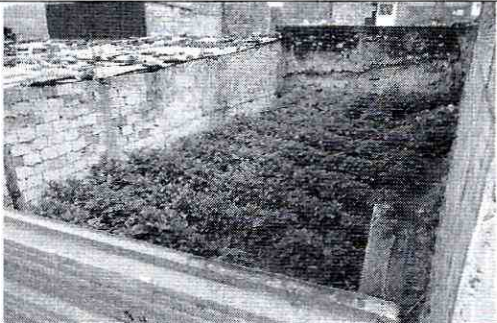
En el momento de la visita técnica, en el predio objeto del presente concepto técnico se encontró un cerramiento en mampostería y latas de zinc en la parte frontal del mismo, al interior se observó una huerta, la cual no evidencia la presencia de procesos de inestabilidad geotécnica. Adicionalmente no se encontraron evidencias de afectación por procesos de remoción en masa de carácter local, ni de carácter general en el área del proyecto.

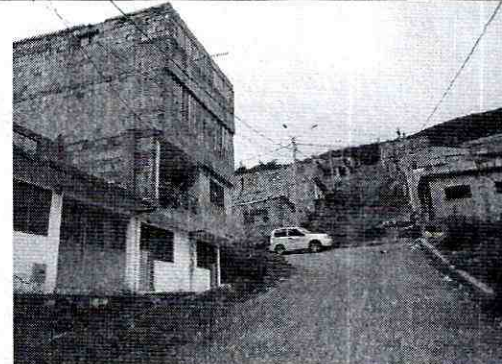
<p>Fotografía No. 3. Vista (O-E) Vista Panorámica de la Calle 114 H. Se observan edificaciones de 2, 3 y 4 pisos. Se observa un sector parcialmente consolidado y que el uso es principalmente residencial. Cuenta con una pendiente media a alta y sistemas de captación de aguas residuales.</p>	<p>Fotografía No. 4. Vista (E-O) Vista Panorámica de la Calle 114 H. Se observan edificaciones de 2, 3 y 4 pisos. Se observa un sector parcialmente consolidado y que el uso es principalmente residencial. Cuenta con vías parcialmente pavimentadas.</p>
