CONCEPTO TÉCNICO SOBRE NECESIDAD DE ESTUDIOS DETALLADOS DE AMENAZA Y RIESGO POR FENÓMENOS DE REMOCIÓN EN MASA DENTRO DEL TRÁMITE DE LICENCIA URBANÍSTICA	Código:	GPR-FT-10
		Versión:	04
		Fecha de revisión:	21/06/2011

1.1 CONCEPTO TÉCNICO No.	CT-7296
1.2 ÁREA:	Análisis y Mitigación de Riesgos
1.3 COORDINACIÓN:	Estudios y Conceptos Técnicos
1.4 REFERENCIA CRUZADA RADICADO FOPAE:	2013ER21759
1.5 RESPUESTA OFICIAL No.	RO-68555

2.1 SOLICITANTE:	Curaduría Urbana No. 2
2.2 PROYECTO:	"Vivienda Alfonso Posada"
2.3 LOCALIDAD:	2. Chapinero
2.4 UPZ:	90. Pardo Rubio
2.5 BARRIO O SECTOR CATASTRAL:	El Paraíso
2.6 DIRECCIÓN:	Transversal 2 Este No. 41 - 29
2.7 CHIP:	AAA0088CCAF
2.8 MANZANA CATASTRAL:	06
2.9 PREDIO CATASTRAL:	08
2.10 ÁREA (Ha):	0.013
2.11 FECHA DE VISITA: FECHA DE EMISIÓN:	Diciembre 02 de 2013 Marzo 10 de 2014

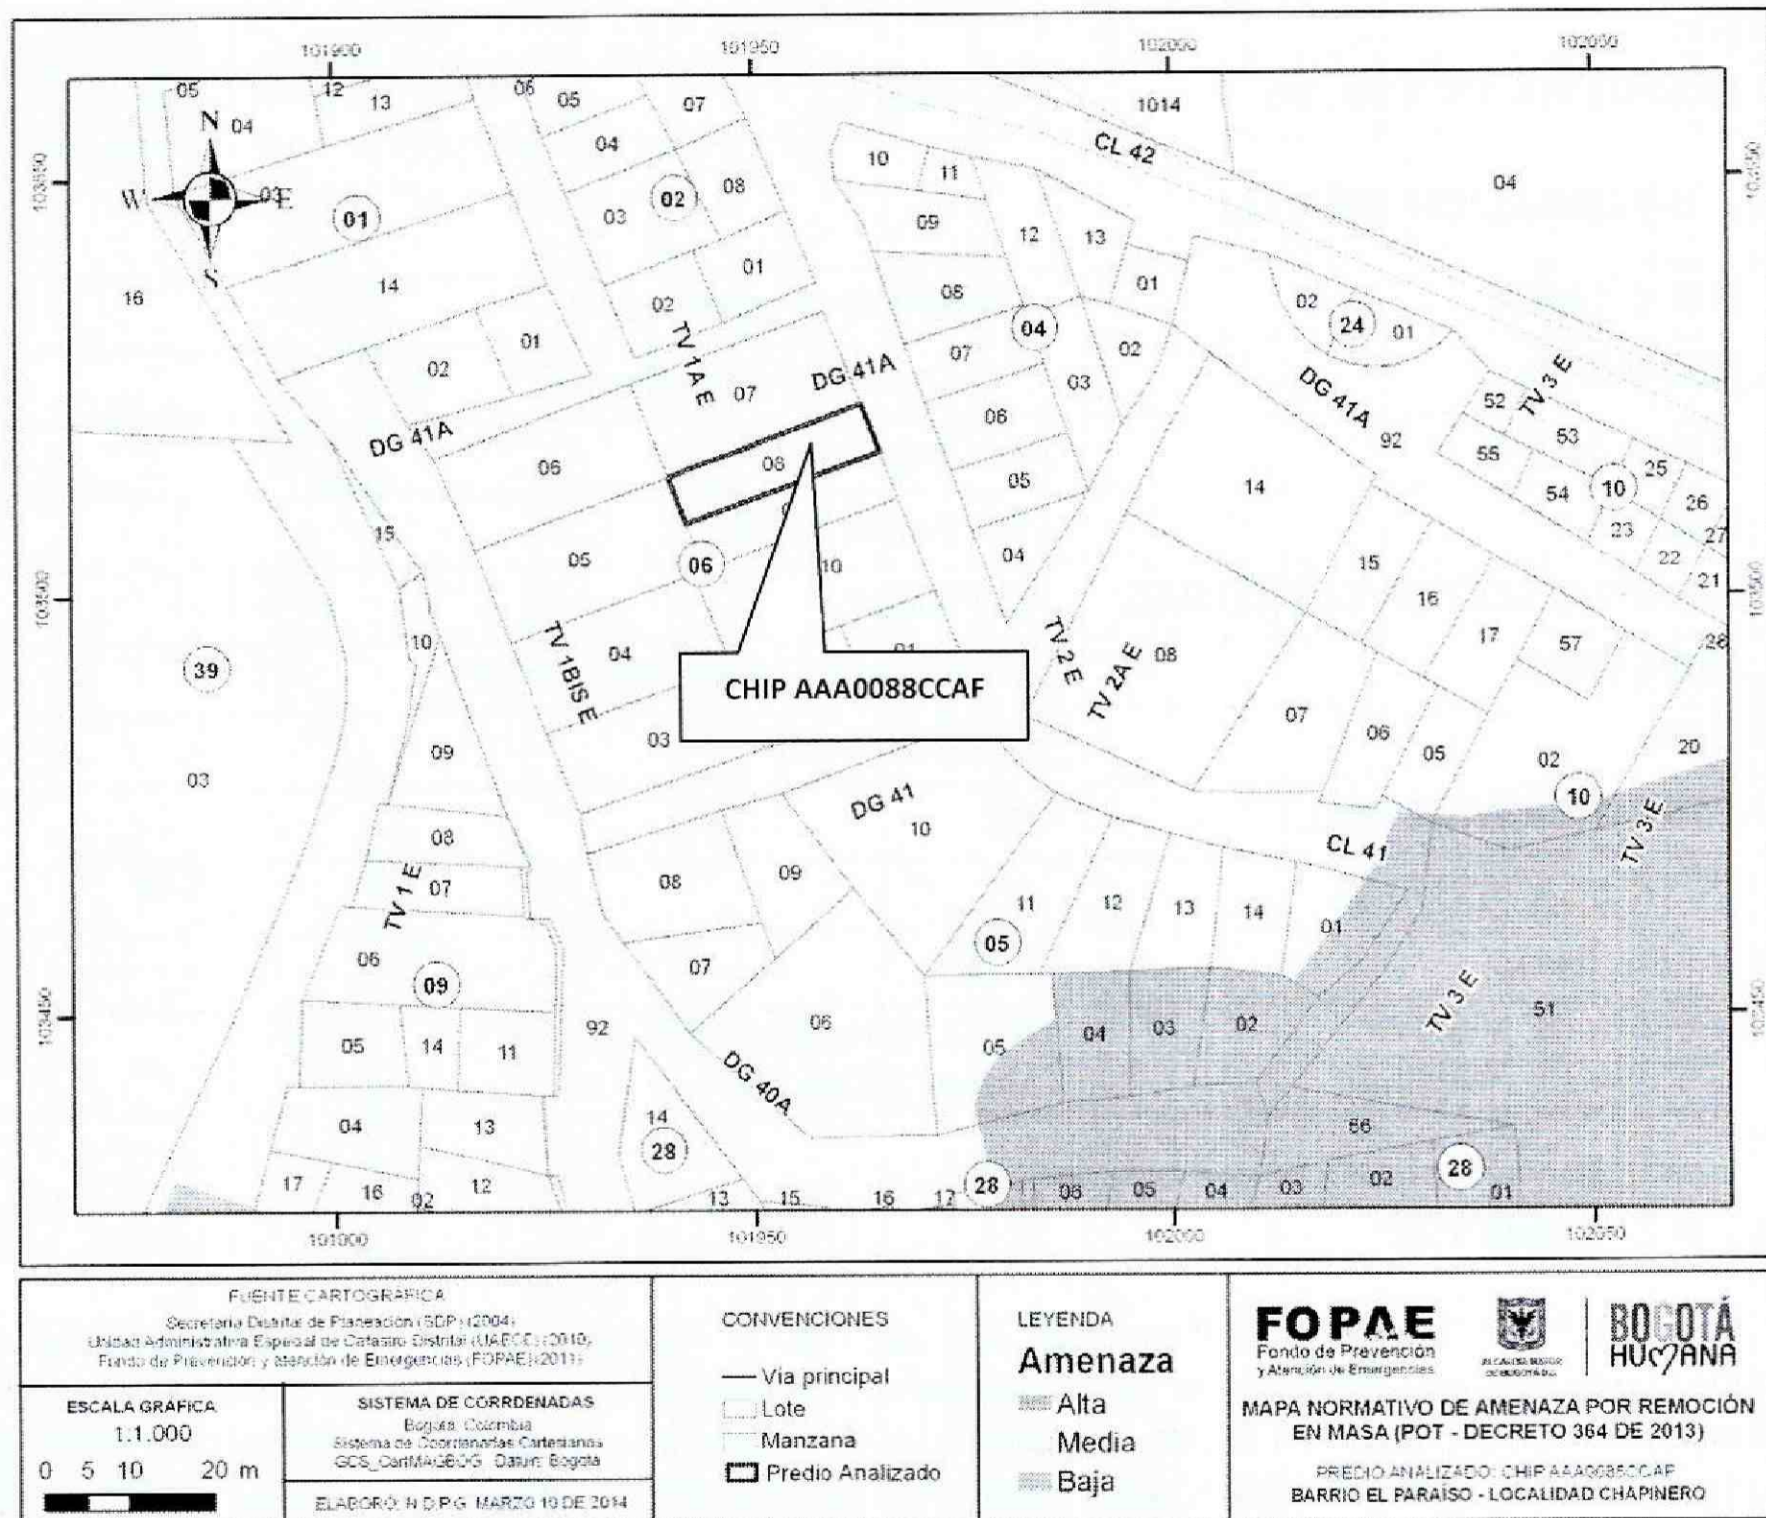
Conforme con el plano normativo de "Amenaza por Remoción en Masa" del Plan de Ordenamiento Territorial de Bogotá (POT), el sector del proyecto ubicado en la Transversal 2 Este No. 41 - 29 de la Localidad de Chapinero, se encuentra en una zona de AMENAZA MEDIA por procesos de remoción en masa (Figura 1).

Figura 1. Localización general del proyecto de la Transversal 2 Este No. 41 - 29 en el Plano Normativo de Amenaza por Remoción en Masa del POT (Decreto 364 de 2013)

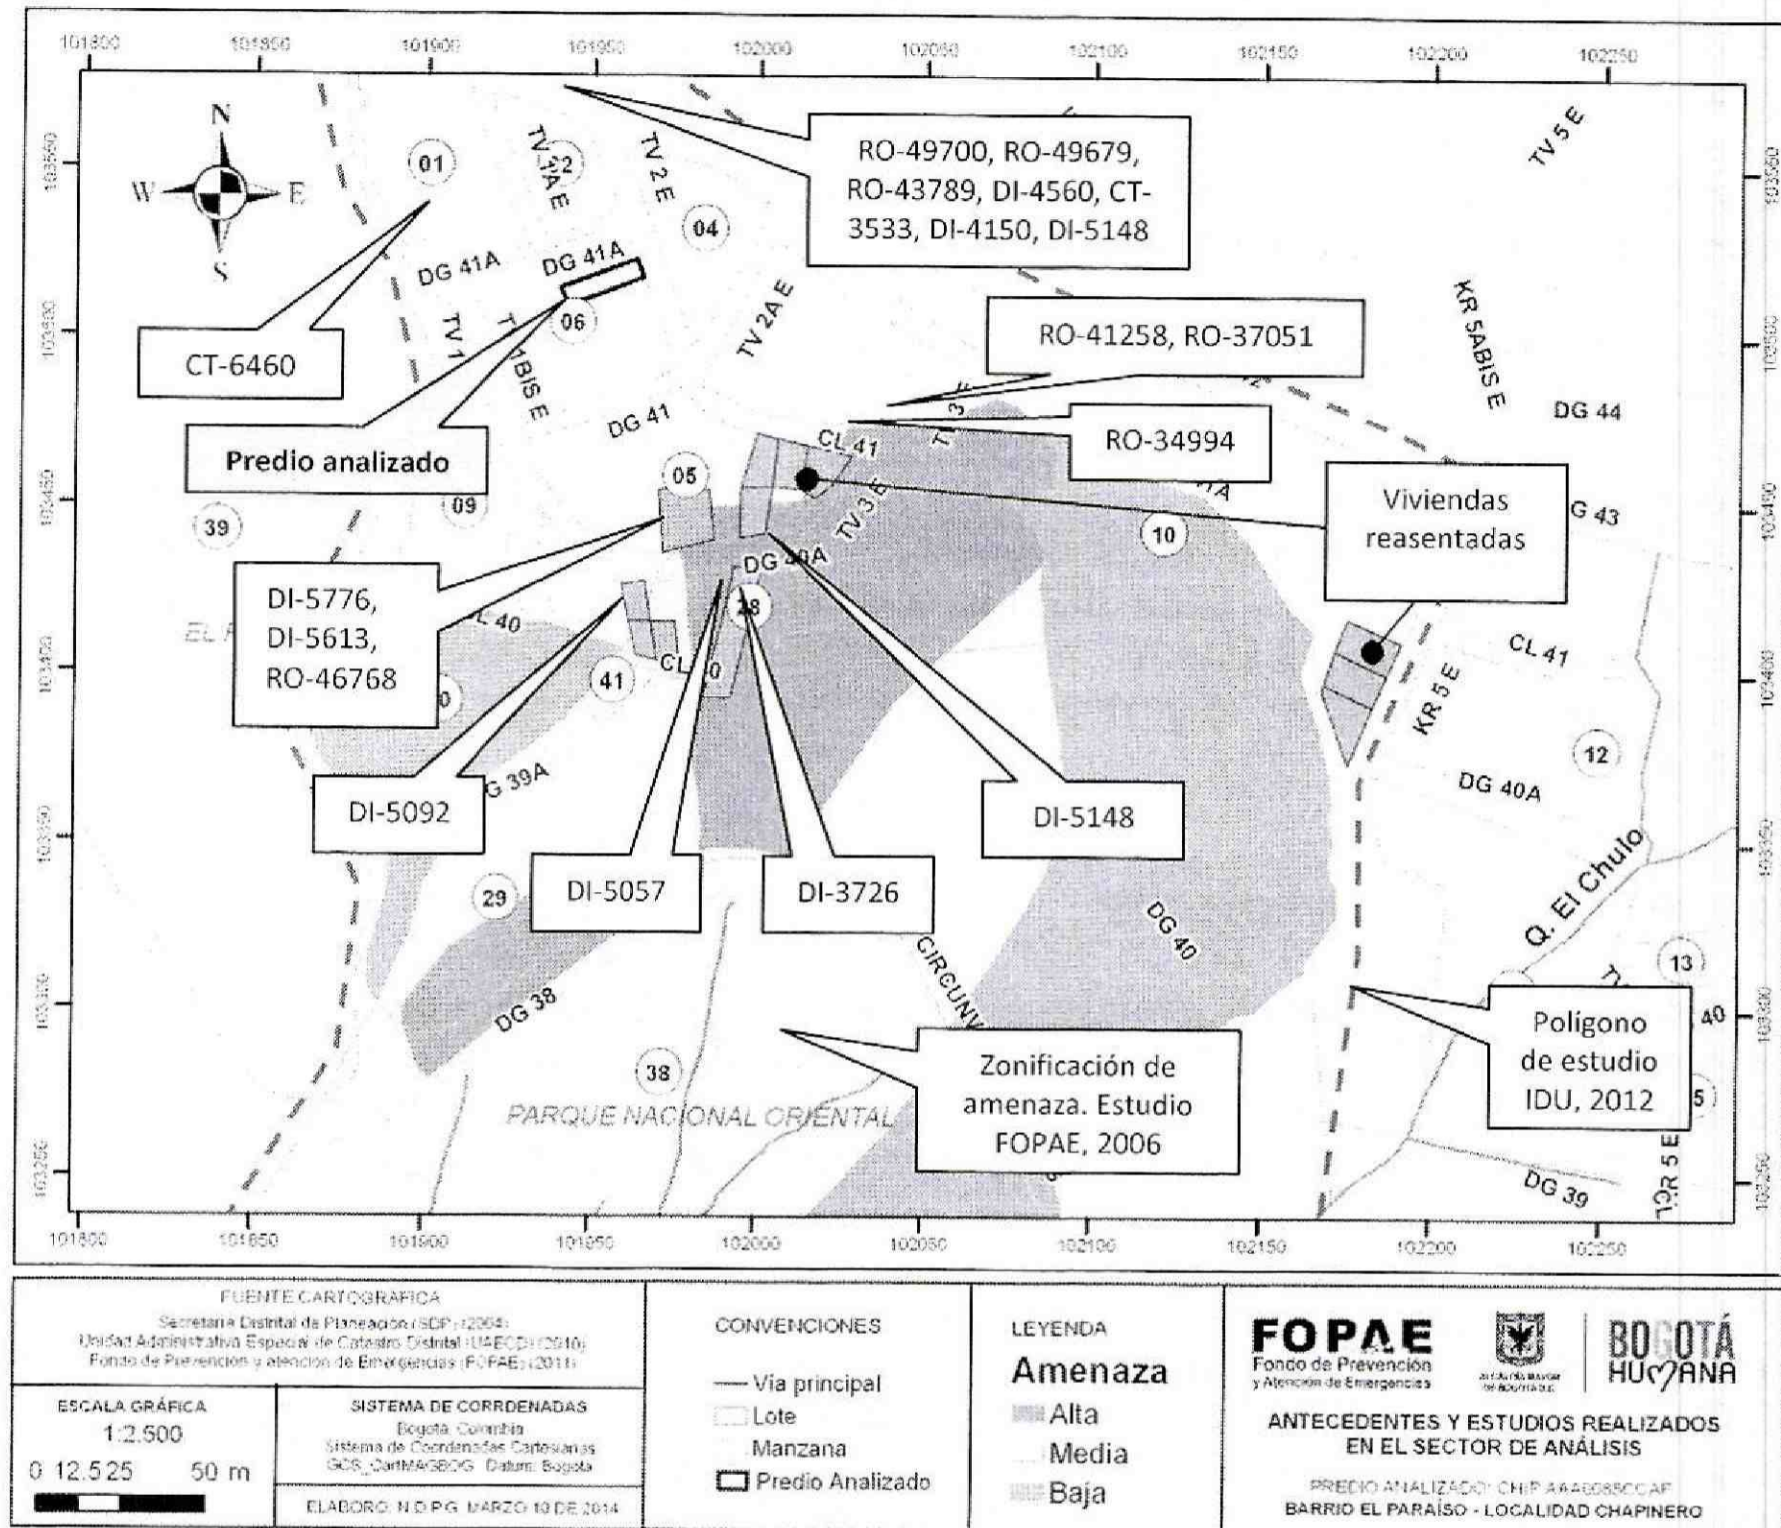
Figura 2. Antecedentes y estudios realizados en el sector de análisis

De acuerdo con lo anterior, en el sector inmediatamente aledaño al predio objeto del presente concepto técnico hay reportes oficiales de procesos de remoción en masa activos de carácter local y general en el momento de la emisión de este concepto, que puedan afectar la estabilidad del proyecto o su entorno.

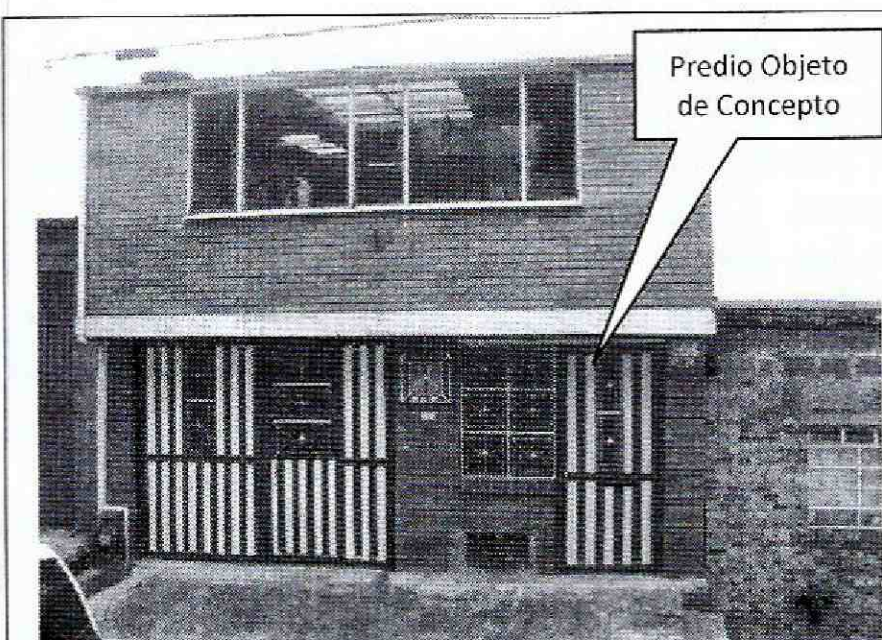
En el momento de la visita técnica, en el predio objeto del presente concepto técnico, se encontró un inmueble construido de cuatro pisos de altura (dos pisos a nivel de fachada), con sistema de muros de mampostería simple (en la inspección visual no fue posible determinar si los presentan confinamiento o refuerzo). En el momento de la visita no se observaron evidencias de procesos de remoción en masa de carácter local en el área del proyecto (Fotografías No. 1 y 2).

Fotografía No 1. Vista del predio objeto de análisis.

Dado lo anterior, **SE RECOMIENDA POSPONER LA CONSTRUCCIÓN** propuesta hasta que se tengan las conclusiones y recomendaciones por parte de la entidad encargada de llevar a cabo el estudio de riesgo para el sitio de intervención, cuyos resultados definirán y soportarán los condicionamientos o restricciones al uso del suelo que se puedan generar para este sector de la ciudad y en especial para el predio de la Transversal 2 Este No. 41 - 29. En caso contrario y si el responsable y/o titular de la licencia urbanística del proyecto de construcción, toma la decisión de seguir adelante con el mismo, se advierte que bajo su cuenta y riesgo y previo a la obtención de la licencia urbanística respectiva, deberá ejecutar un estudio detallado de amenaza y riesgo conforme a los términos establecidos en la Resolución 227 de 2006 en donde se incluya un análisis de las condiciones del suelo coluvial y se demuestre que el deslizamiento identificado en el sector Paraíso no tiene ni tendrá influencia sobre el nuevo proyecto o, en caso de que si tenga influencia, que se planteen las medidas de mitigación correspondientes que permitan garantizar la seguridad y estabilidad del nuevo proyecto.

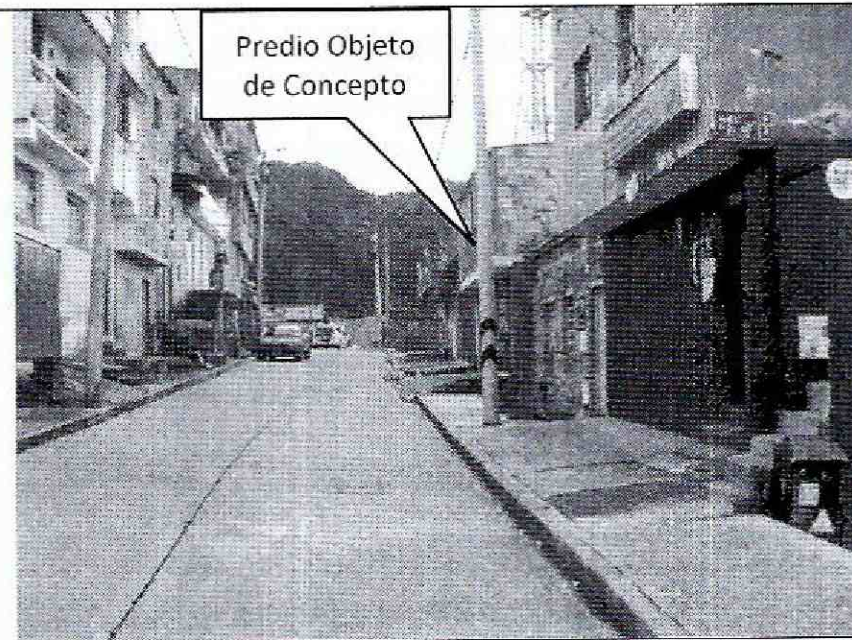
Fotografía No. 2. Vista del sector donde se ubica el predio objeto de análisis.

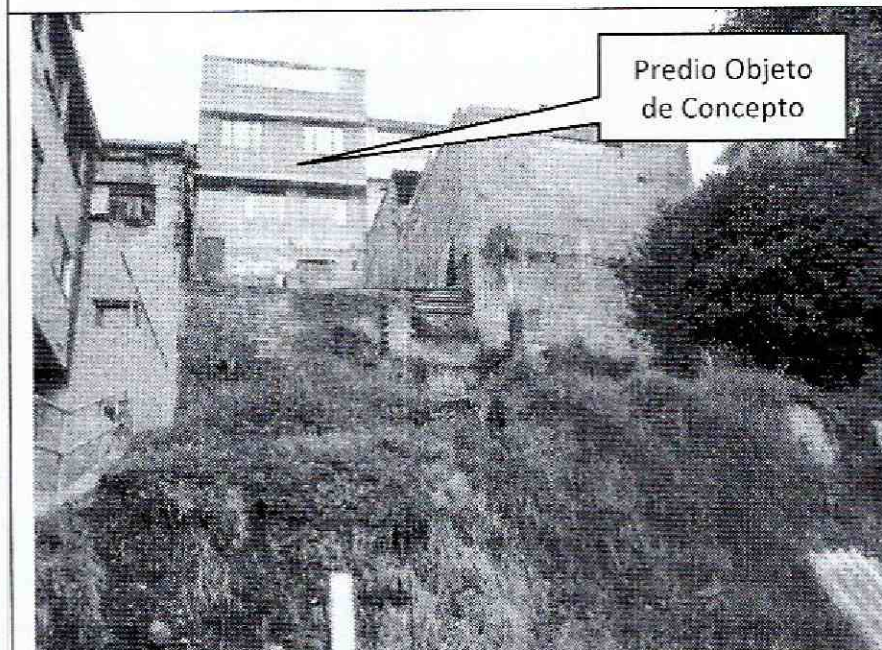
Fotografía No 3. Vista del predio objeto de análisis.

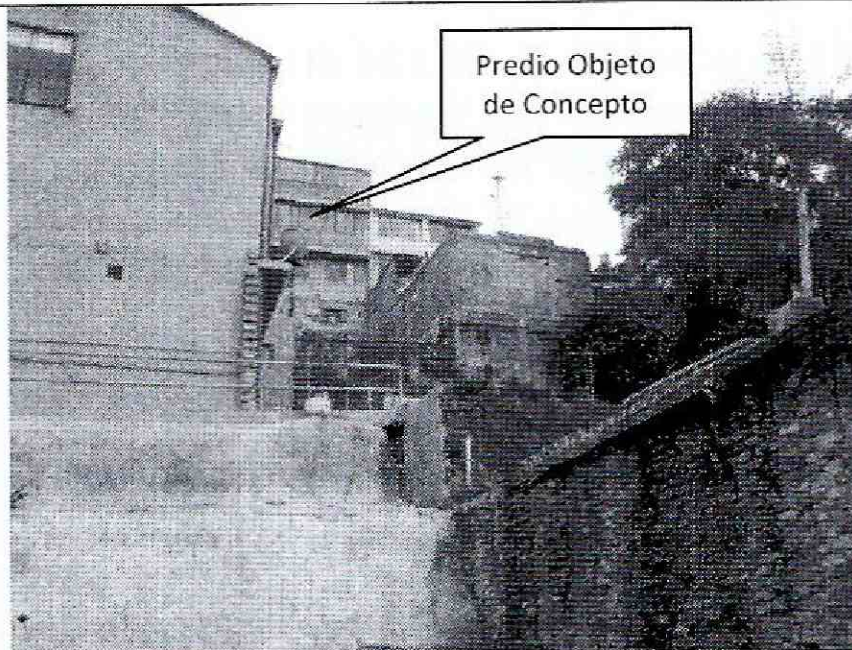
Fotografía No. 4. Vista del sector donde se ubica el predio objeto de análisis.
