ALCALDÍA MAYOR DE BOGOTÁ D.C. Fondo Prevención y Atención Emergencias	CONCEPTO TÉCNICO SOBRE NECESIDAD DE ESTUDIOS DETALLADOS DE AMENAZA Y RIESGO POR FENOMENOS DE REMOCIÓN EN MASA DENTRO DEL TRÁMITE DE LICENCIA URBANÍSTICA	Código:	GPR-FT-10
		Versión:	04
		Fecha de revisión:	21/06/2011

1.1 CONCEPTO TÉCNICO No. CT:	CT-7308
1.2 ÁREA:	Análisis y Mitigación de Riesgos
1.3 COORDINACIÓN:	Estudios y Conceptos Técnicos
1.4 REFERENCIA CRUZADA RADICADO FOPAE:	2014ER70, 2014ER1980, 2014ER5046
1.5 RESPUESTA OFICIAL No.	RO-68674

2.1 SOLICITANTE:	JOSÉ HERNANDO MESA MALAGÓN
2.2 PROYECTO:	ALBORNOZ
2.3 LOCALIDAD:	19. Ciudad Bolívar
2.4 UPZ:	68. El Tesoro
2.5 BARRIO O SECTOR CATASTRAL:	Cedritos del Sur II
2.6 DIRECCIÓN:	Carrera 18C No 77B - 24 Sur
2.7 CHIP:	AAA0029AXOE
2.8 MANZANA CATASTRAL:	88
2.9 PREDIO CATASTRAL:	29
2.10 ÁREA (Ha):	0.005625 (*)
2.11 FECHA DE VISITA:	Febrero 7 de 2014

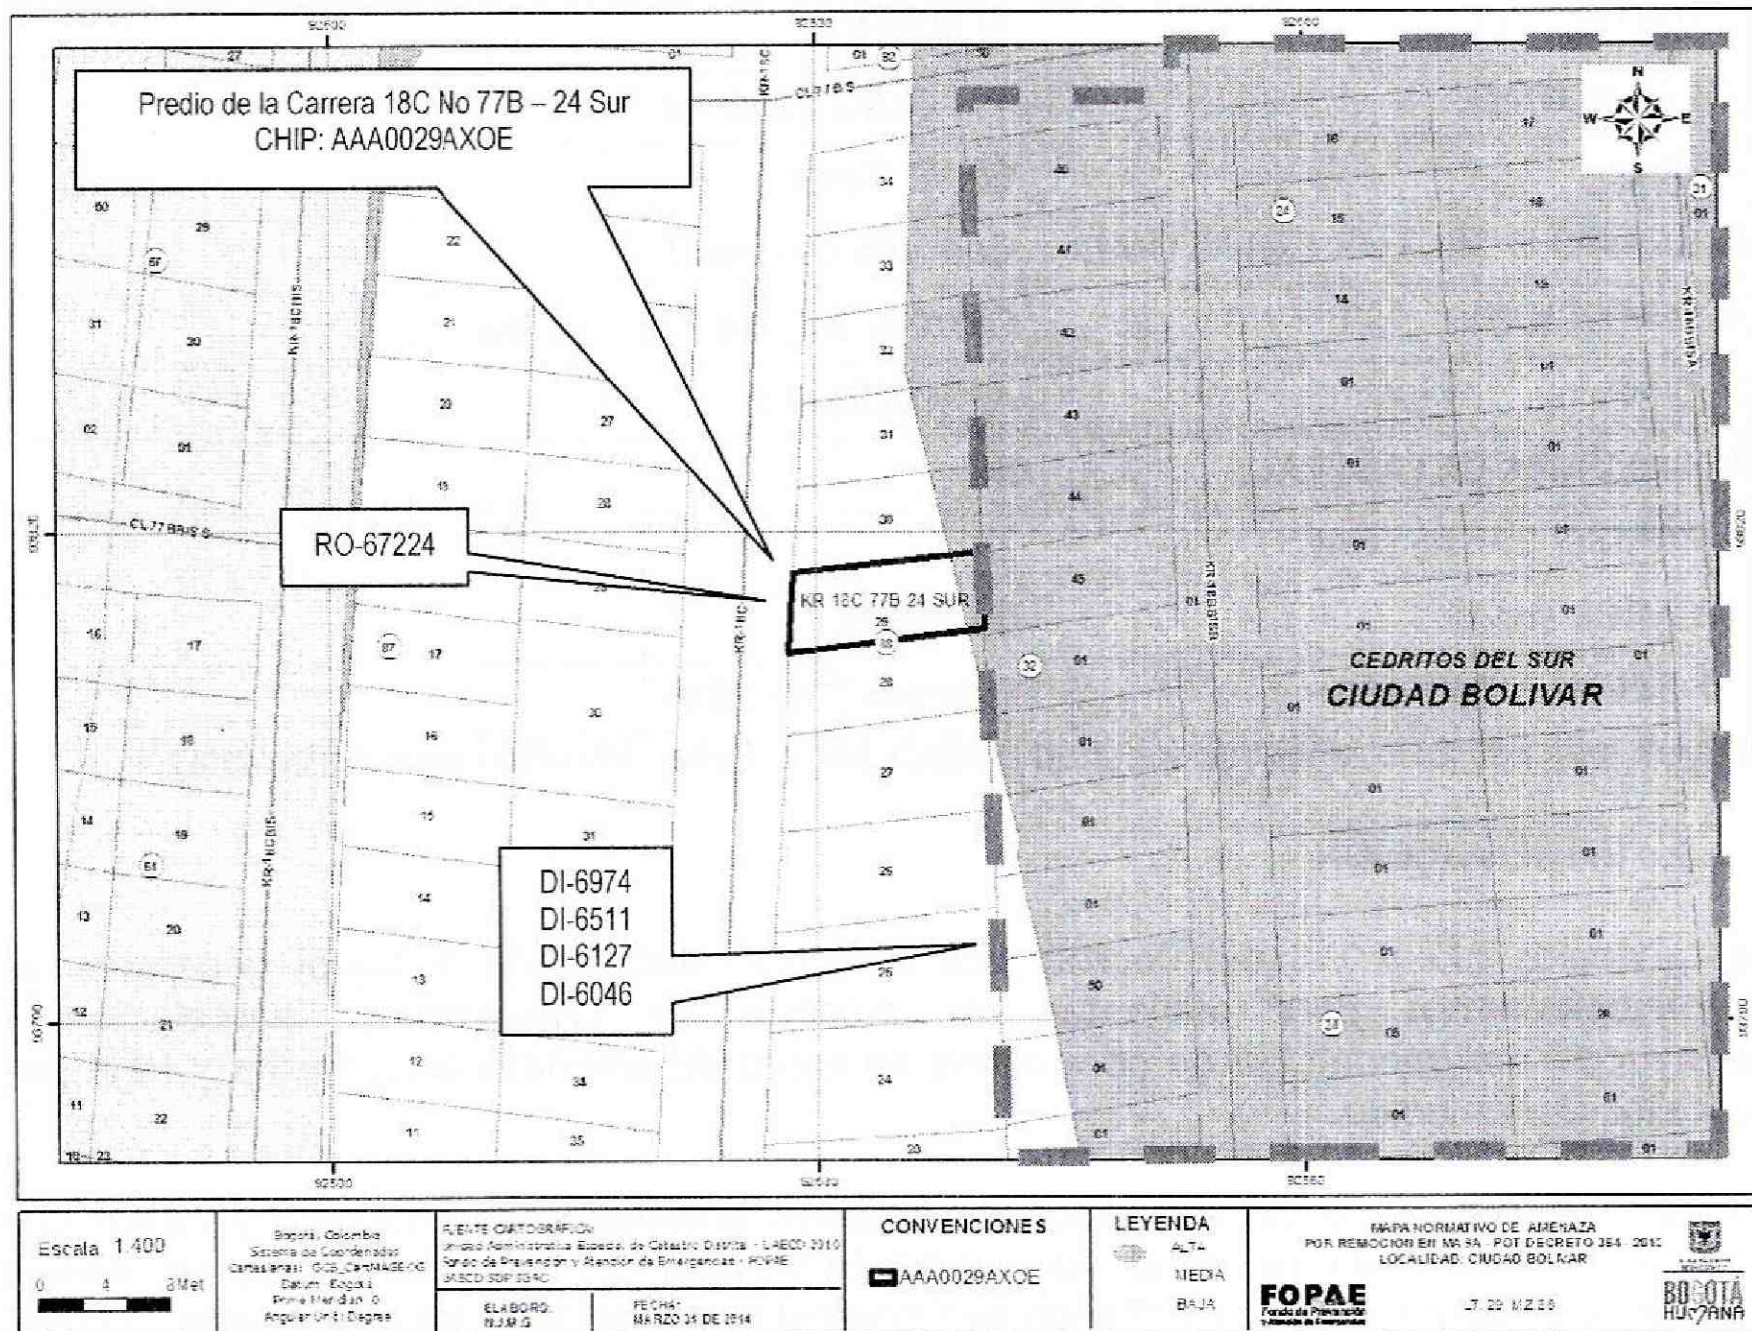
Conforme con el plano normativo de “Amenaza por Remoción en Masa” del Plan de Ordenamiento Territorial de Bogotá - POT, el sector donde se localiza el proyecto “Albornoz” se ubica en la Carrera 18C No 77B - 24 Sur del barrio Cedritos del Sur II de la Localidad de Ciudad Bolívar, se encuentra en una zona de **AMENAZA MEDIA y ALTA** por procesos de remoción en masa (Figura 1).

Figura 1. Localización general del proyecto ubicado en la Carrera 18C No 77B - 24 Sur, barrio Cedritos del Sur II de la Localidad de Ciudad Bolívar en el Plano Normativo de Amenaza por Remoción en Masa del POT (Decreto 364 de 2013), el cual se localiza en una zona de **AMENAZA MEDIA y ALTA**.

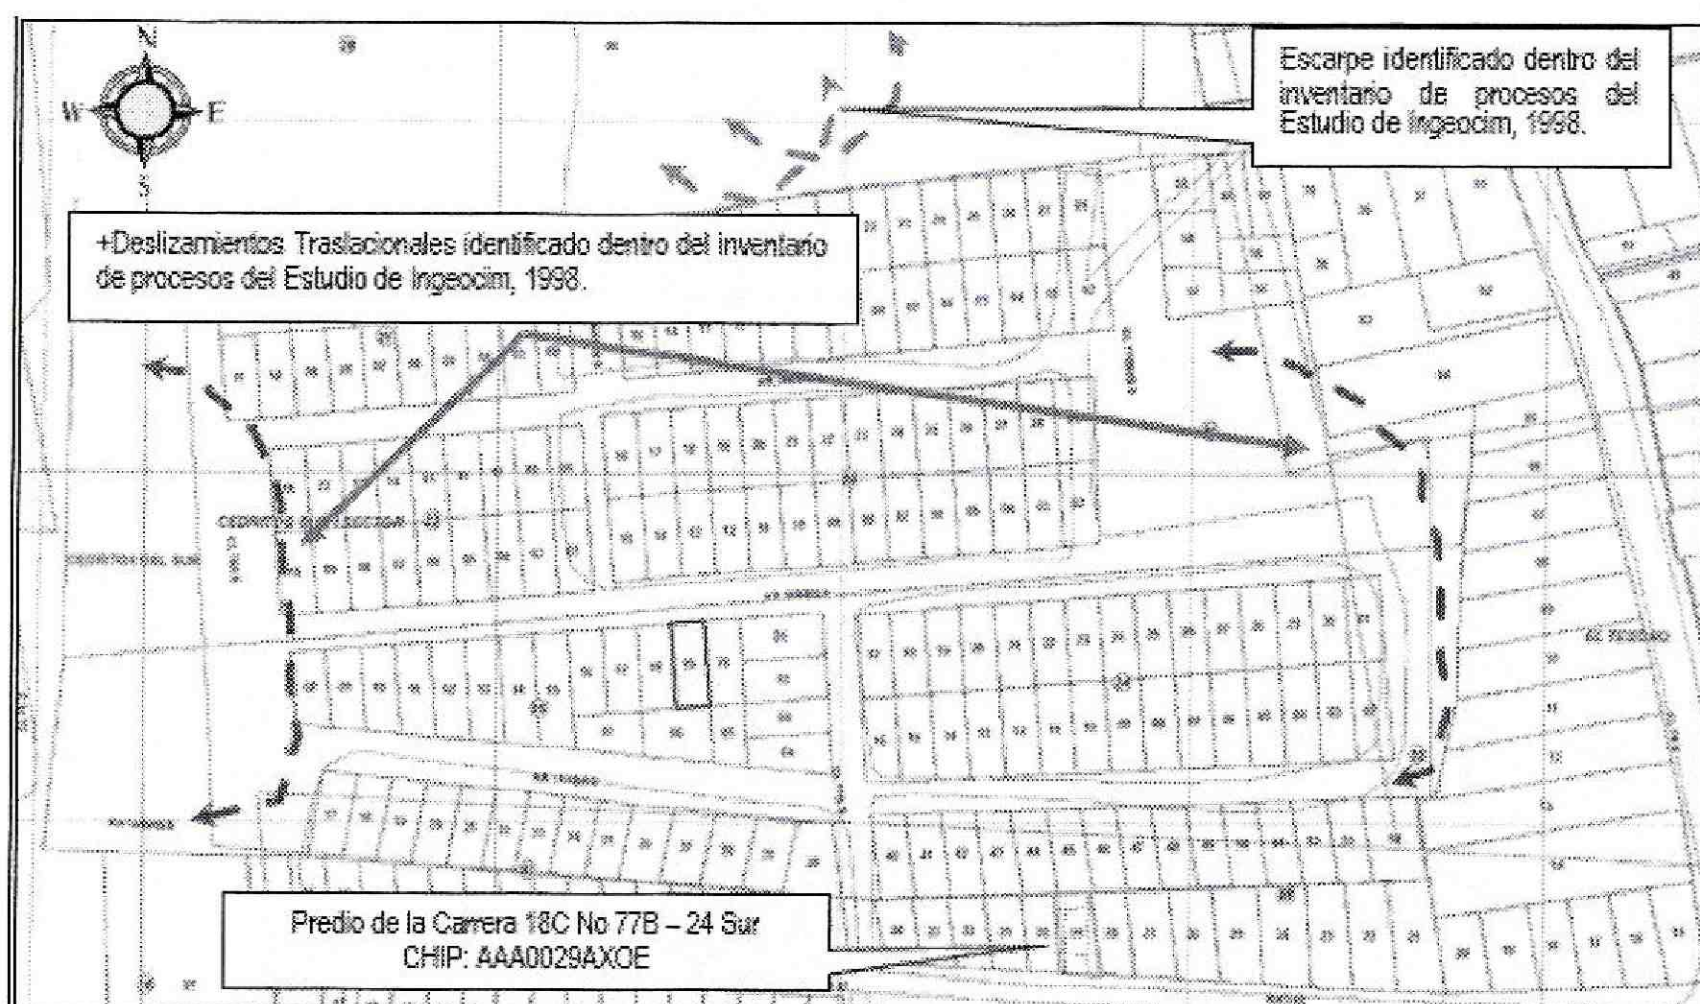
En el mapa de procesos del citado estudio se cartografiaron tres (3) procesos de remoción en masa en inmediaciones al predio objeto del presente concepto técnico, dos (2) de los cuales se localizan en la parte posterior del predio a 50 metros sobre el costado nororiental y 160 metros al nor-occidente y que corresponden a deslizamientos traslacionales. El tercer proceso se localiza a 200 metros al norte y corresponde a un antiguo escarpe. (Ver figura 2).

Figura 2. Localización de los procesos identificados en el Mapa de Procesos del Estudio de Ingeocim 1998, en el desarrollo Cedritos del Sur I de la localidad de Ciudad Bolívar.

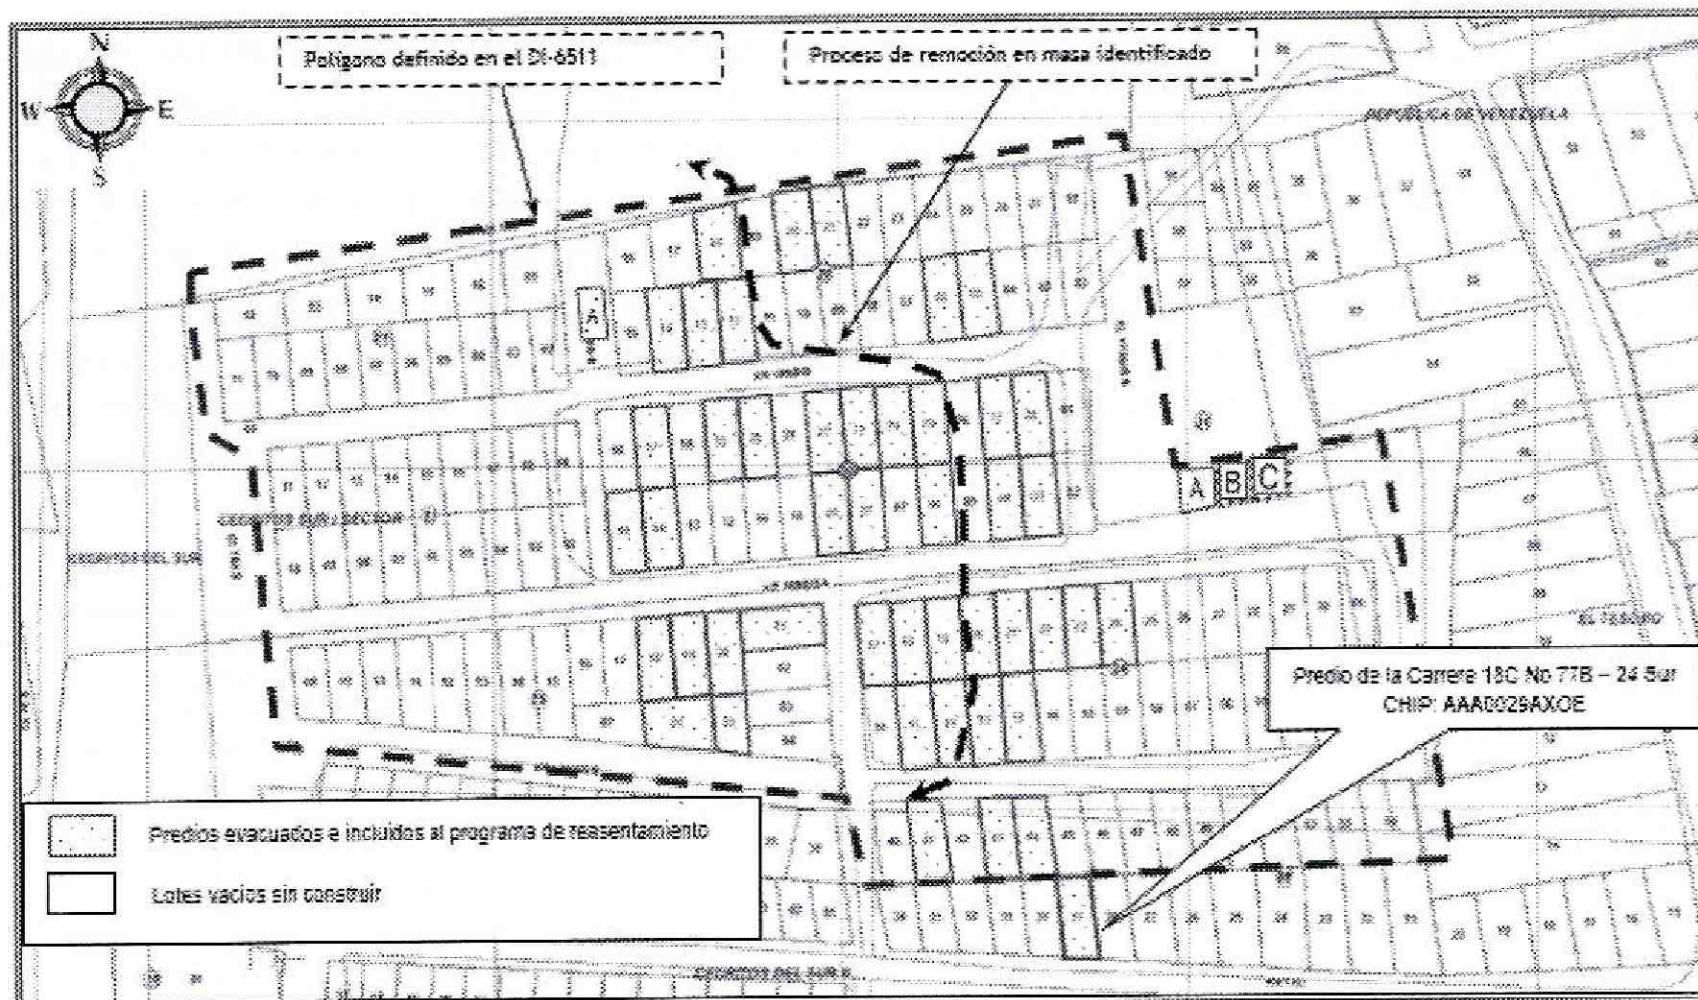
Figura 3. Localización del polígono de afectación definido en el DI-6511, barrio Cedritos del Sur I, de la localidad de Ciudad Bolívar.

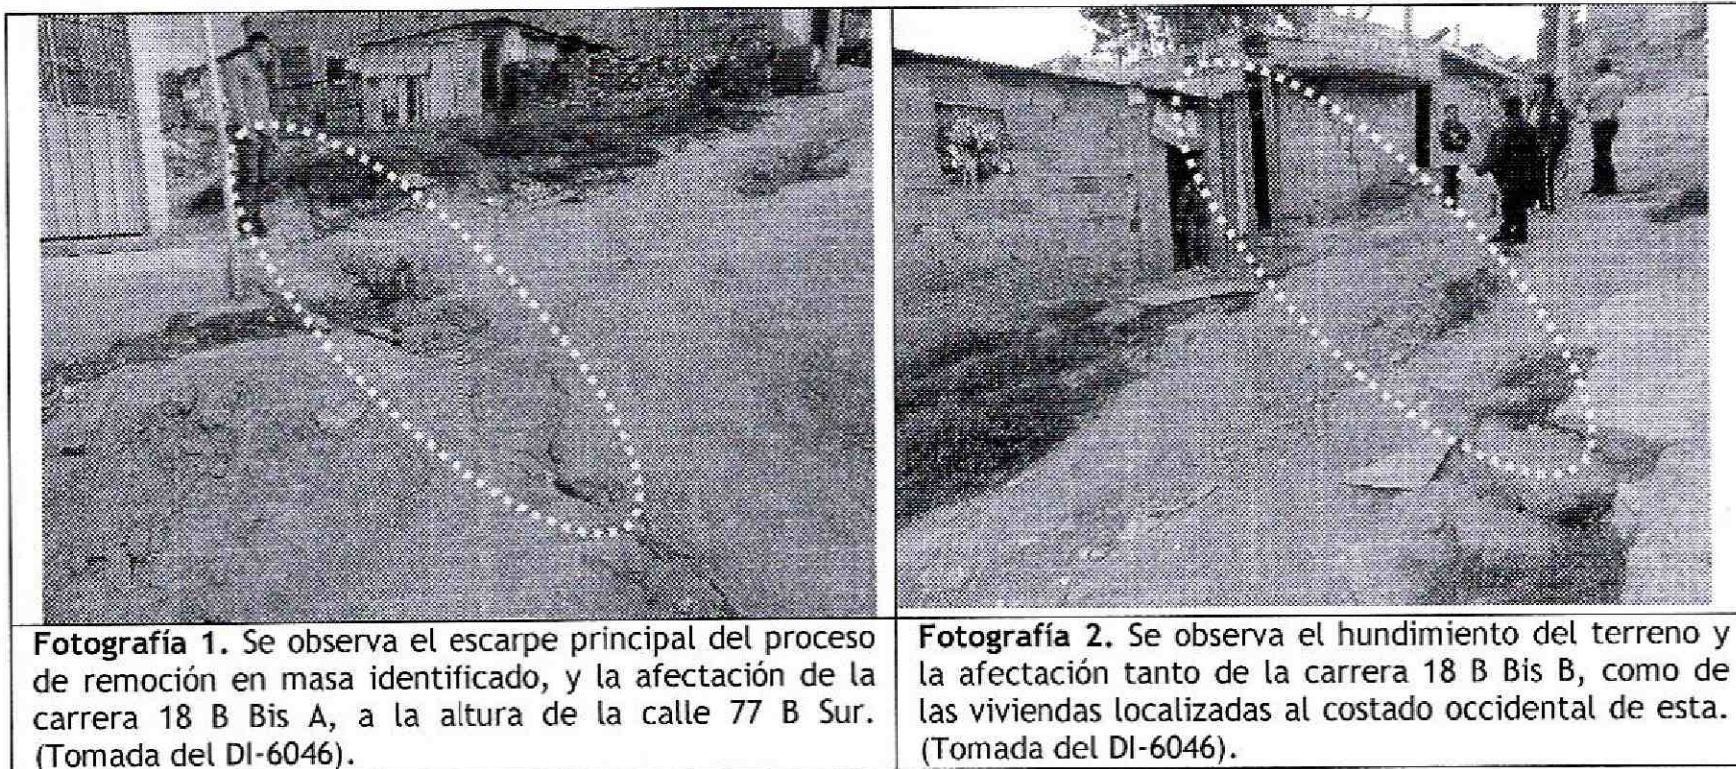
Fotografía 1. Se observa el escarpe principal del proceso de remoción en masa identificado, y la afectación de la carrera 18 B Bis A, a la altura de la calle 77 B Sur. (Tomada del DI-6046).

Fotografía 2. Se observa el hundimiento del terreno y la afectación tanto de la carrera 18 B Bis B, como de las viviendas localizadas al costado occidental de esta. (Tomada del DI-6046).

Entre las posibles causas que provocaron la ocurrencia del proceso de remoción en masa evidenciado con el Diagnóstico Técnico DI-6046, se mencionan:

- *“La sensibilidad de los materiales que conforman la ladera, los cuales son altamente susceptibles al contacto con el agua perdiendo algunas de sus propiedades geomecánicas.”*
- *“La carencia de sistemas para el manejo de las aguas superficiales y subsuperficiales que discurren por la zona, al igual que la carencia de redes de acueducto y alcantarillado técnicamente construidas.”*
- *“La intervención antrópica indebida de la ladera evidenciada en la realización de taludes de corte y explanaciones para el emplazamiento de las viviendas presentes en el sector evaluado.”*

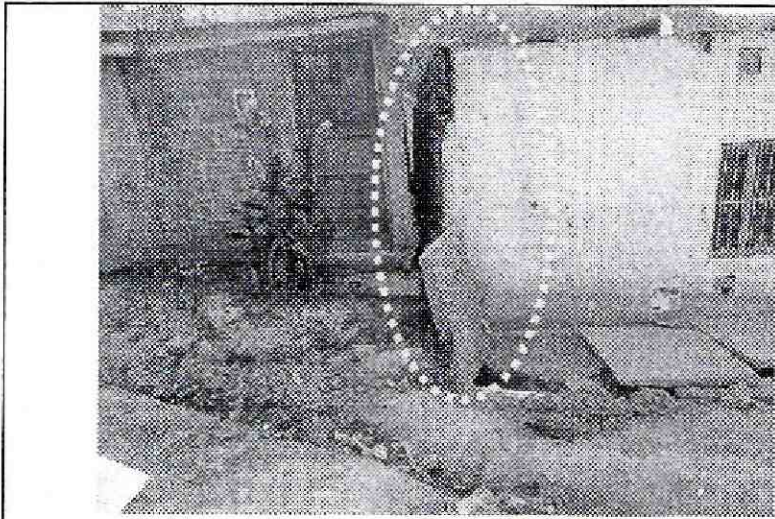
Fotografía 3. Afectación de la vivienda de la carrera 18 B Bis No. 77 B - 02 Sur, con desplazamiento superior a 40 centímetros. Las afectaciones indican la actividad del proceso de inestabilidad identificado en el sector. (Tomada del DI-6046).

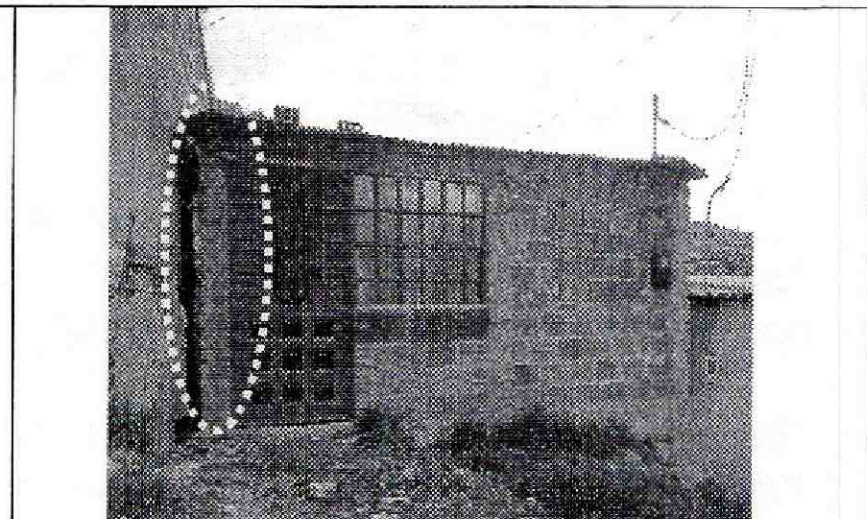
Fotografía 4. Se aprecia la separación de aproximadamente 20 centímetros entre los muros con la vivienda emplazada en la manzana 30, lote 23, indicando el desplazamiento del terreno. (Tomada del DI-6046).

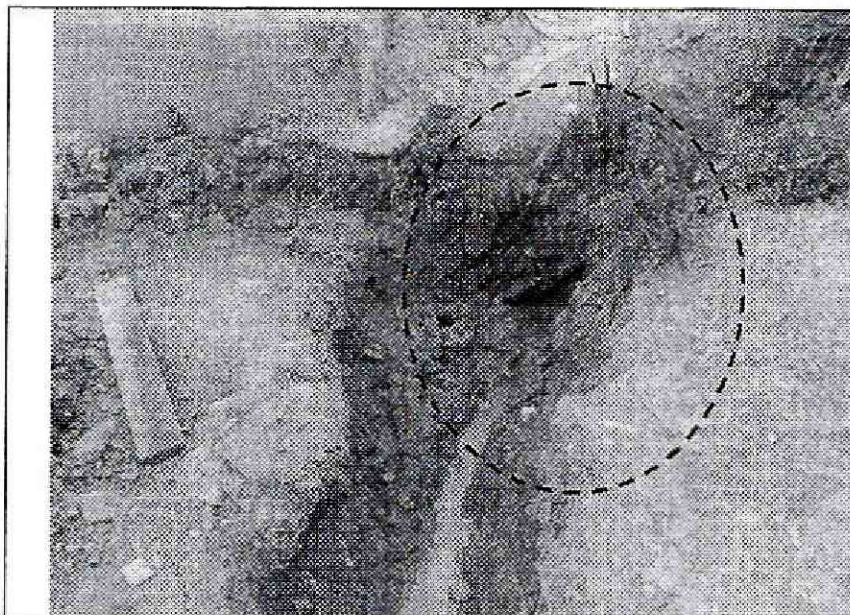
Fotografía 5. Se observan algunas mangueras pertenecientes al acueducto comunitario, las cuales han presentado desempates, debido al avance en el proceso de remoción en masa evidenciado. (Tomada del DI-6511)

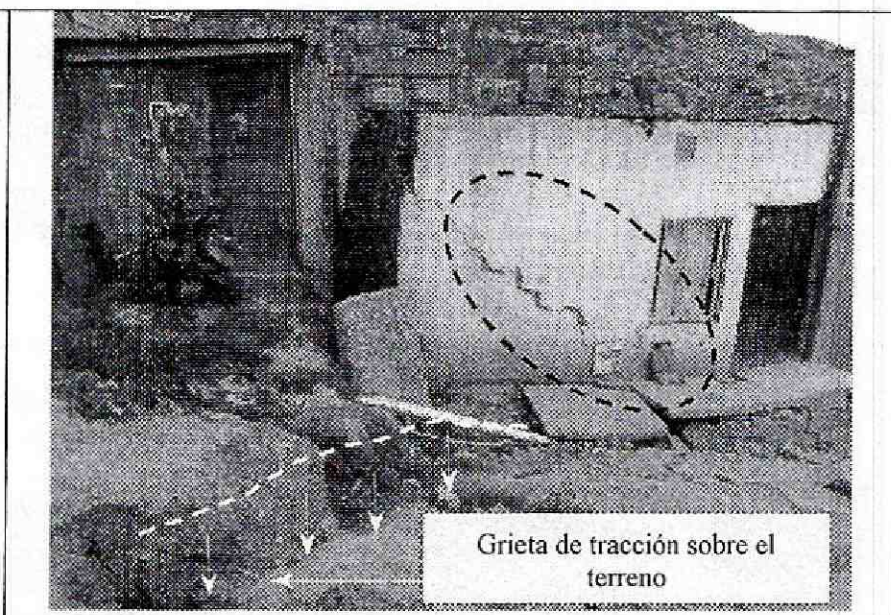
Fotografía 6. Se observan grietas de tracción y afectaciones sobre la vivienda ubicada en el lote 18 de la manzana 24. (Tomada del DI-6511)

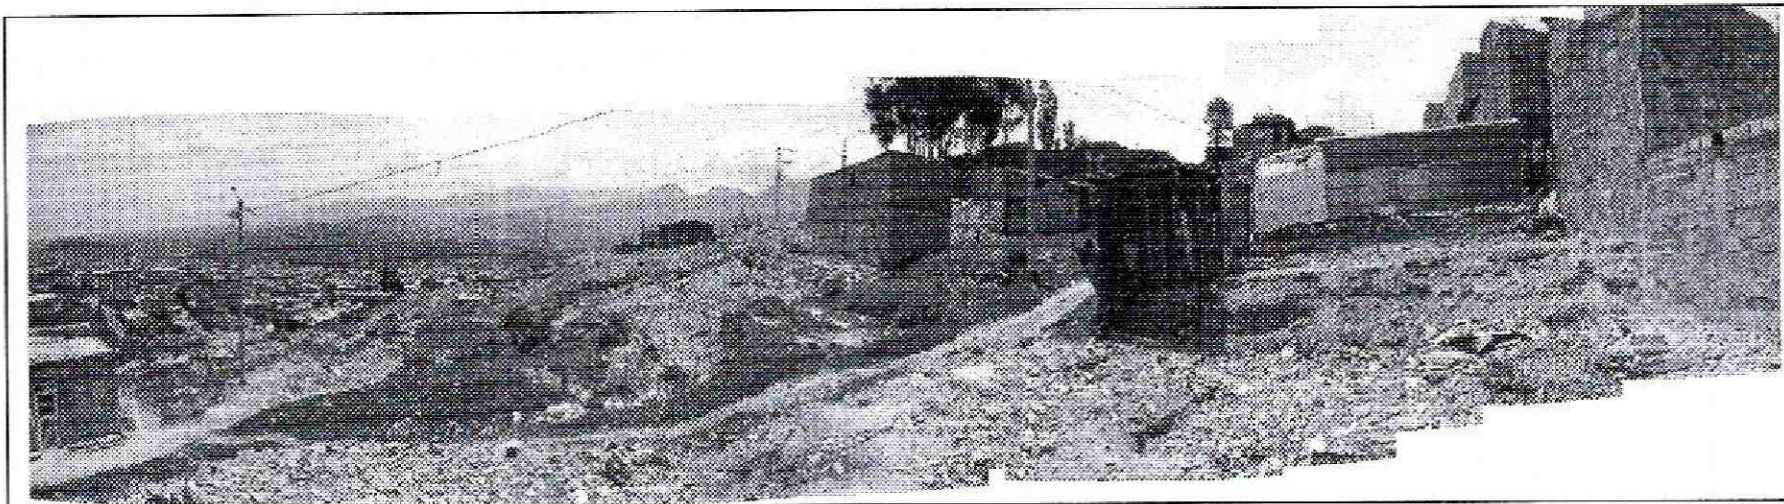
Al momento de la visita, se observa que la ladera afectada por el proceso de inestabilidad localizada en el en el barrio Cedritos Sur I involucra un área de 2500 metros cuadrados, la cual no se encuentra consolidada urbanísticamente debido a las diferentes demoliciones de las que han sido objeto las edificaciones que han sido comprometidas en su habitabilidad por los daños generados por el proceso de remoción en masa descrito. (Ver fotografías 7 y 8).

Fotografía 7. Vista general de la zona afectada por el proceso identificado en Diciembre de 2011 en el barrio Cedritos del Sur I y que se ubica en la parte posterior del predio de la Carrera 18C No 77B - 24 Sur. Se observa que muchas de las viviendas han sido demolidas.

Por lo anterior y ante el avance significativo del proceso de remoción en masa identificado, el FOPAE ha realizado el seguimiento respectivo y ha recomendado la evacuación definitiva de un total de cuarenta y ocho (48) unidades habitacionales y un predio deshabitado utilizado como bodega.

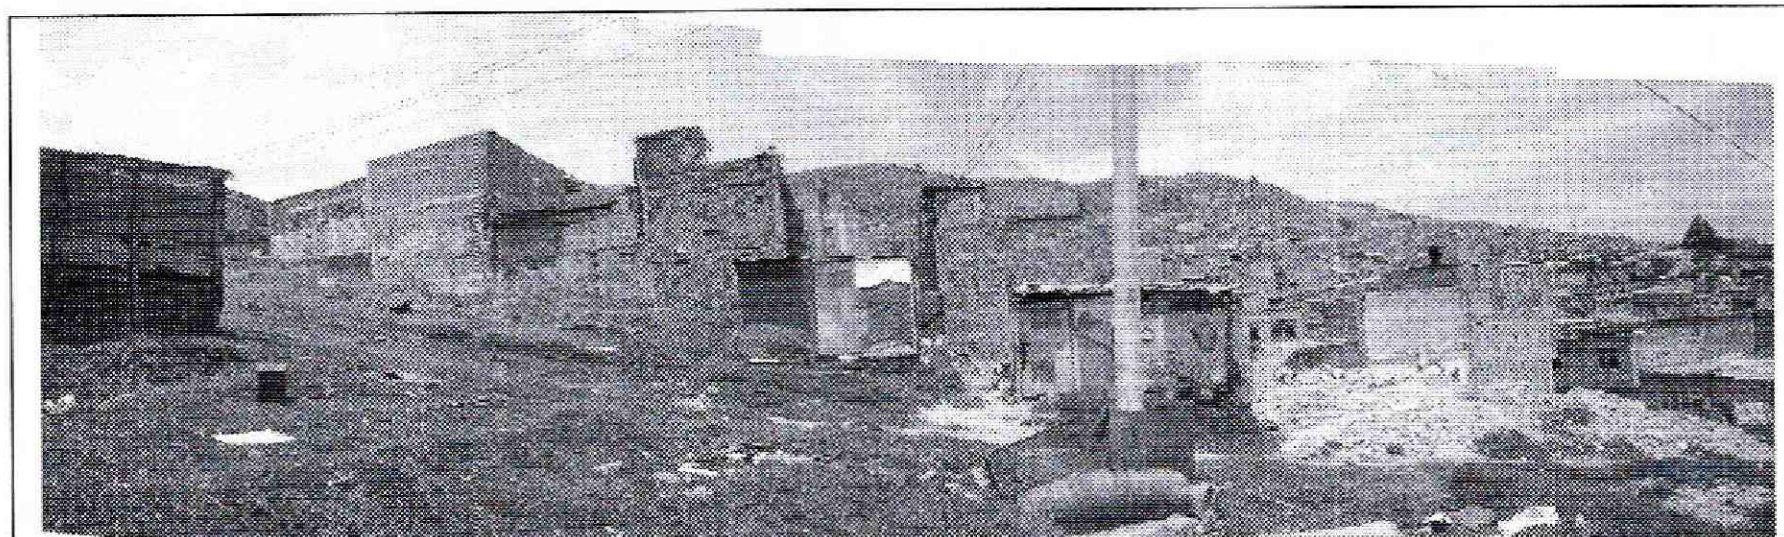
Fotografía 8. Vista general de la parte zona posterior que colinda con el predio Carrera 18C No 77B - 24 Sur.

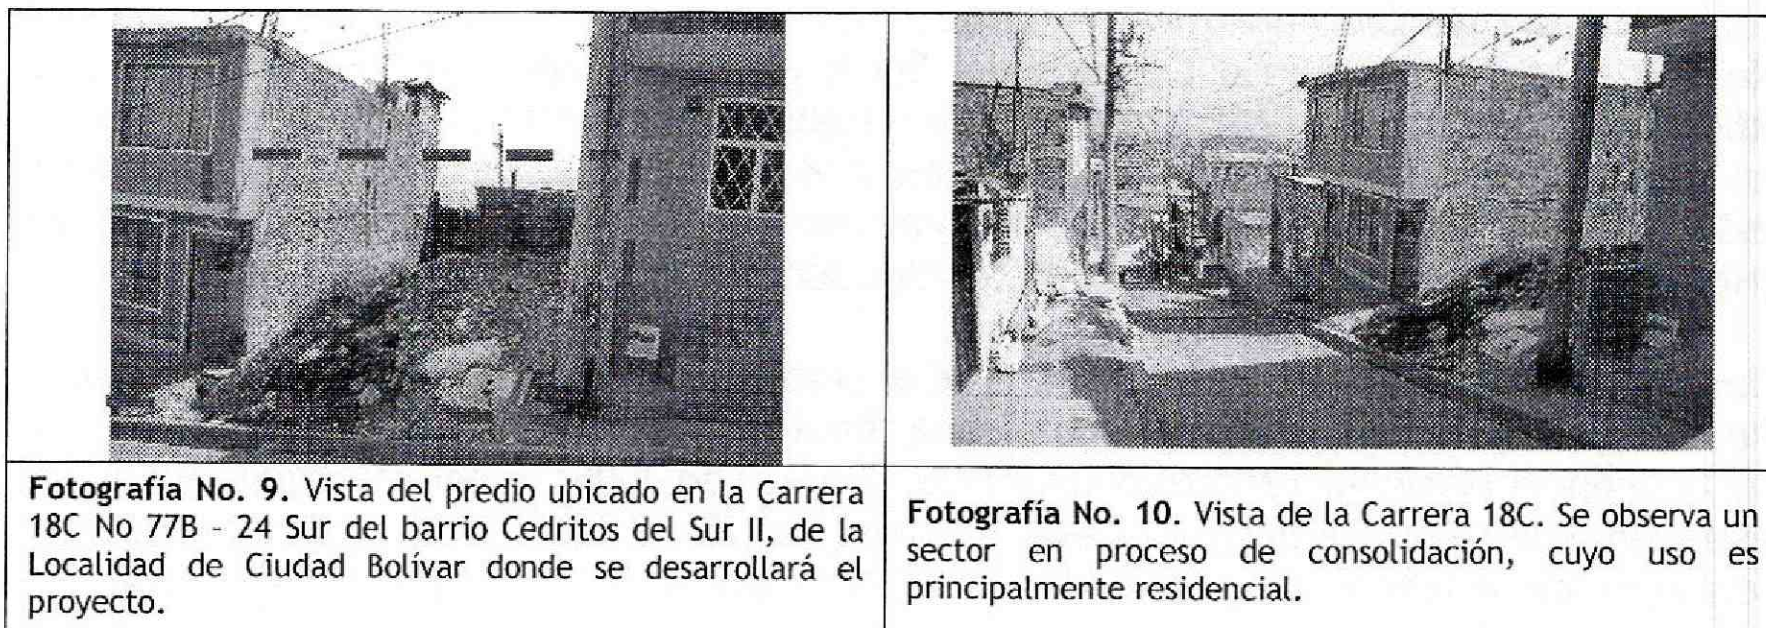
En el momento de la visita técnica en el predio de la Carrera 18C No 77B - 24 Sur, de la Localidad de Ciudad Bolívar, se encontró un (1) lote vacío, sin evidencias de afectación por procesos de remoción en masa activos de carácter local al predio evaluado. (Ver fotografías 9 y 10)

Teniendo en cuenta que, existen procesos de inestabilidad de carácter general en las inmediaciones del predio de la Carrera 18C No 77B - 24 Sur, el deficiente manejo de las aguas servidas y lluvias en la zona posterior adyacente al predio y a los antecedentes descritos en el numeral 5 del presente concepto, el FOPAE considera que la zona del proyecto presenta alta susceptibilidad a presentar procesos de remoción en masa, por lo tanto cualquier cambio en las condiciones actuales podría generar procesos de remoción masa a mayor escala y la intervención del terreno para la implantación del proyecto podría acelerar la ocurrencia de estos procesos. De acuerdo con lo anterior se considera que es posible que se vean comprometidas las condiciones de estabilidad geotécnica en la zona de influencia del proyecto.

Teniendo en cuenta los aspectos observados y evaluados en este concepto técnico, se considera que para la construcción del proyecto “Albornoz” ubicado en la Carrera 18C No 77B - 24 Sur del barrio Cedritos del Sur II de la Localidad de Ciudad Bolívar, **SE REQUIERE** adelantar la FASE II del estudio detallado de amenaza y riesgo por remoción en masa, de acuerdo con lo establecido en la Resolución 227 de 2006; por otra parte, esto no exime al constructor del cumplimiento del resto de la normatividad vigente (Norma Sismo Resistente - Código de Construcción - Resolución de Legalización, etc.).
