ALCALDÍA MAYOR DE BOGOTÁ D.C. Fondo Prevención y Atención Emergencias	CONCEPTO TÉCNICO SOBRE NECESIDAD DE ESTUDIOS DETALLADOS DE AMENAZA Y RIESGO POR FENOMENOS DE REMOCIÓN EN MASA DENTRO DEL TRÁMITE DE LICENCIA URBANÍSTICA	Código:	GPR-FT-10
		Versión:	04
		Fecha de revisión:	21/06/2011

1.1 CONCEPTO TÉCNICO No. CT:	CT-7506
1.2 ÁREA:	Análisis y Mitigación de Riesgos
1.3 COORDINACIÓN:	Estudios y Conceptos Técnicos
1.4 REFERENCIA CRUZADA RADICADO FOPAE:	2014ER4578
1.5 RESPUESTA OFICIAL No.	RO-71602

2.1 SOLICITANTE:	CARLOS GUILLERMO ROJAS BELTRÁN
2.2 PROYECTO:	Vivienda Unifamiliar
2.3 LOCALIDAD:	19. Ciudad Bolívar
2.4 UPZ:	58. Comuneros
2.5 BARRIO O SECTOR CATASTRAL:	San Joaquín el Vaticano
2.6 DIRECCIÓN:	Calle 81C Sur No 17A - 58
2.7 CHIP:	AAA0147DUBS (*)
2.8 MANZANA CATASTRAL:	96
2.9 PREDIO CATASTRAL:	23
2.10 ÁREA (Ha):	0.0096 (**)
2.11 FECHA DE VISITA:	Mayo 15 de 2014

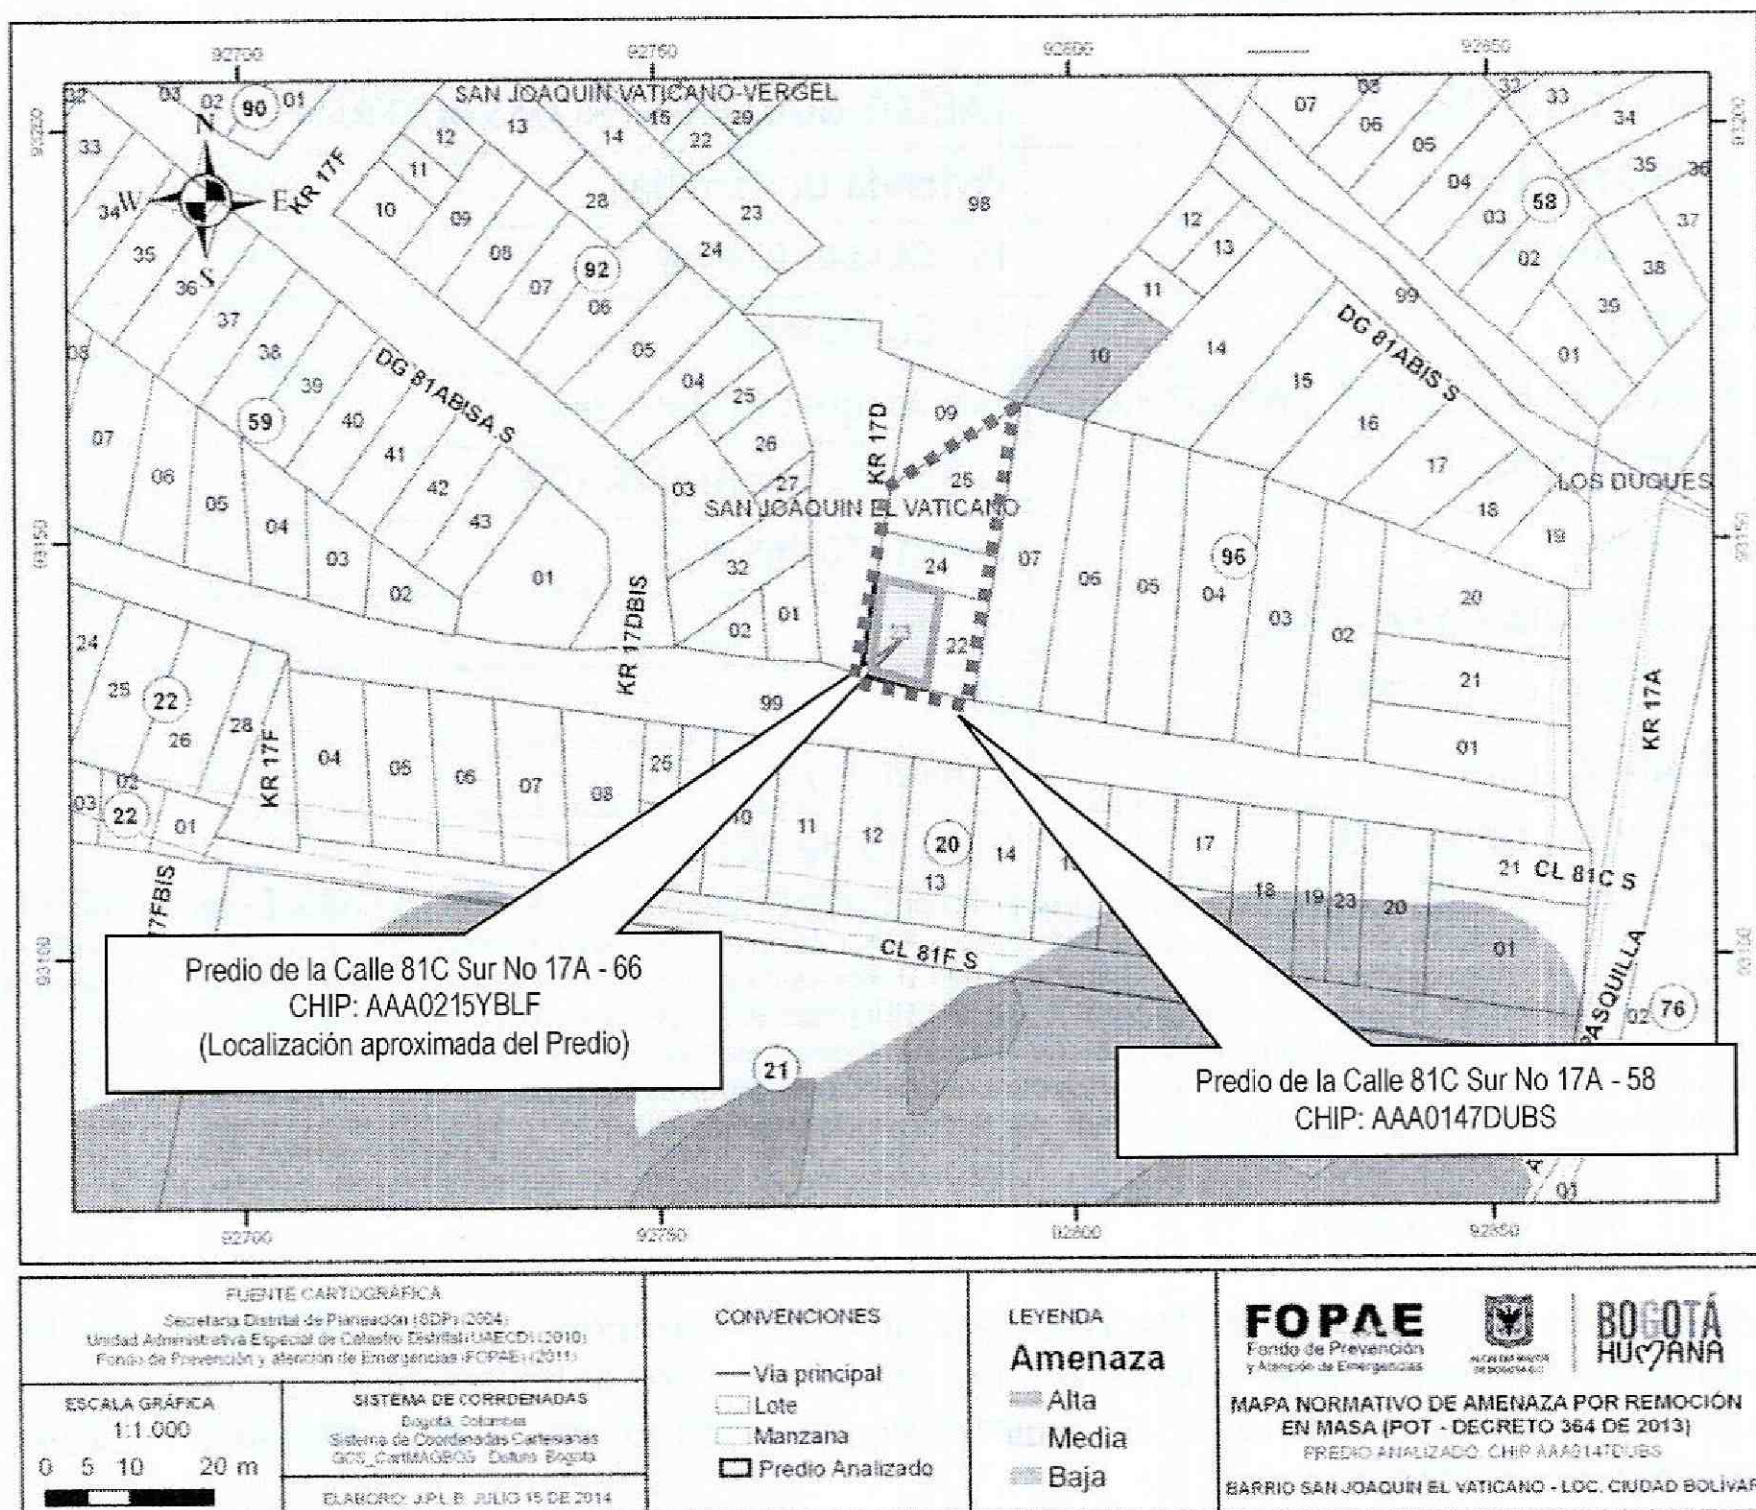
Conforme con el plano normativo de “Amenaza por Remoción en Masa” del Plan de Ordenamiento Territorial de Bogotá - POT, el sector donde se localiza el proyecto “Vivienda Unifamiliar” que se ubica en la Calle 81C Sur No 17A - 58 del barrio San Joaquín el Vaticano de la Localidad de Ciudad Bolívar, se encuentra en una zona de **AMENAZA MEDIA** por procesos de remoción en masa (Ver figura 1).

Figura 1. Localización general del proyecto “Vivienda Unifamiliar” ubicado en la Calle 81C Sur No 17A - 58 del barrio San Joaquín el Vaticano de la Localidad de Ciudad Bolívar en el Plano Normativo de Amenaza por Remoción en Masa del POT (Decreto 364 de 2013), el cual se localiza en una zona de **AMENAZA MEDIA**.

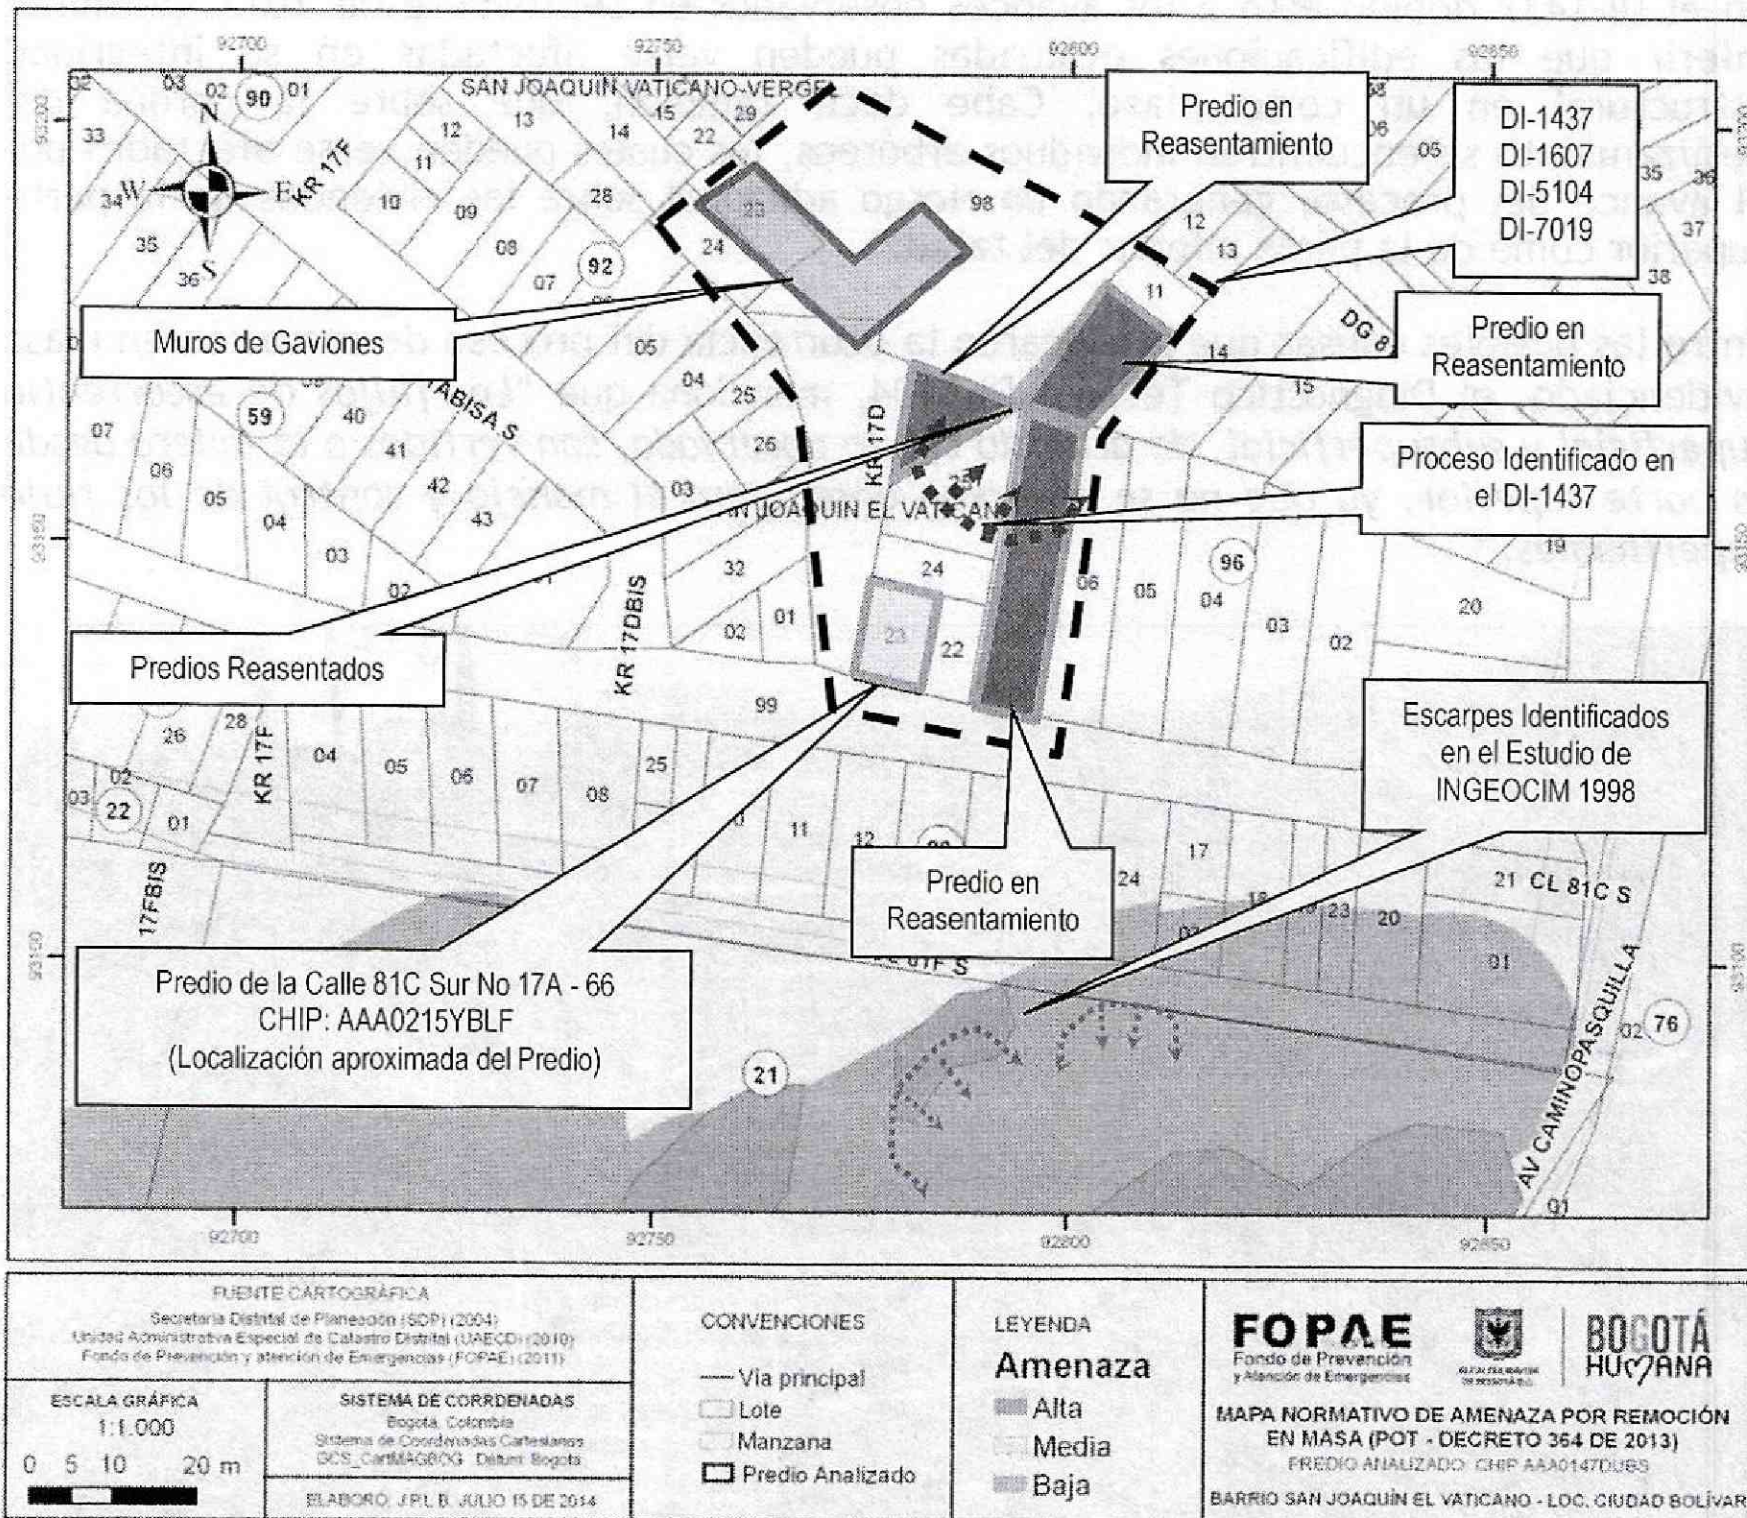
En el mapa de procesos del citado estudio se cartografiaron dos (2) escarpes de procesos de remoción en masa en inmediaciones al predio objeto del presente concepto técnico, los cuales se localizan a 70 metros sobre el costado suroriental de la fachada del mismo y que corresponden a deslizamientos traslacionales (Ver figura 2.)

Por otra parte en Abril de 2002 en inmediaciones del predio objeto del presente concepto, se presentó un deslizamiento rotacional de un volumen aproximado de 50 m³, afectando un área de 100 m² de área, dejando un escarpe de 1.5m de altura. El movimiento se presentó sobre una zona verde de 50° grados de inclinación y altura máxima de 10m, pero la masa deslizada se acumuló en la parte baja contra la vivienda de la dirección Carrera 18 No 81A - 16 Sur. Al interior de la vivienda no se presentaron daños, pero la masa deslizada alcanzó la altura de la cubierta de techo (Ver fotografía 2). Conforme lo anterior el FOPAE durante el periodo comprendido entre Abril de 2002 y Septiembre de 2013, ha emitido 4 Diagnósticos Técnicos DI-1437, DI-1607, DI-5104 y DI-7019, los cuales le han permitido ejecutar acciones tendientes a garantizar la seguridad de los habitantes de la zona incluyendo los predios afectados en el programa de reasentamiento de familias (Ver figura 2).

Figura 2. Localización general del proceso identificado en el Diagnóstico Técnico DI-5104 en el barrio San Joaquín el Vaticano de la Localidad de Ciudad Bolívar.

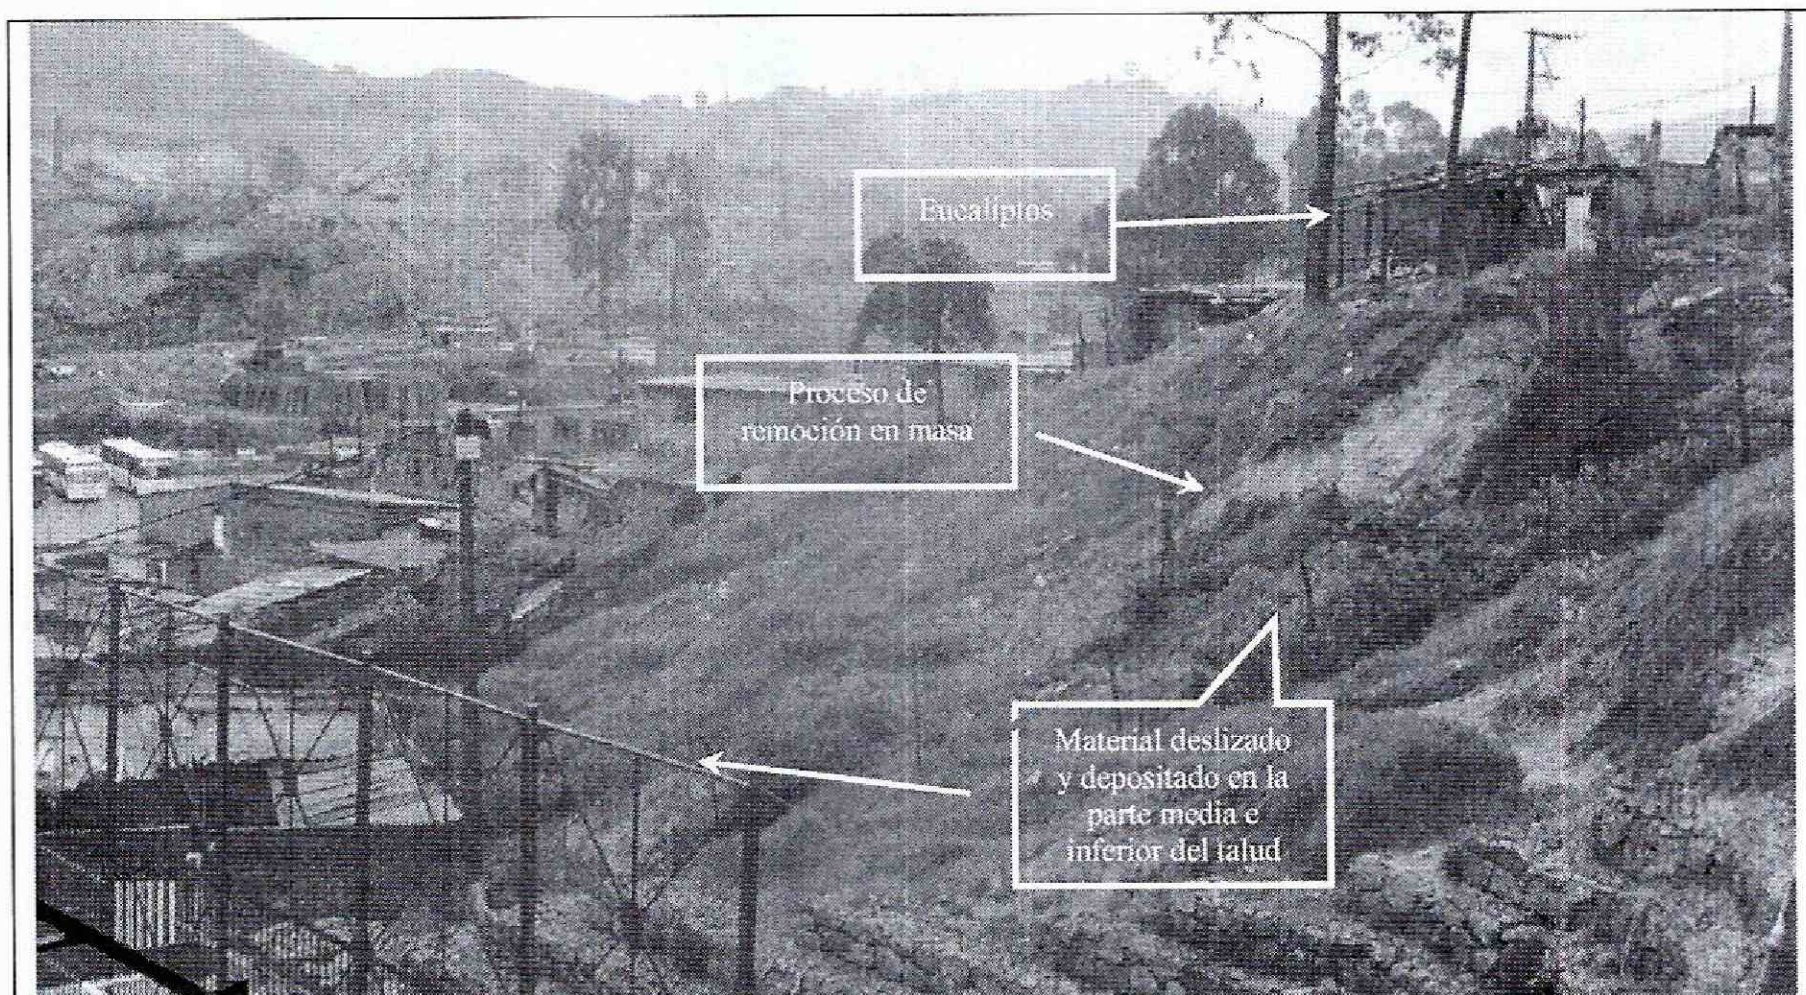
Teniendo en cuenta lo descrito en los Diagnósticos Técnicos DI-1437, DI-1607, DI-5104 y DI-7019, el proceso ha presentado un carácter retrogresivo, que junto con factores como la erosión general del material vegetal superficial zona y el mal manejo de las aguas de escorrentía en la zona han permitido un avance significativo del proceso de remoción en masa (tipo flujo de lodos y detritos), flujos que permanentemente se depositan sobre la parte inferior del talud en la temporada de lluvias. En ese sentido es pertinente decir que el proceso de remoción en masa identificado inicialmente mostraba su escarpe principal a media ladera, sin embargo, ocho años después presenta se observa un avance significativo ya que el escarpe principal se encuentra ahora en la parte superior del talud. (Ver Fotografías 1, 2 y 3).

en el DI-1437 debido esto a los avances observados en Septiembre de 2013, permiten inferir que las edificaciones evaluadas pueden verse afectadas en su integridad estructural en un corto plazo. Cabe decir también, que sobre la corona del deslizamiento se encuentran individuos arbóreos, los cuales pueden verse afectados por el avance del proceso, generando un riesgo adicional sobre las viviendas de la parte superior como de la parte inferior del talud.

Entre las posibles causas que provocaron la ocurrencia del proceso de remoción en masa evidenciado, el Diagnóstico Técnico DI-5104, menciona que *“Los flujos de escorrentía superficial y subsuperficial, de acuerdo con lo observado, son vertidos a la ladera desde la parte superior, ya que no se observan obras para el manejo y control de los flujo superficiales.”*

Fotografía 1. Se observa la distribución espacial del deslizamiento, el cual ha presentado un carácter retrogresivo, las viviendas de la parte superior e inferior del talud donde se presenta el proceso de remoción en masa. (Tomado del DI-5104). Septiembre de 2013.

Dado el estado actual de la ladera afectada por el proceso de remoción en masa identificado, de no adelantarse los estudios técnicos pertinentes que permitan deducir las medidas adecuadas a implementarse en la misma, para garantizar su estabilidad y dar un adecuado manejo a las aguas de escorrentía superficial y subsuperficial que la alcanzan, es posible que en las temporadas invernales, el aporte no controlado de aguas de escorrentía sobre la ladera genere un avance en el proceso de remoción en masa, afectando las viviendas mencionadas anteriormente. (Ver fotografías 1 y 2)

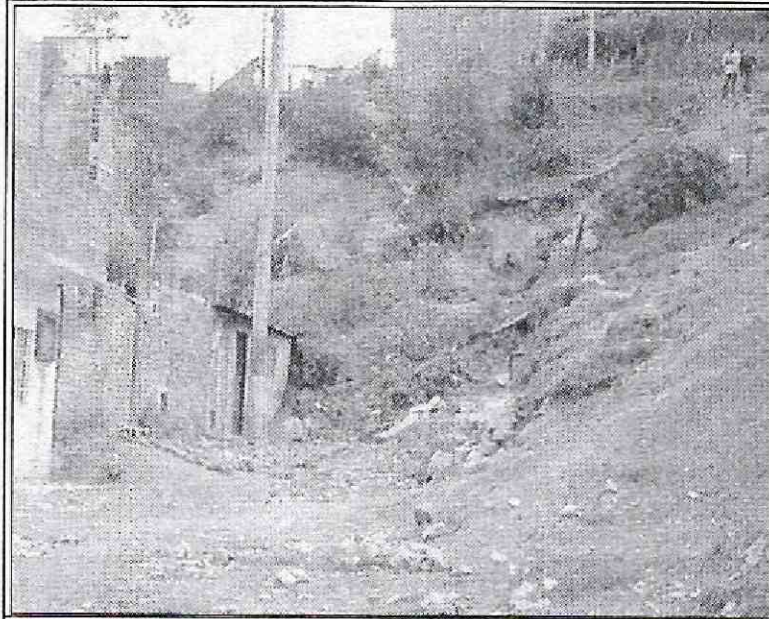
Fotografía 2. Se realiza una comparación temporal del avance del proceso, y de las condiciones espaciales. Se observan las viviendas sobre las cuales se emitieron actas, y que presentan un alto riesgo por el proceso avance retrogresivo del PRM. (Tomada del DI-1437) Abril de 2002.

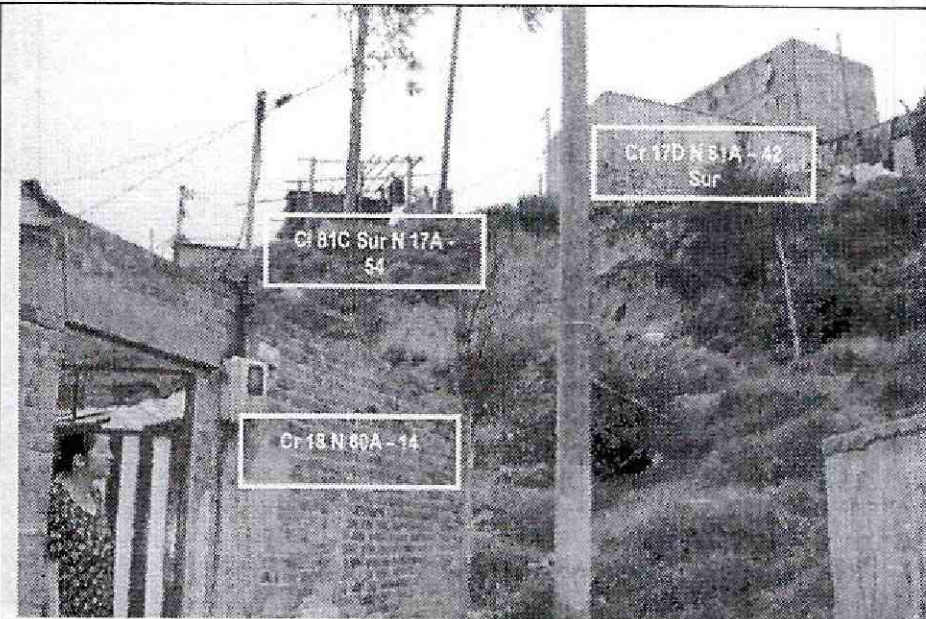
Fotografía 3. Se realiza una comparación temporal del avance del proceso, y de las condiciones espaciales. Se observan las viviendas sobre las cuales se emitieron actas, y que presentan un alto riesgo por el proceso avance retrogresivo del PRM. (Tomada del DI-5104) Septiembre de 2013.

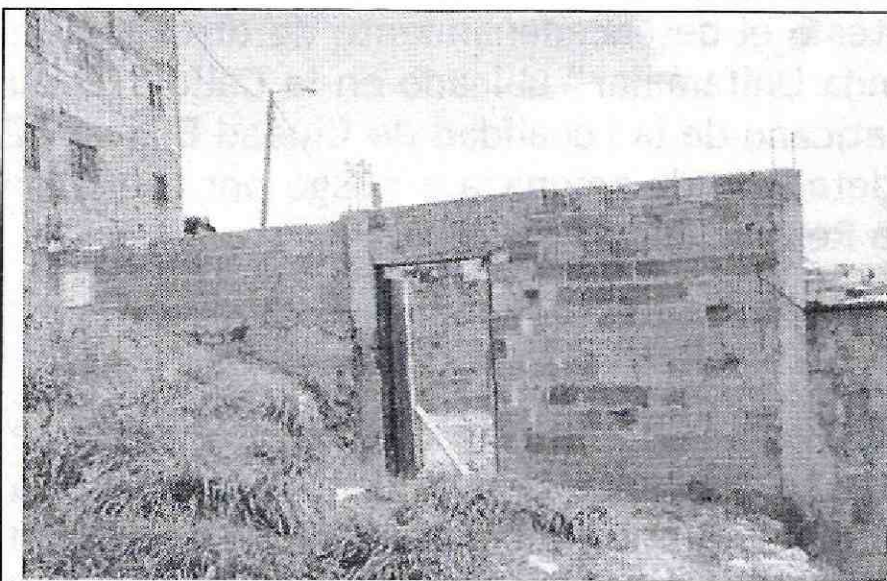
En el momento de la visita técnica en el predio de la Calle 81C Sur No 17A - 58 Sur, del barrio San Joaquín el Vaticano de la Localidad de Ciudad Bolívar, se encontró un (1) predio en proceso de construcción, sin evidencias de afectación por procesos de remoción en masa activos de carácter local al predio evaluado (Ver fotografía 4).

Fotografía No. 4. Vista del predio ubicado en la Calle 81C Sur No 17A - 58 del barrio San Joaquín el Vaticano, de la Localidad de Ciudad Bolívar donde se desarrollará el proyecto. Se observa una construcción de 1 piso de altura.

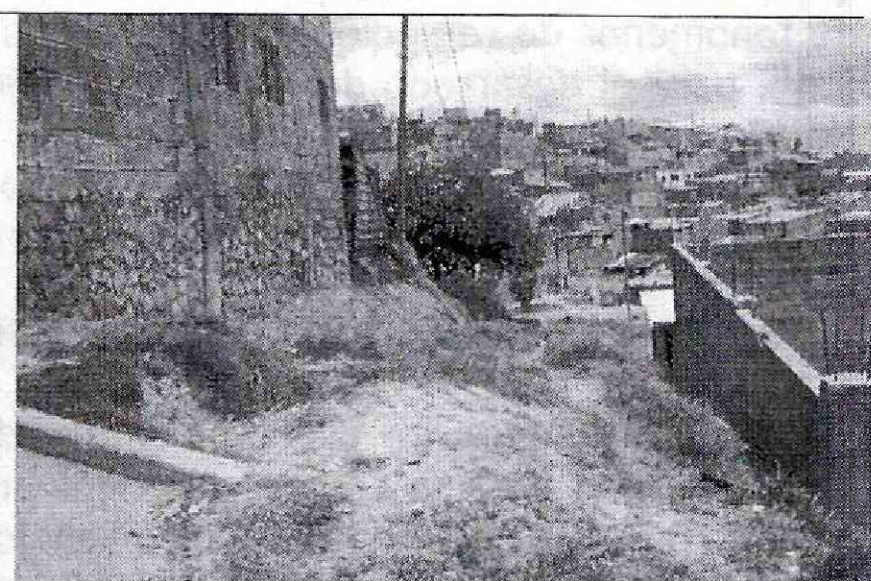
Fotografía No. 5. Vista de la Carrera 17D. Se observa una zona de pendiente media en un sector en proceso de consolidación donde predominan las edificaciones de un piso en mampostería sin confinar.
