| | CONCEPTO TÉCNICO SOBRE NECESIDAD DE ESTUDIOS DETALLADOS DE AMENAZA Y RIESGO POR FENOMENOS DE REMOCIÓN EN MASA DENTRO DEL TRÁMITE DE LICENCIA URBANÍSTICA | Código: | GPR-FT-10 |

| 1.1 CONCEPTO TÉCNICO No. CT: | CT-7521 |

| 2.2 PROYECTO: | Vivienda |
| 2.6 DIRECCIÓN: | Carrera 5A Este No 4 - 65 |

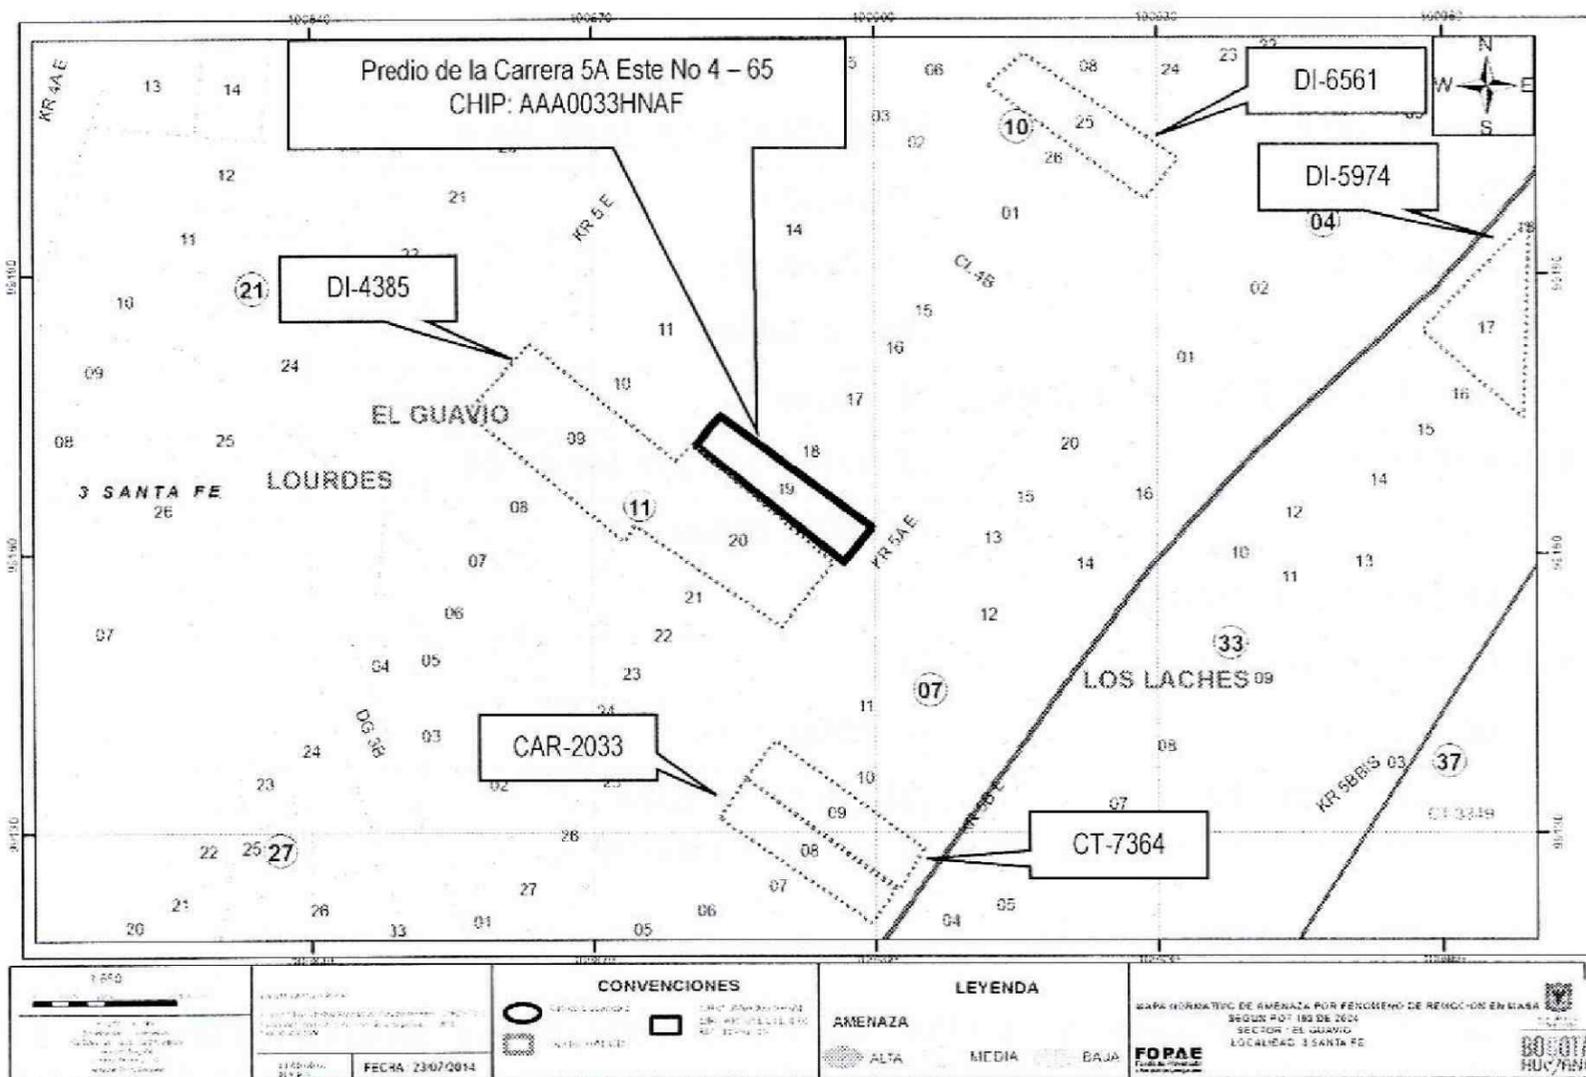
Figura 1. Localización general del proyecto ubicado en la Carrera 5A Este No 4 - 65 del barrio El Guavio de la Localidad de Santa Fe en el Plano Normativo de Amenaza por Remoción en Masa del POT (Decreto 190 de 2004), el cual se localiza en una zona de **AMENAZA MEDIA**.

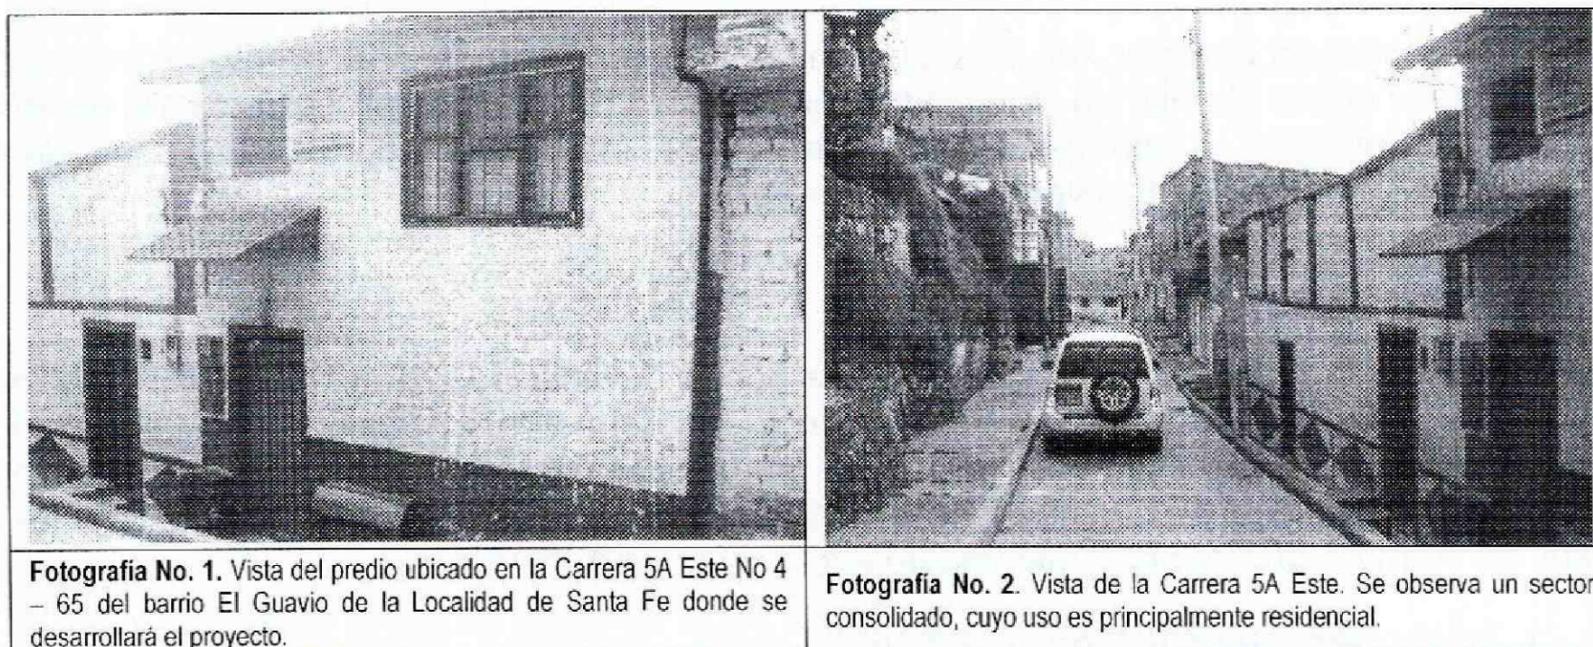
En el momento de la visita técnica al predio objeto del presente concepto técnico, se encontró una edificación de dos pisos en mampostería no confinada, donde no se observó evidencias de afectación por procesos de remoción en masa activos, ni de carácter local, ni de carácter general en las zonas aledañas al predio evaluado.

Fotografía No. 1. Vista del predio ubicado en la Carrera 5A Este No 4 - 65 del barrio El Guavio de la Localidad de Santa Fe donde se desarrollará el proyecto.

Fotografía No. 2. Vista de la Carrera 5A Este. Se observa un sector consolidado, cuyo uso es principalmente residencial.
