**AREA DE ANALISIS DE RIESGO OPES - FOPAE
SAN CRISTOBAL
DIAGNOSTICO No.206 DE 1.997**

DERECHO DE PETICION

OFICIO: 0475
RADICACION OPES: 537
SOLICITANTE: RICARDO FELIPE HERRERA
Personero Delegado
BARRIO: San Isidro
DIRECCION: calle 31 sur # 9-26 / 36
LOCALIDAD: San Cristobal
FECHA VISITA Abril 11 de 1.997

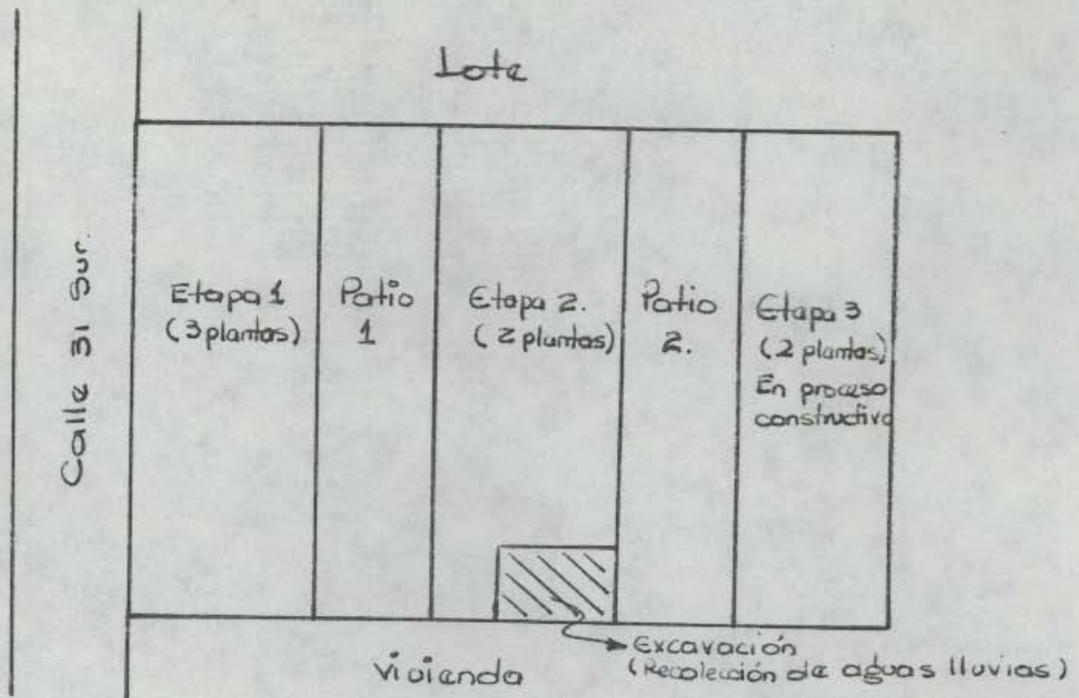
A la vivienda en estudio se le realizaron tres visitas, sin haber logrado en dos de ellas el ingreso a la misma (11 y 14 de Marzo). La visita fue realizada por miembros del equipo técnico de la UPES. Donde observamos la construcción de la vivienda en tres etapas (el frente de tres plantas, luego un apartamento de 2 pisos y por último otro apartamento de 2 plantas en proeso constructivo; los anteriores estan separados por dos patios interiores.

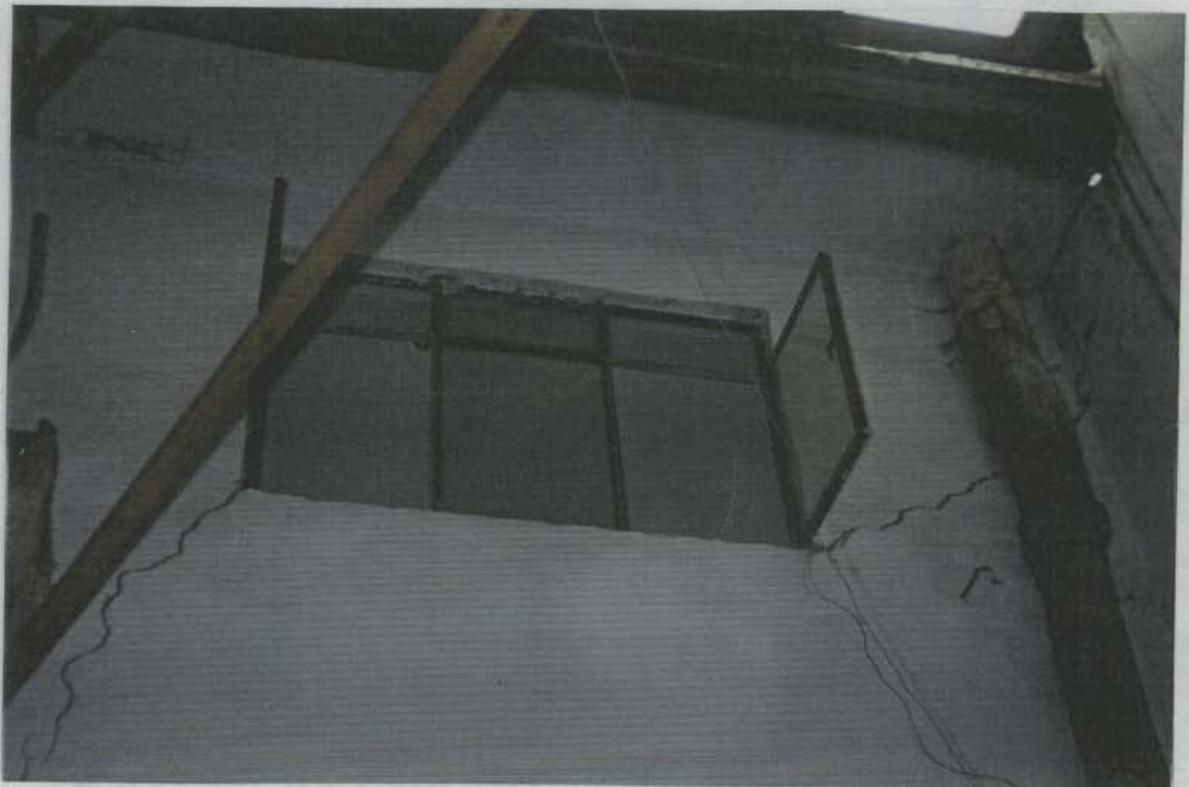
En las últimas dos etapas se observan fisuras y grietas en su mampostería sobre todo en los segundos pisos y en el piso del apartamento que se encuentra en proceso constructivo.

- La vivienda debe ser reforzada con elementos estructurales según normas técnicas de construcción. Esto para garantizar la estabilidad del predio.
- Secar y tapar la excavación en el patio, por factores de seguridad, estabilización de terreno y salubridad.

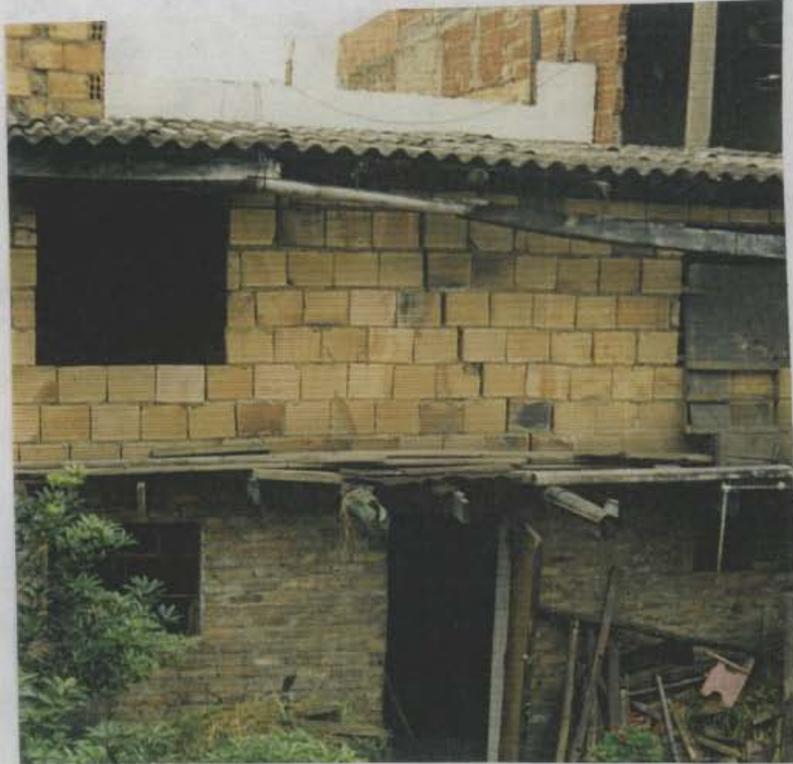
(Estas grietas y fisuras son productos de asentamientos diferenciales).

Estos apartamentos no cuentan con elementos estructurales (estructura reforzada), cimentación, columnas, vigas, ni placas aéreas. En su totalidad se encuentra soportado con muros de ladrillos precocidos y placas en madera ; observamos con esto una alta vulnerabilidad estructural dado que las construcciones carecen de cualquier norma técnica de construcción.

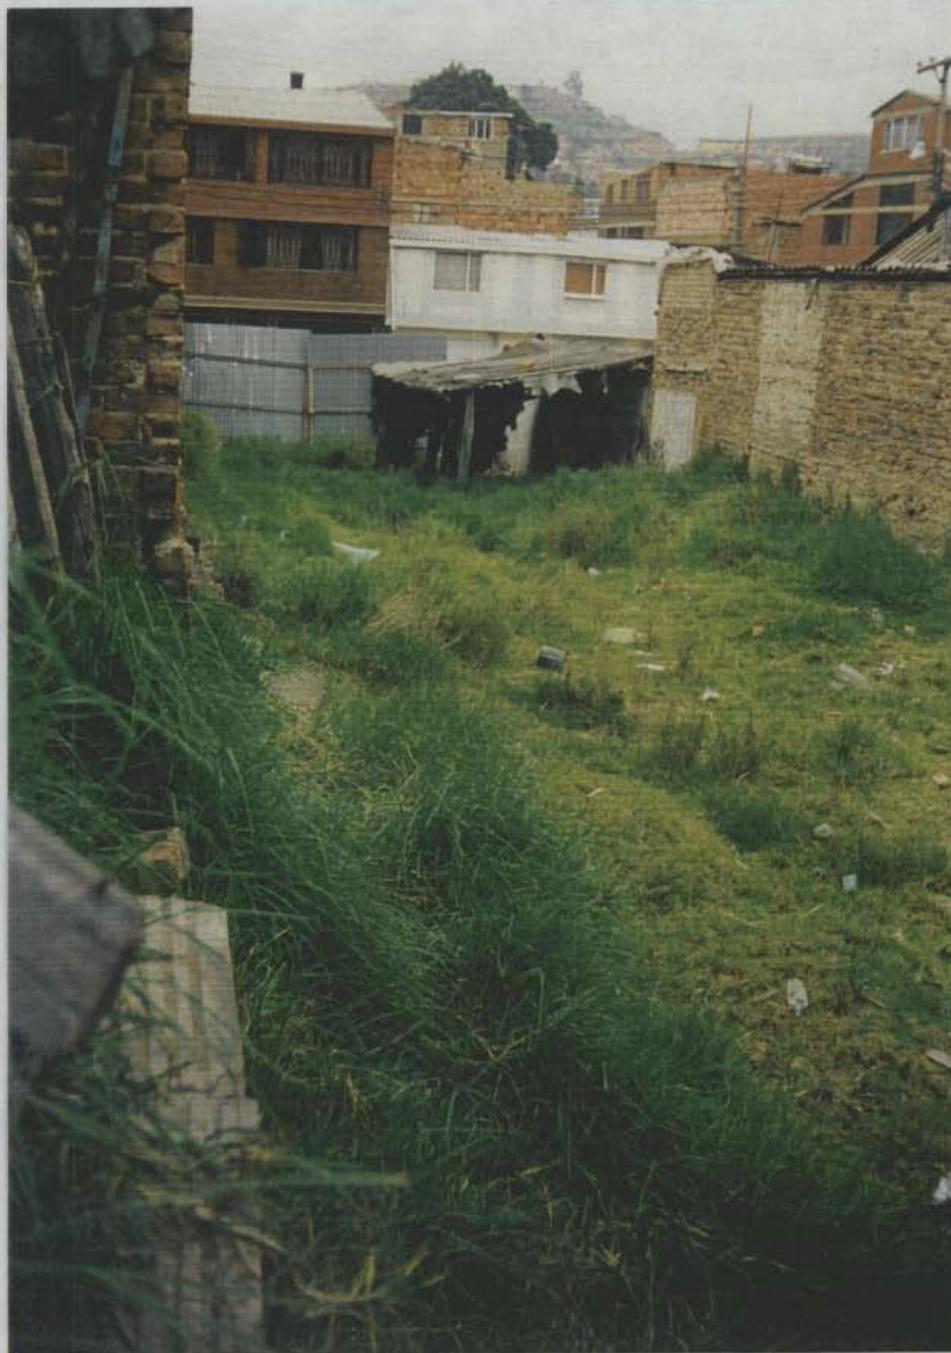
Al costado occidental del inmueble referenciado se encuentra ubicado un lote al cual se le realizó una demolición y una nivelación de terreno; siendo la causa aparente de la inestabilidad de la vivienda en estudio.

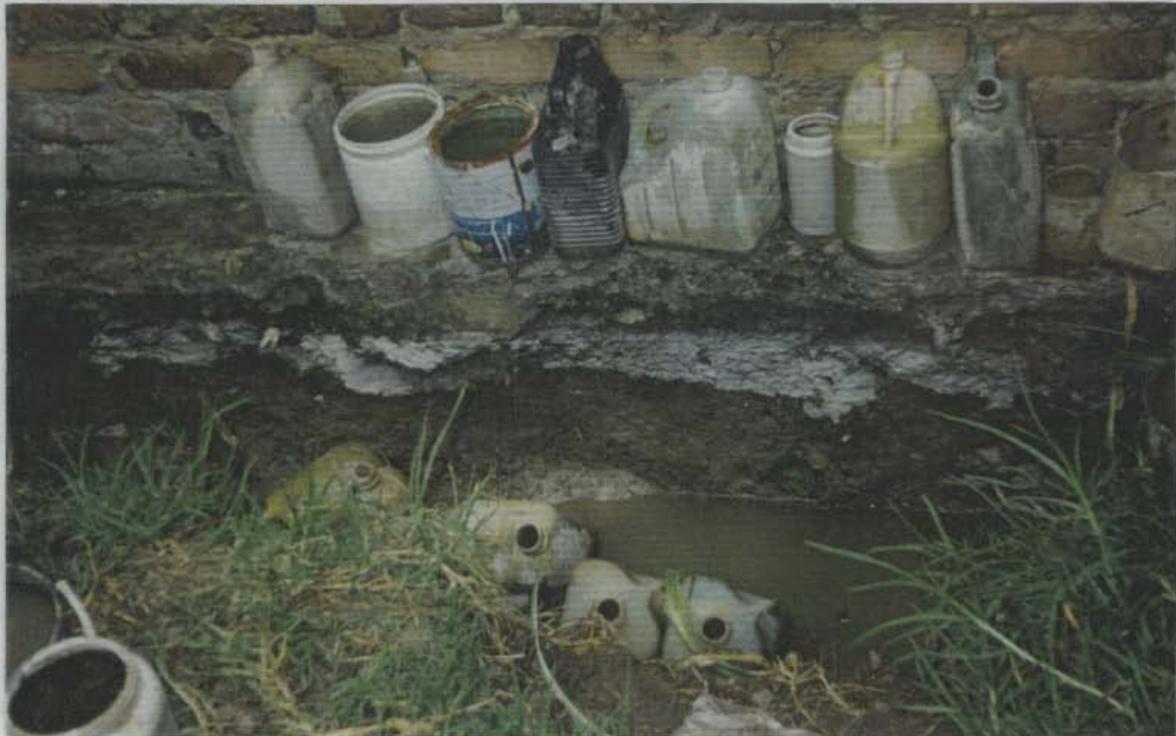
También fue observado en el segundo patio la excavación de un sector del terreno recostado hacia el muro vecino en donde el propietario se encuentra recolectado aguas lluvias. Esto sin tener en cuenta la afectación por filtración que puede ocasionarle a la vivienda vecina, también pudiendo generar vectores de contaminación.
