**GRUPO TÉCNICO OPES - FOPAE**

DIAGNÓSTICO No. 019 de 1.997

Santa Cecilia Alta

Transversal 6 No. 163 - 58

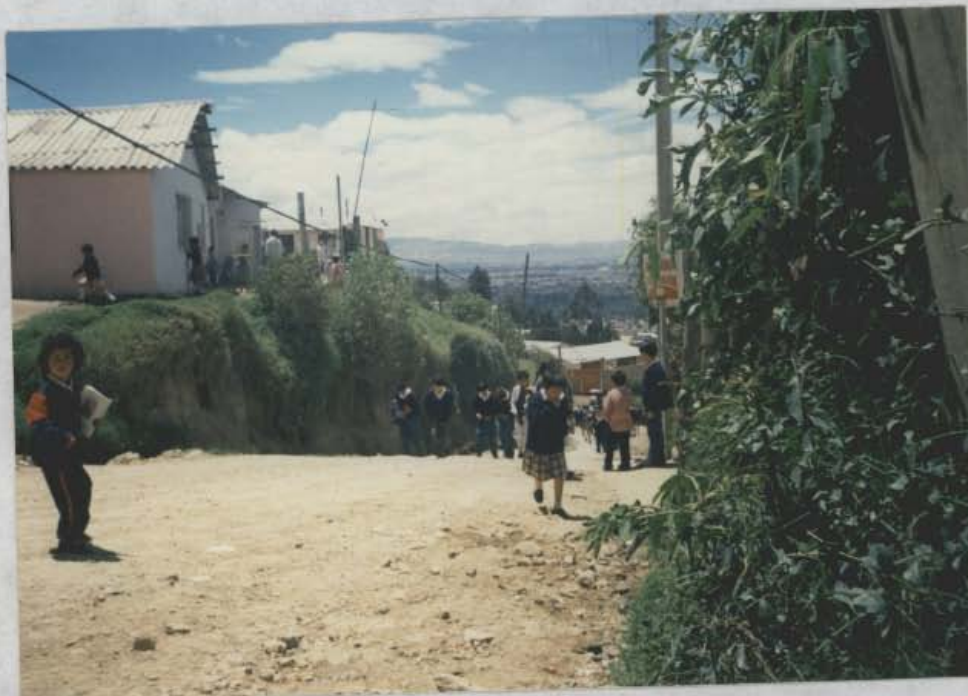
occidente coincidiendo con la pendiente estructural del terreno, lo anterior hace que al desarrollar cualquier tipo de construcción sea necesario tener cuidado de no realizar cortes paralelos al rumbo.

Se presentan problemas de remoción en masa del tipo reptación, evidenciándose en pequeñas coronas de deslizamiento, el movimiento parece ser superficial, sin embargo es indispensable determinar que papel juegan las aguas que se observan en el sector.

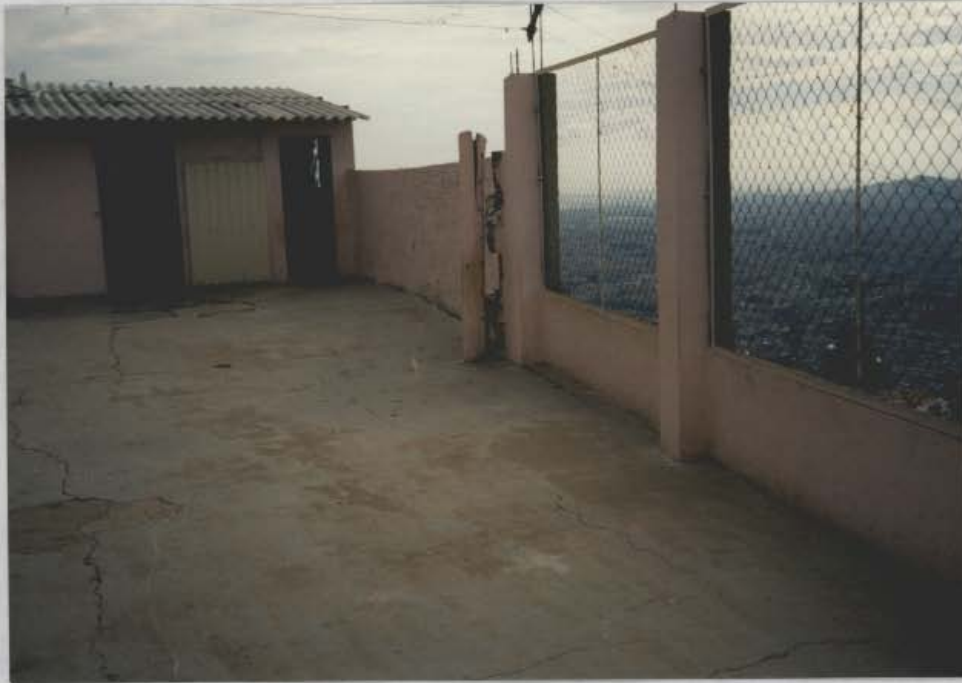
La construcción del hogar infantil, se encuentra localizada en una zona de pendiente media alta y corresponde a una edificación de 1 planta presenta un muro de contención construido en concreto ciclópeo con sus respectivas vigas

de amarre en concreto reforzado, en la actualidad el muro de altura promedio aproximada mayor a 3 metros presenta una grieta vertical en una junta de construcción y en los patios se observa una grieta longitudinal que separa el patio del muro de contención. La causa es al parecer la obstrucción en los desagües o lloraderos del muro que en invierno o en condiciones saturadas del suelo ejercen una mayor presión sobre el muro.

Se recomienda proveer de un mayor número de desagües o lloraderos en el muro y destapar los actuales colocándoles material de filtro con geotextil en la parte interna.

Se debe terminar de construir la viga de amarre de la parte superior del muro en la parte central y realizar refuerzo general del muro.
