ALCALDIA MAYOR SANTA FE DE BOGOTA

DIRECCION DE PREVENCION Y ATENCION DE EMERGENCIAS

DIAGNOSTICO No. 628
AREA DE ANALISIS DE RIESGOS

Fecha de la visita: Abril 16 de 1999
Dirección: Carrera 5i sobre la 48B - 14 sur Sur.
Barrio: **Altos de los Molinos.**
Localidad: **Rafael Uribe Uribe.**

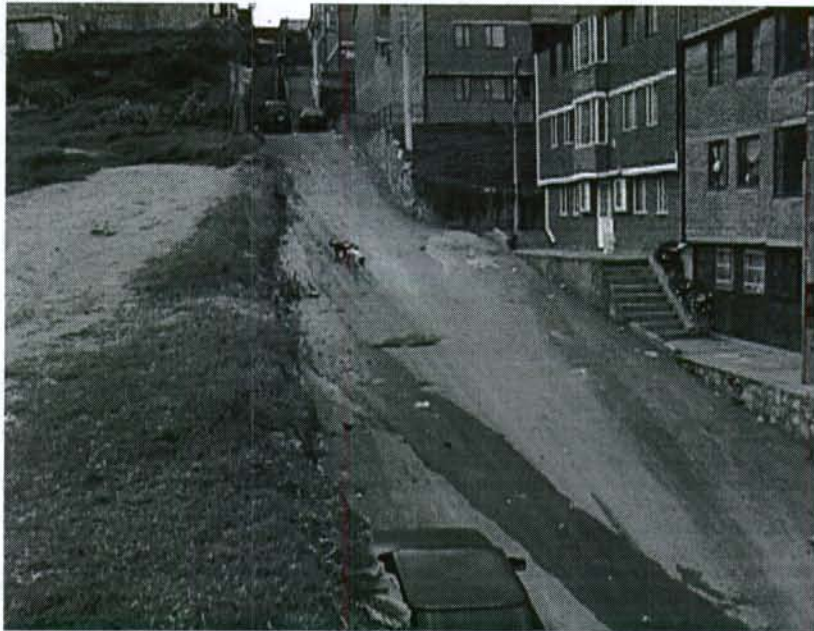
A partir del recorrido realizado por el sitio se identificó que la urbanización colinda con unos taludes verticales producto posiblemente de la excavación ejecutada para la vía principal. (Fotografía 1)

Los cortes presentan una altura promedio de 4,0 m, conformado en general por una capa vegetal de 0,60 m, que recubre suelos residuales de arenisca.

FOTOGRAFIA 1. Corona del talud.

- Construir un drenaje de las aguas negras y lluvias provenientes de la parte superior. Este drenaje debe realizarse por medio de alguna estructura, por un canal o ejecutando un alcantarillado permanente.

- Perfilado y protección del talud mediante la construcción de protección con concreto lanzado y malla, y drenes horizontales en tuberías de PVC.

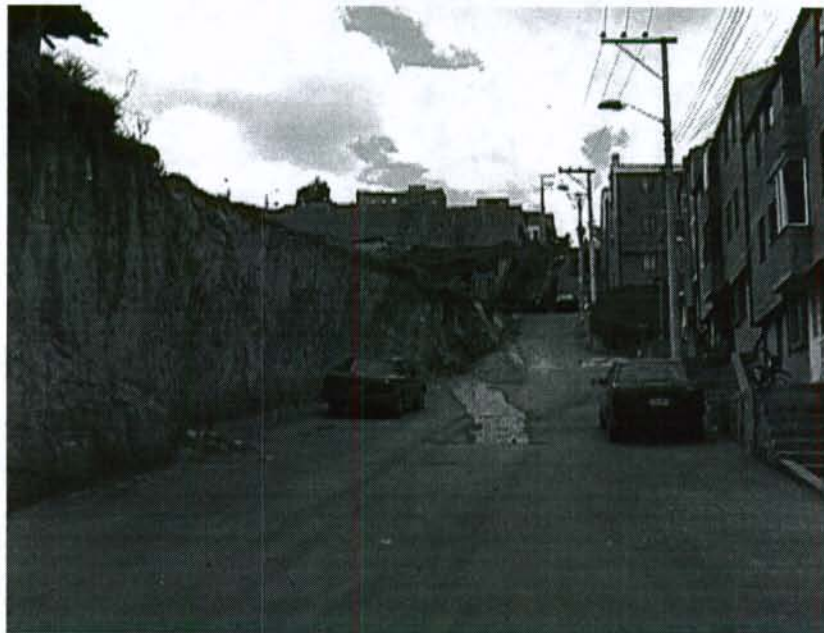
Los taludes se encuentran saturados por la escorrentía superficial, provenientes de aguas negras que drenan sin ningún tipo de control. Además existe el fenómeno de erosión sobre las paredes de los taludes, situación que es generada por la facilidad de degradación de estos materiales ante el flujo de agua. (Fotografía 2). Esto finalmente a contribuido a que se presenten pequeños desprendimiento de material y la presencia algunos puntos negativos del talud hacia la vía.

FOTOGRAFIA 2. Obsérvese al fondo la caída de materiales y en algunos puntos la presencia de negativos
