GRUPO TÉCNICO UPES - FOPAE
DIAGNÓSTICO No. 016 DE 1.997 - 232 R.

VISITA TÉCNICA

RADICACIÓN: 6641 de Diciembre 19 de 1.996
REFERENCIA: Concepto de riesgo Barrio Los Laches
SOLICITANTE: Marta Yolanda Nieto L.
Gerente C.V.P.
LOCALIDAD: Santafé
BARRIO: Los Laches
DIRECCIÓN: Transv. 9D Este - Diag. 5A
FECHA VISITA: Febrero 27 de 1.997

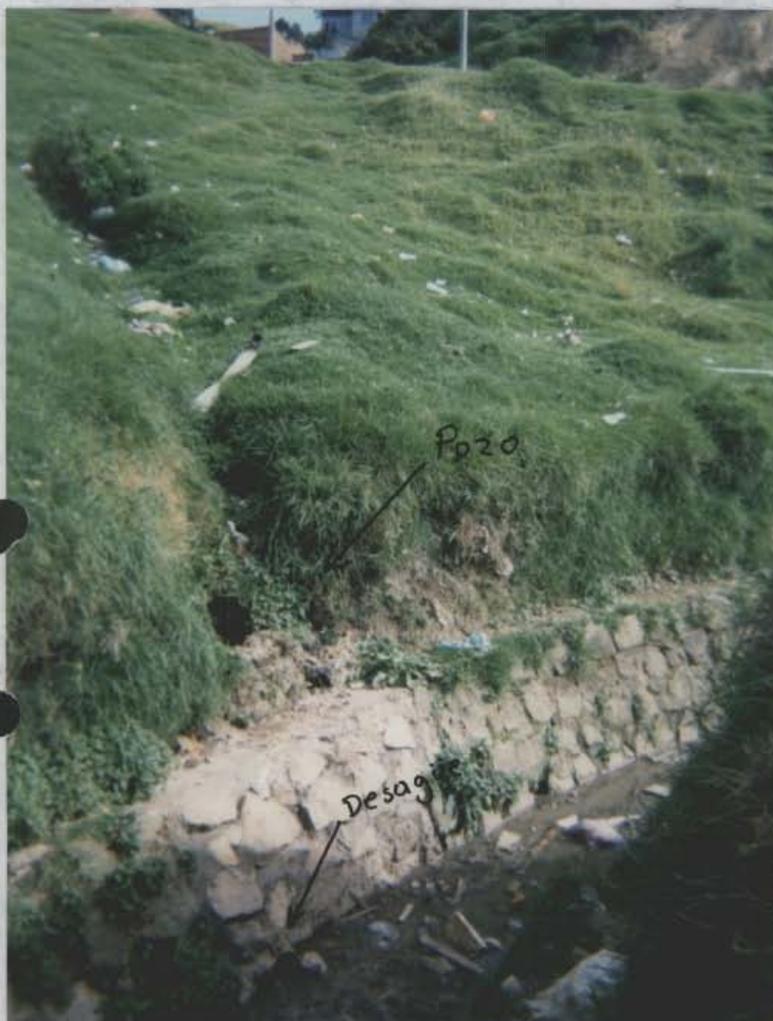
Foto No. 3 Caja de aguas negras entregando directamente al canal.

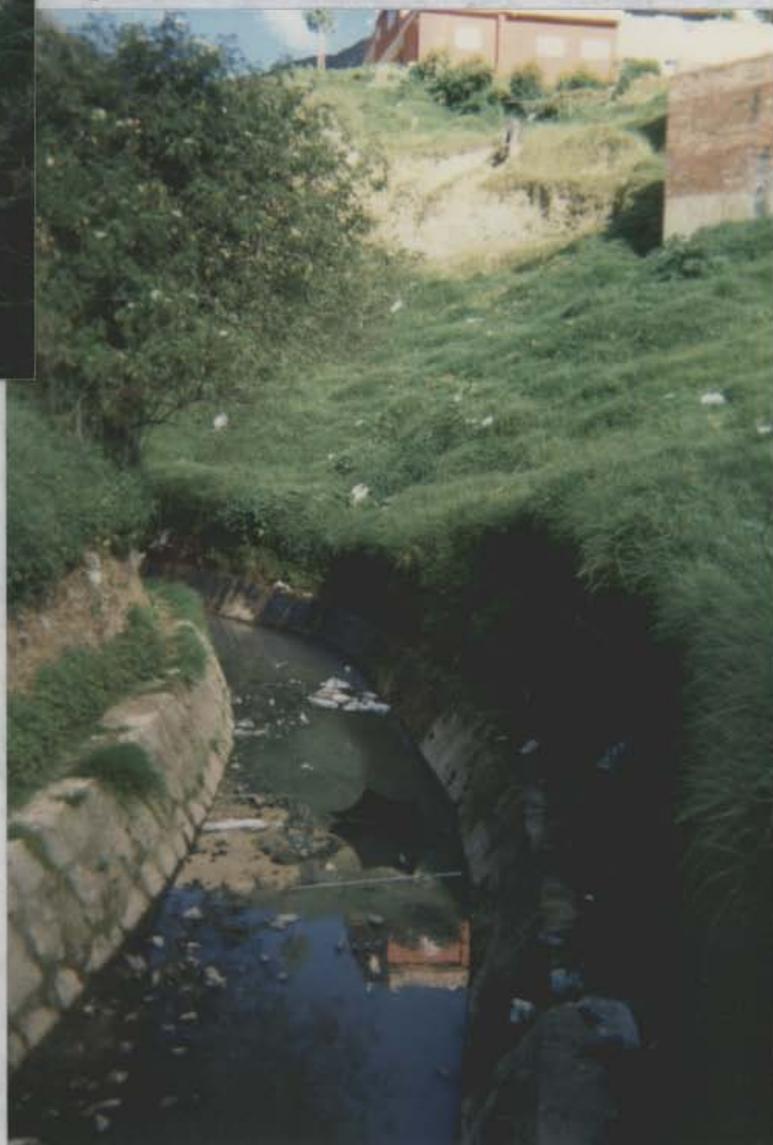
salud para los habitantes del sector (ver Foto No.4).

Foto No. 4 Aguas estancadas en el canal colector. Obsérvese el alto grado de contaminación.

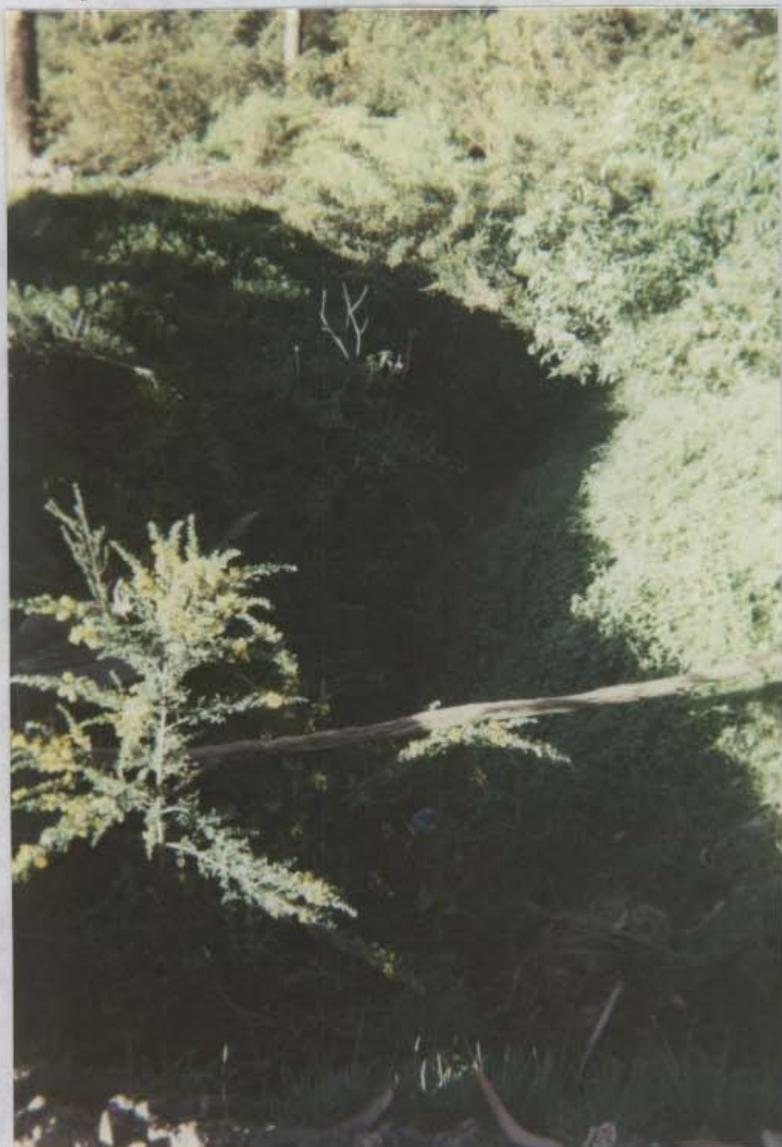
Paralela a la Av circunvalar, costado oriental hay una cuneta en tierra colectora de aguas lluvias, de aproximadamente 1.5 m de profundidad, que se comunica también con la quebrada (ver Foto No. 5), pero está taponada a la altura de la Diag 5A (a unos 10 m del cauce), presentándose rebosamiento de esta en época de lluvias. En este mismo sector se está realizando descargue de escombros sobre el cauce natural (ver Foto No. 6).

Foto No. 5 Cuneta (en tierra) coleccionadora de aguas lluvias. Paralela a la Av. Circunvalar

Realizar un continuo mantenimiento del canal colector, tanto del revestimiento como de los diques. Se debe hacer con carácter urgente una obra de contención a la altura de la Transv. 9D # 4A-55 int. 20, para prevenir que en un futuro cercano el deslizamiento involucre las viviendas. También se debe revestir y hacer mantenimiento de la cuneta paralela a la Av. circunvalar.

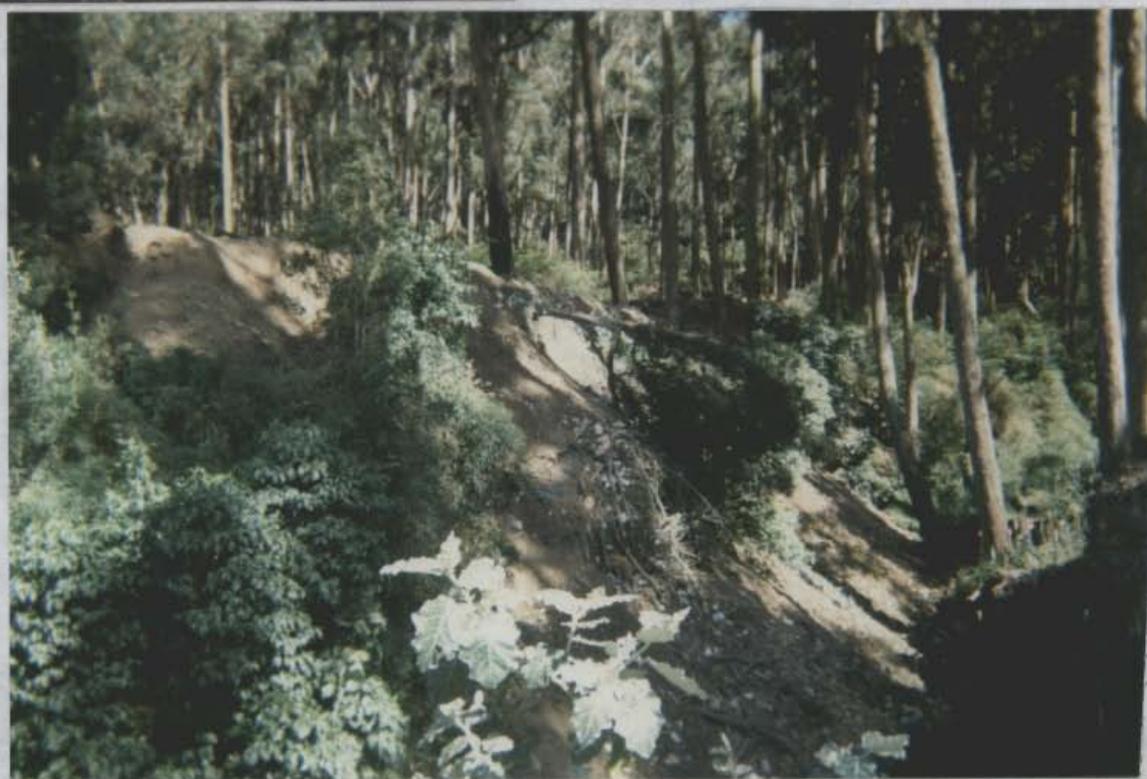
Foto No. 6 Escombros arrojados sobre el cauce de la Quebrada Chorrerón.

Realizar el retiro del árbol desplomado que está obstruyendo el cauce de la quebrada Chorrerón y prohibir el botadero de escombros en ésta.

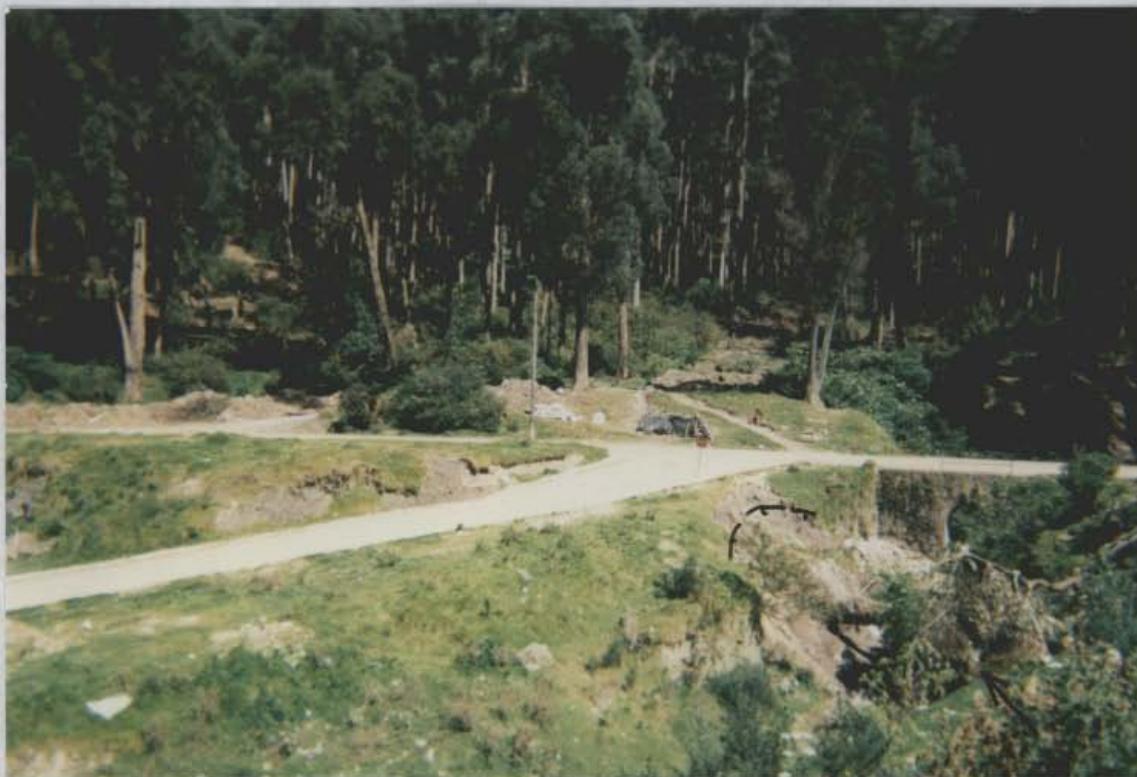
A unos 10m abajo del puente sobre la Av. Circunvalar se desplomó un árbol, el cual podría generar represamiento (ver Foto No. 7). Aunque se haya realizado un desvío en la cabecera de la quebrada, como lo afirma el presidente de la Junta de Acción Comunal, no hay que olvidar que esta es una fuente potencial de captación de aguas lluvias.

Foto No. 7 Árbol desplomado sobre el cauce de la quebrada.

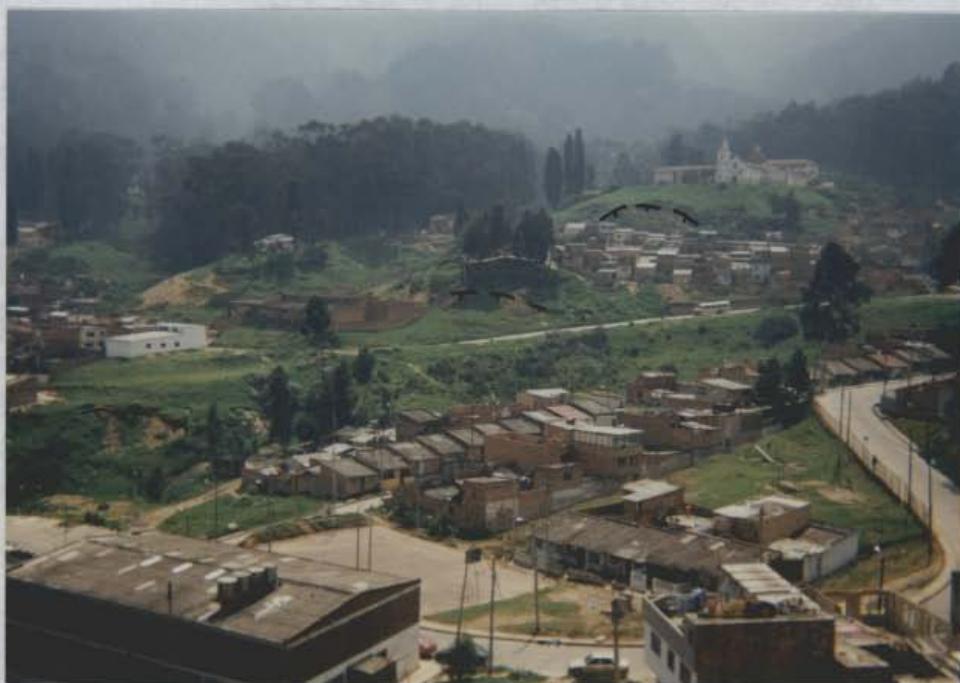
En la parte baja del cerro donde está ubicada la capilla de La Peña hay un deslizamiento al parecer inactivo (ver Foto No. 8). cuenta con una obra de contención, consistente en un muro en gaviones.

Foto No. 8 Obsérvese las coronas de deslizamiento en la parte baja de la Capilla La Peña, parte posterior de la Escuela Cañaveral y en la margen derecha de la Quebrada Chorrerón.

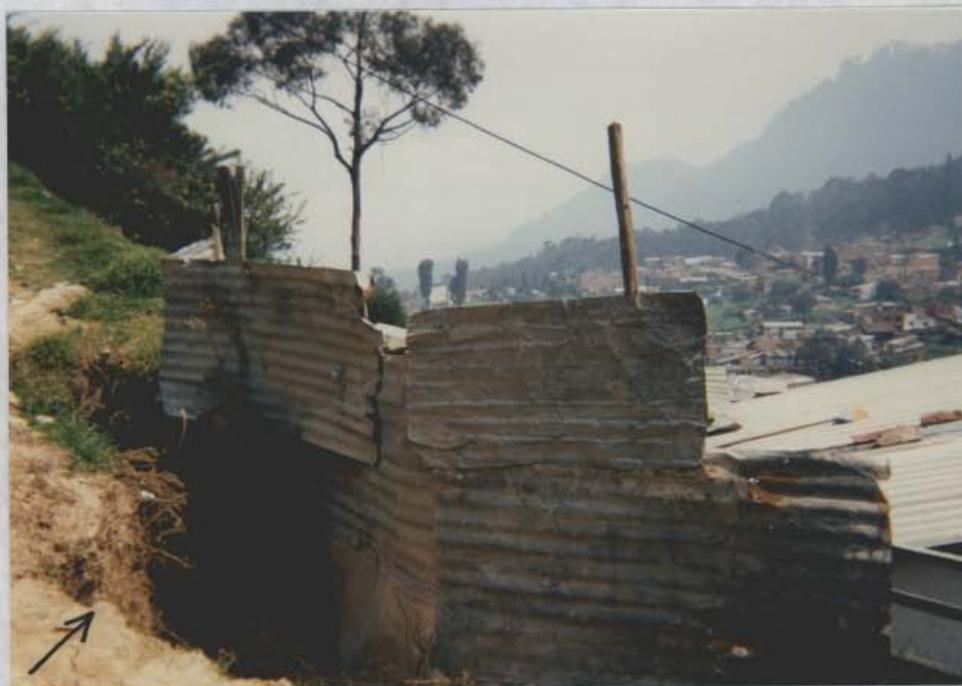
A la altura de la Diag. 4 A # 9-27 Este se presenta un deslizamiento puntual que involucra la roca compuesta principalmente por arcillolitas muy alteradas (ver

Foto No. 9 Deslizamiento en la parte posterior de la casa con dirección Diag. 4A # 9-27 Este.

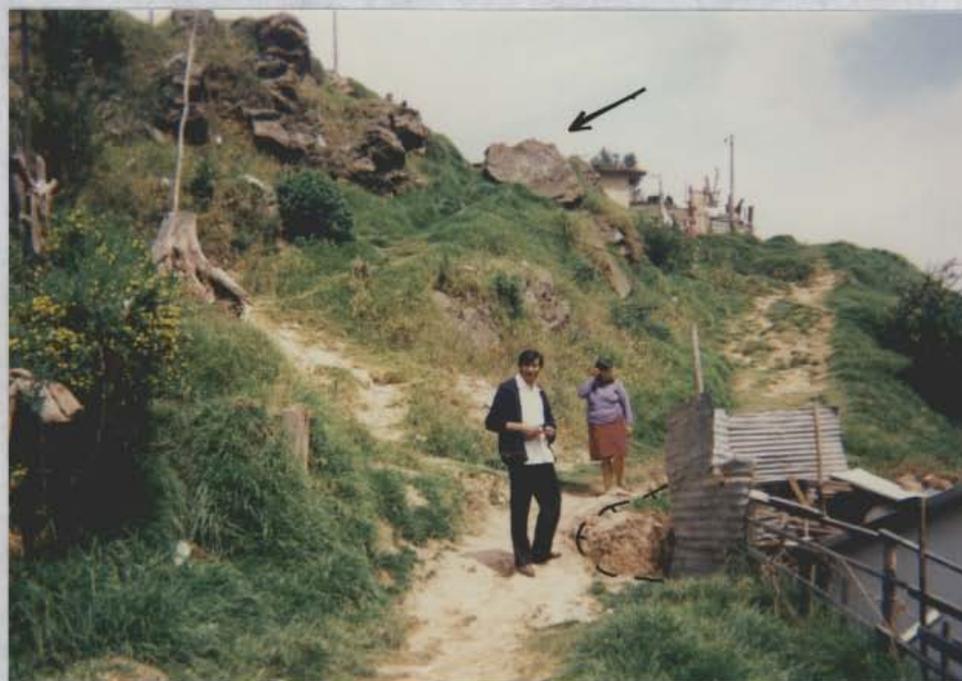
Foto No. 9); a unos pocos metros se observa el contacto neto con unos bancos de cuarzoarenitas de grano grueso a conglomeráticas, delesnables, con intercalaciones de capas medias de cuarzoarenitas de grano fino, buzando hacia el occidente unos 75 grados. La roca se encuentra muy diaclasada y por su poco grado de cohesión está generando riesgo por desprendimiento de bloques (ver Fotos No. 10 y 11).

Foto No. 10 Areniscas con intenso diaclasamiento que generan riesgo por desprendimiento de bloques. Obsérvese en la parte superior un bloque suelto que alcanza un diámetro de 1,5 m.

Realizar estudios detallados: geotécnico en el sector del Colegio Cooperativo los Pinos y el Centro de Salud tendiente a determinar las obras correctivas necesarias; estudio geotécnico y geofísico en el área de la antigua mina de carbón tendiente a determinar obras correctivas o la reubicación de familias afectadas; estudio hidrológico tendiente a determinar el comportamiento de la quebrada, ya que podrían presentarse represamientos y posteriormente inundaciones; y un estudio de estabilidad del macizo rocoso en el sector de la Diag. 4 A # 9-27 Este, donde además se debe bajar los bloque sueltos a la mayor brevedad y hacer una obra de contención en la parte posterior de la vivienda.

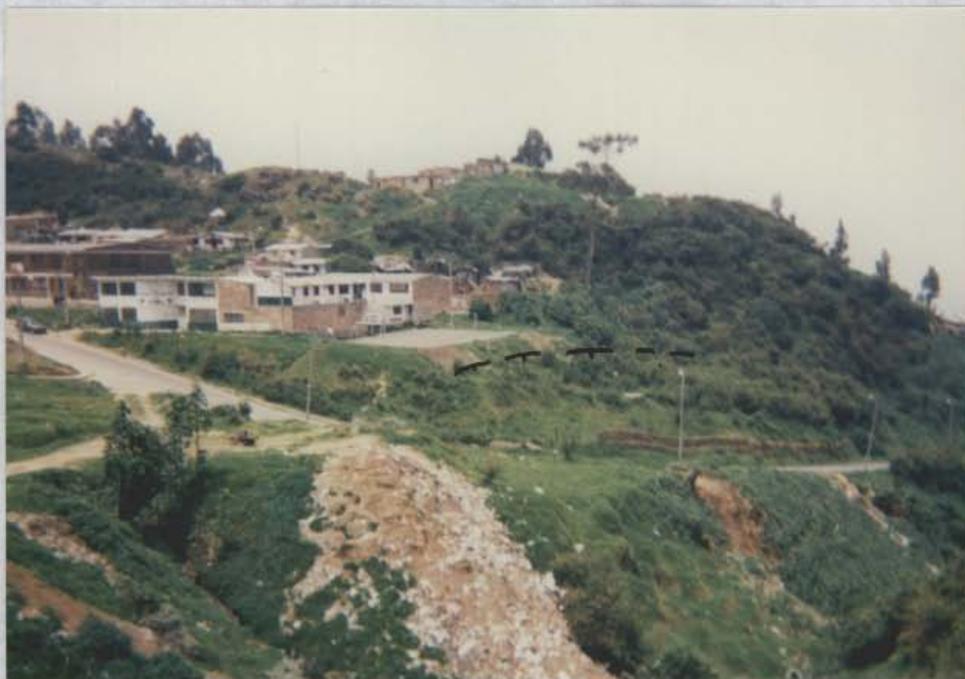
En el costado Norte del Colegio Cooperativo Los Pinos se presenta otro deslizamiento que ha sido tratado con gaviones (ver Foto No. 12), pero estos han sufrido un ligero desplazamiento que sugiere que el deslizamiento está activo. Además existen antecedentes de agrietamientos en el colegio y el centro de salud, ubicado en el costado Sur-Occidental.

Foto No. 12 Deslizamiento ubicado en el costado Norte del Colegio
Cooperativo Los Pinos.

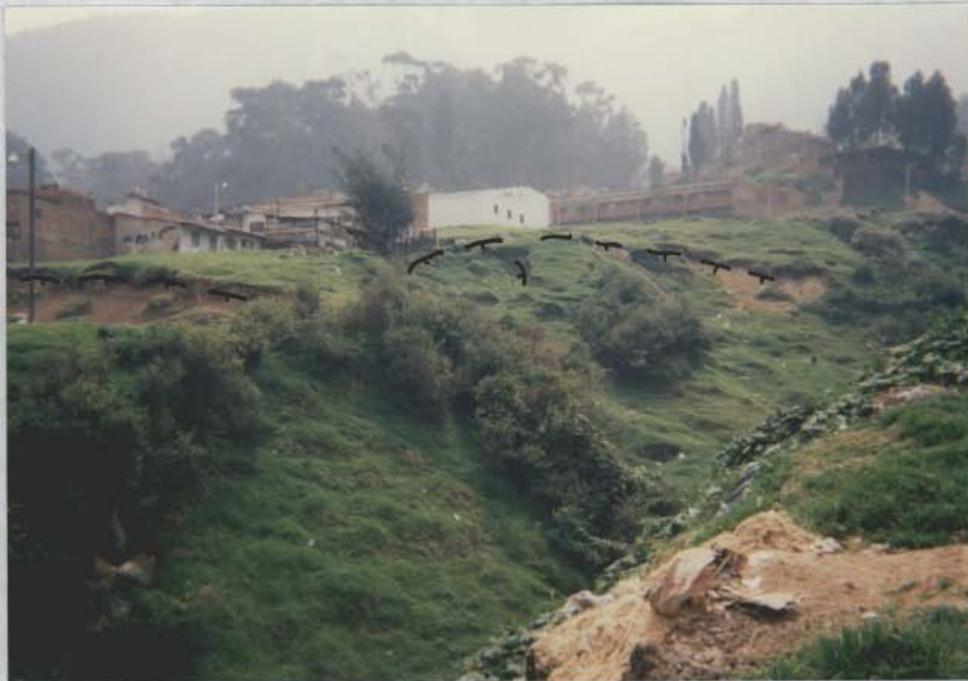
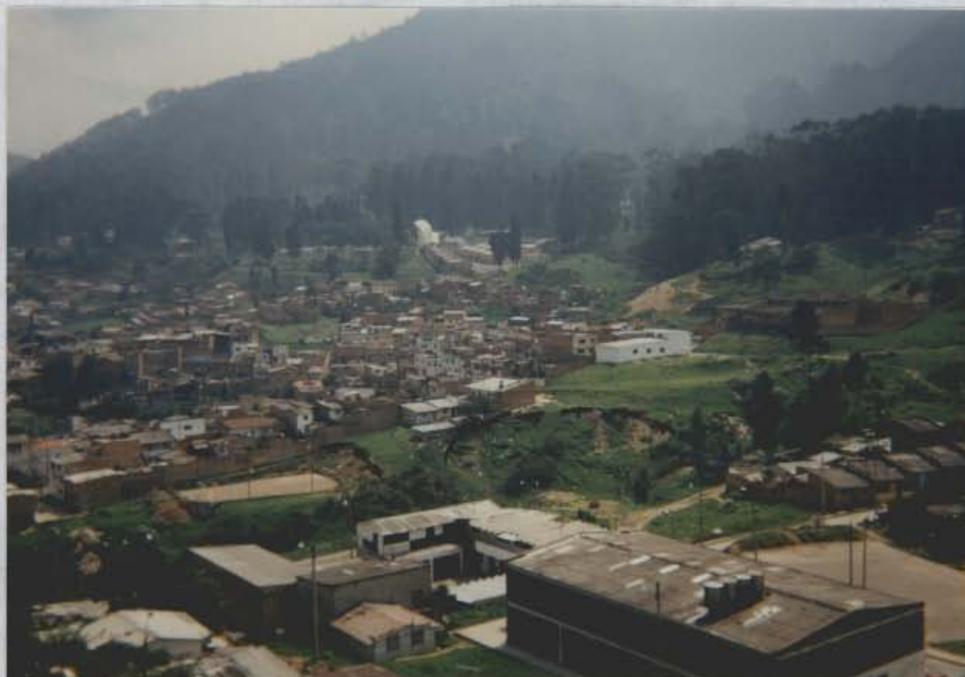
En las zonas verdes se observa generalmente reptación como en la Cille 3 con Cra 11 Este, donde además se esta abriendo una carretera, cuyo corte está desestabilizando un pequeño talud. En las márgenes de la Quebrada Chorrerón, frente al Colegio antes mencionado, se presenta una serie de coronas de deslizamientos (ver Fotos No. 13 y 14).

Fotos No. 13 y 14 Deslizamiento en la margen derecha del antiguo cauce de la Quebrada Chorrerón.

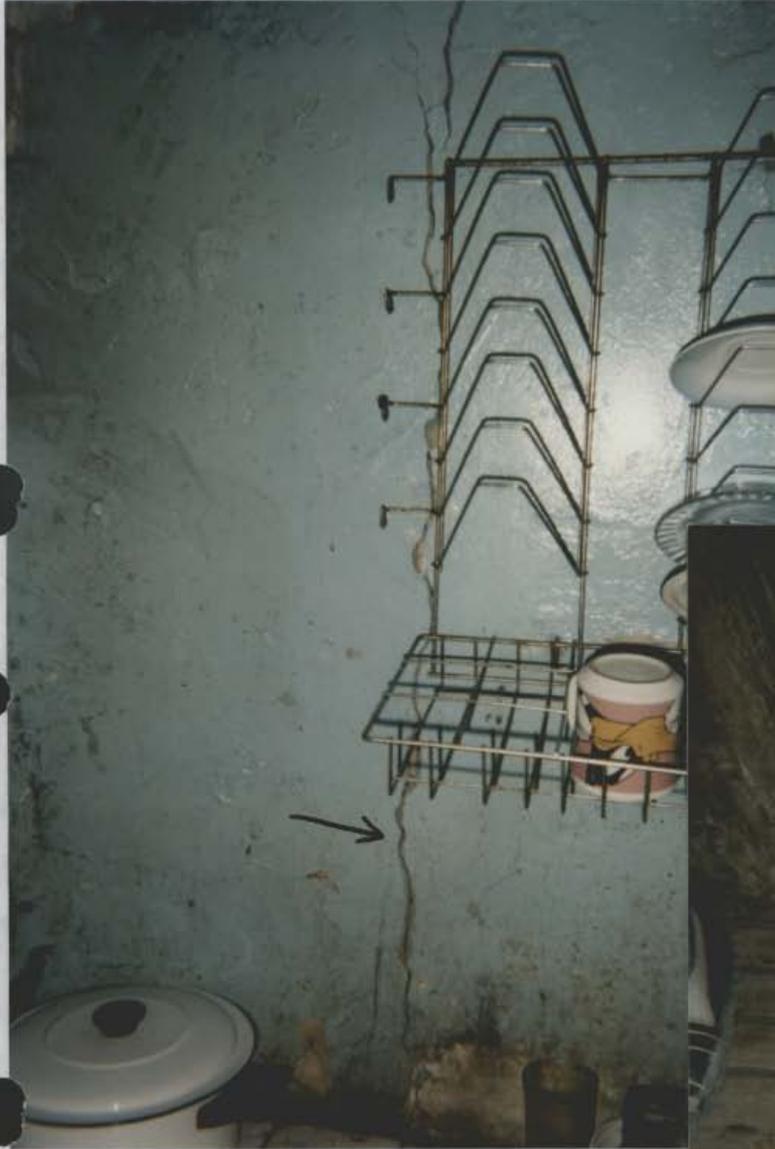
A la altura de la Diag. 5a # 9C-64 Este se encuentran 8 casas que presentan en las paredes grietas verticales y horizontales que alcanzan una separación de 2 cm., grietas y dilataciones en el piso (ver Fotos No. 15, 16 y 17). En este sector existió antiguamente una mina de carbón, en la cual se realizaron rellenos y posteriormente se urbanizó; en la cancha de "La Mina", ubicada unos 20 m abajo, se observa también remoción en masa y una filtración de gran caudal, para lo cual la Junta Administradora Local de Santafé está financiando la construcción de un filtro a lo largo de los costados Oriente y Sur. Se requiere de estudios más detallados para poder determinar si los daños en las viviendas obedecen a asentamientos diferenciales por la morfología irregular del subsuelo y cual sería el área total de afectación.

Foto No. 15 Grieta vertical con separación de 1 cm. en la pared de una de las viviendas del sector de la antigua mina de carbón.

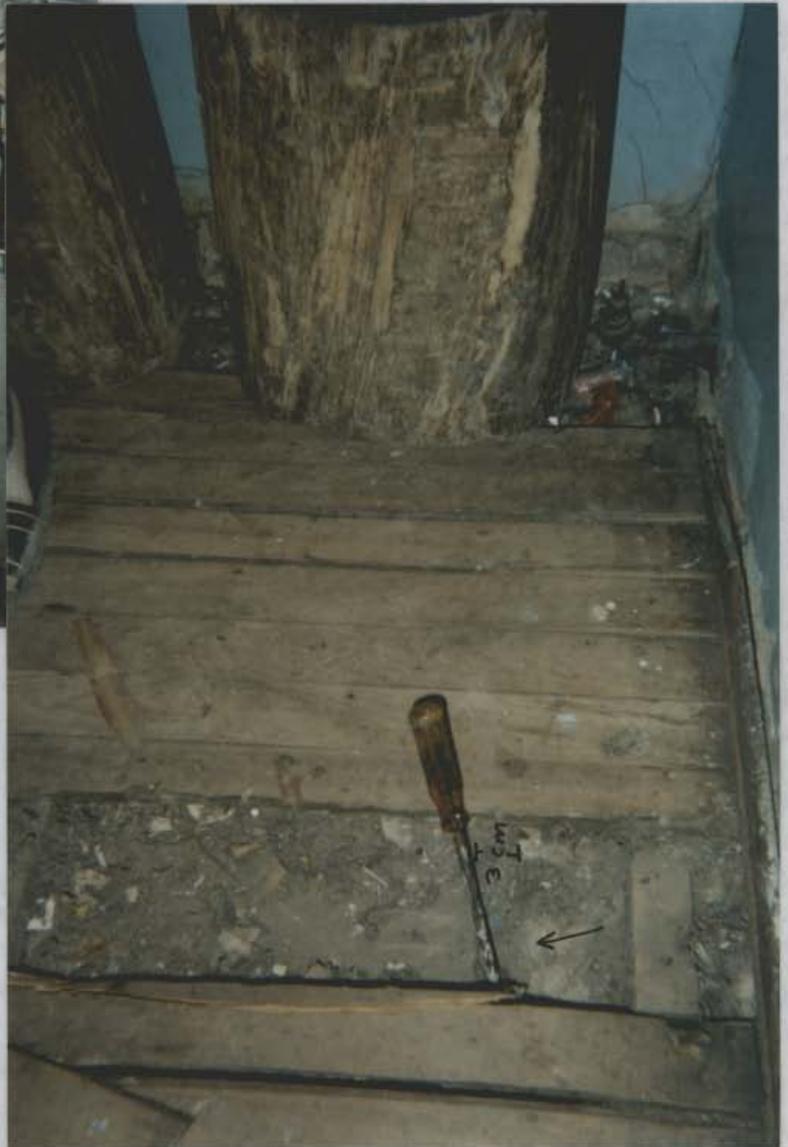
Foto No. 16 El destornillador está metido en una grieta del piso, con separación de 3 cm.

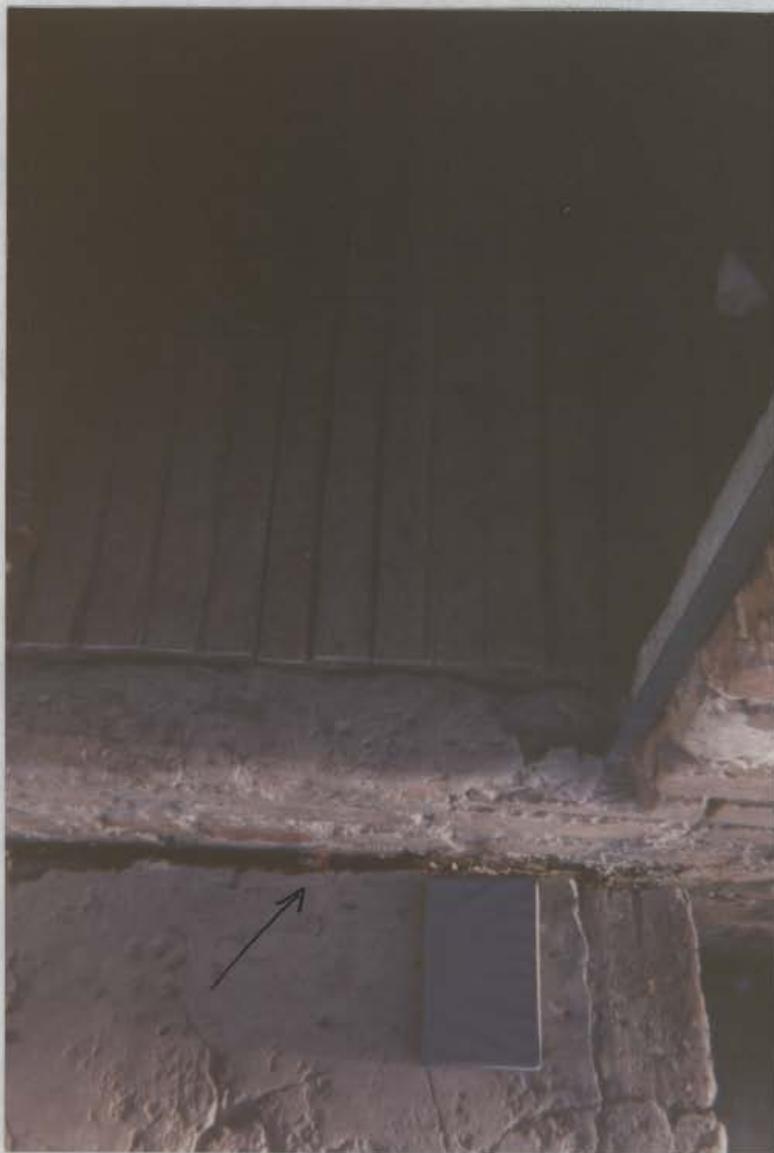
Foto No. 17 Dilatación en las escaleras de acceso de la vivienda.
