GRUPO TÉCNICO UPES - FOPAE
DIAGNÓSTICO No. 015 DE 1.997 · 233

VISITA TÉCNICA

LOCALIDAD: Santafé
BARRIO: Egipto, Callejón San Bruno
DIRECCIÓN: Clle 10A # 7-34 Este
FECHA VISITA: Febrero 19 de 1.997

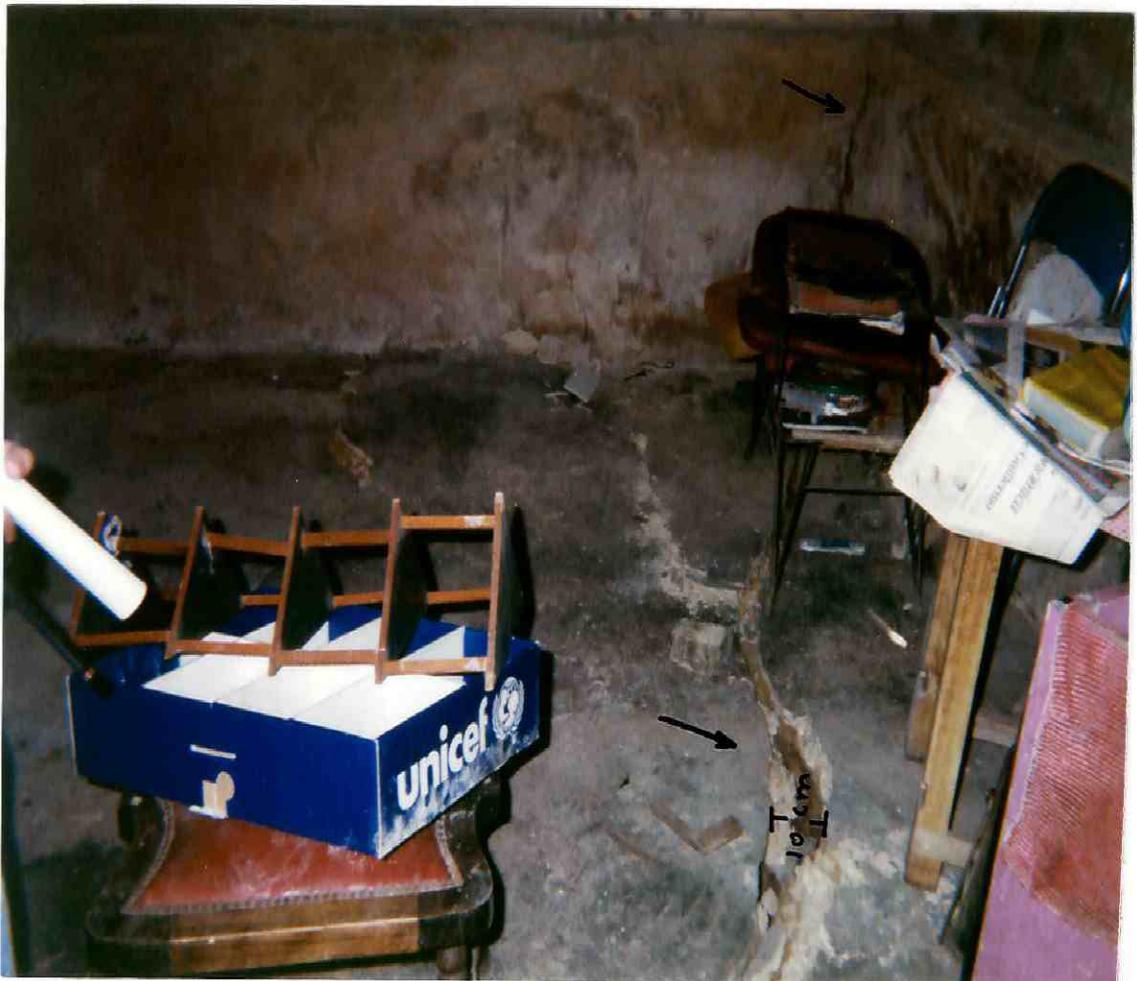
Durante la ola invernal de enero de 1.997 el terreno fue cediendo ocasionando grietas en el piso y las paredes, que alcanzaron una separación de 10 cm en el lapso de una semana (ver Fotos No. 1, 2 y 3). Los ocupantes evacuaron por iniciativa propia, alojándose donde unos vecinos.

Foto No. 1. Grieta que atraviesa todo el piso y las paredes de la habitación.

Realizar un estudio geotécnico tendiente a determinar las causas de inestabilidad del terreno y el área total de afectación.

Reubicar a la Familia de la Señora Gregoria Zabala, ya que la vivienda quedó totalmente inservible. Esta casa se encuentra a unos 25 m del cauce de la quebrada, pero no se pudo establecer si está invadiendo la ronda técnica, ya que no se encuentra delimitada.

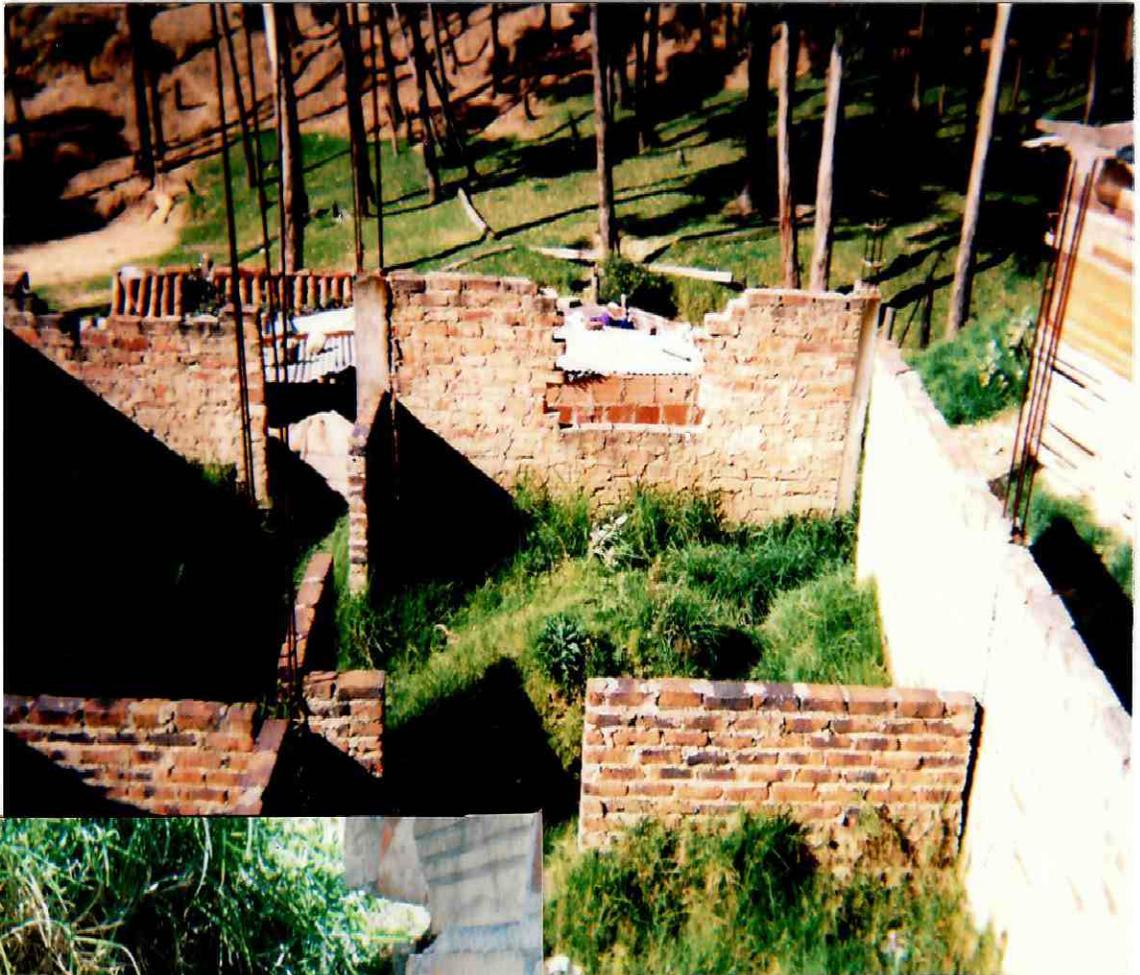
En la parte posterior, costado Sur, hay una vivienda en construcción de propiedad del señor Abelardo Franco que también sufrió dilatación y desplome de una pared. Este sitio presenta condiciones favorables para el empozamiento de aguas lluvias (ver Foto no. 4), las cuales podrían ser el origen de filtraciones observadas la parte inferior de la casa con dirección Clle 10A # 7-34 Este de propiedad de la señora Gregoria Zabala. Sin embargo dichas filtraciones no parecen ser el único agente detonante.

Foto No. 4 Vivienda en construcción con condiciones favorables para el empozamiento de aguas lluvias.

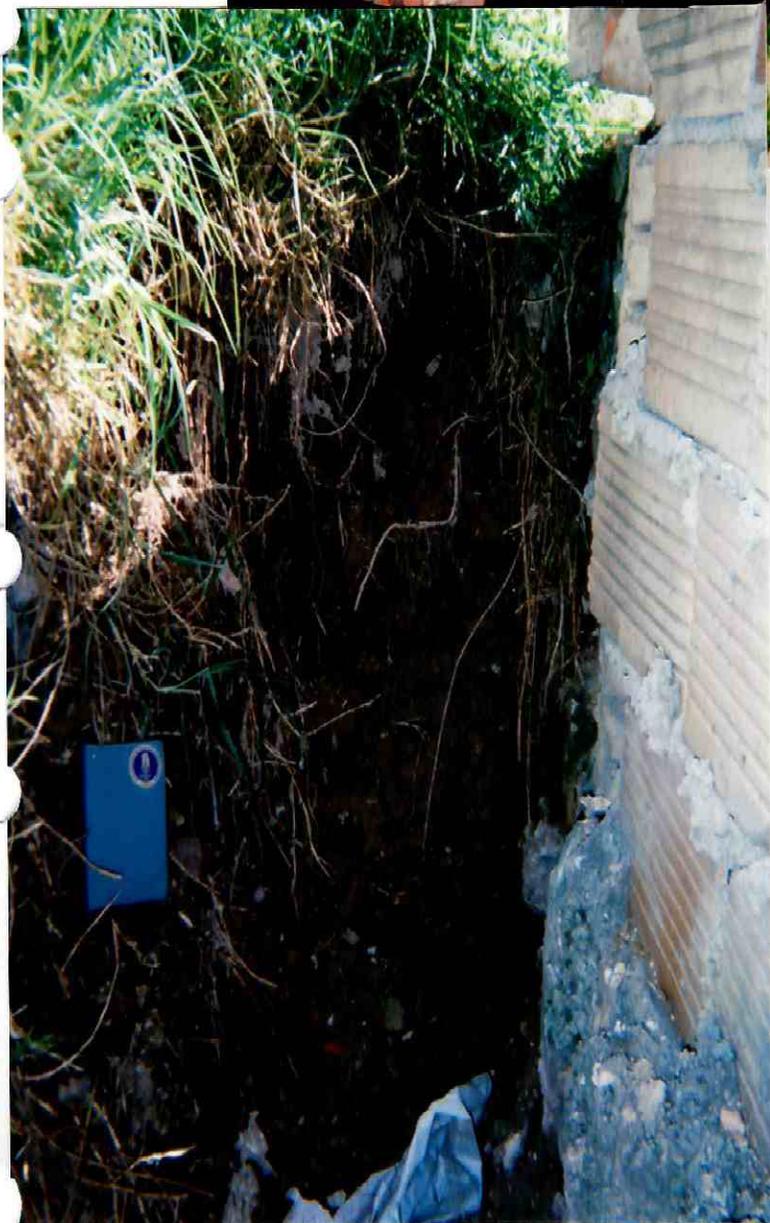
El terreno presenta una pendiente fuerte y está compuesto por limolitas y lodolitas alteradas, cuya estratificación no es clara, suprayacido por material de relleno mal consolidado que sobrepasa de 1,5 m de espesor (ver Foto No. 5)

Foto No. 5 Material de relleno mal consolidado sobre el cual están construidas las viviendas.

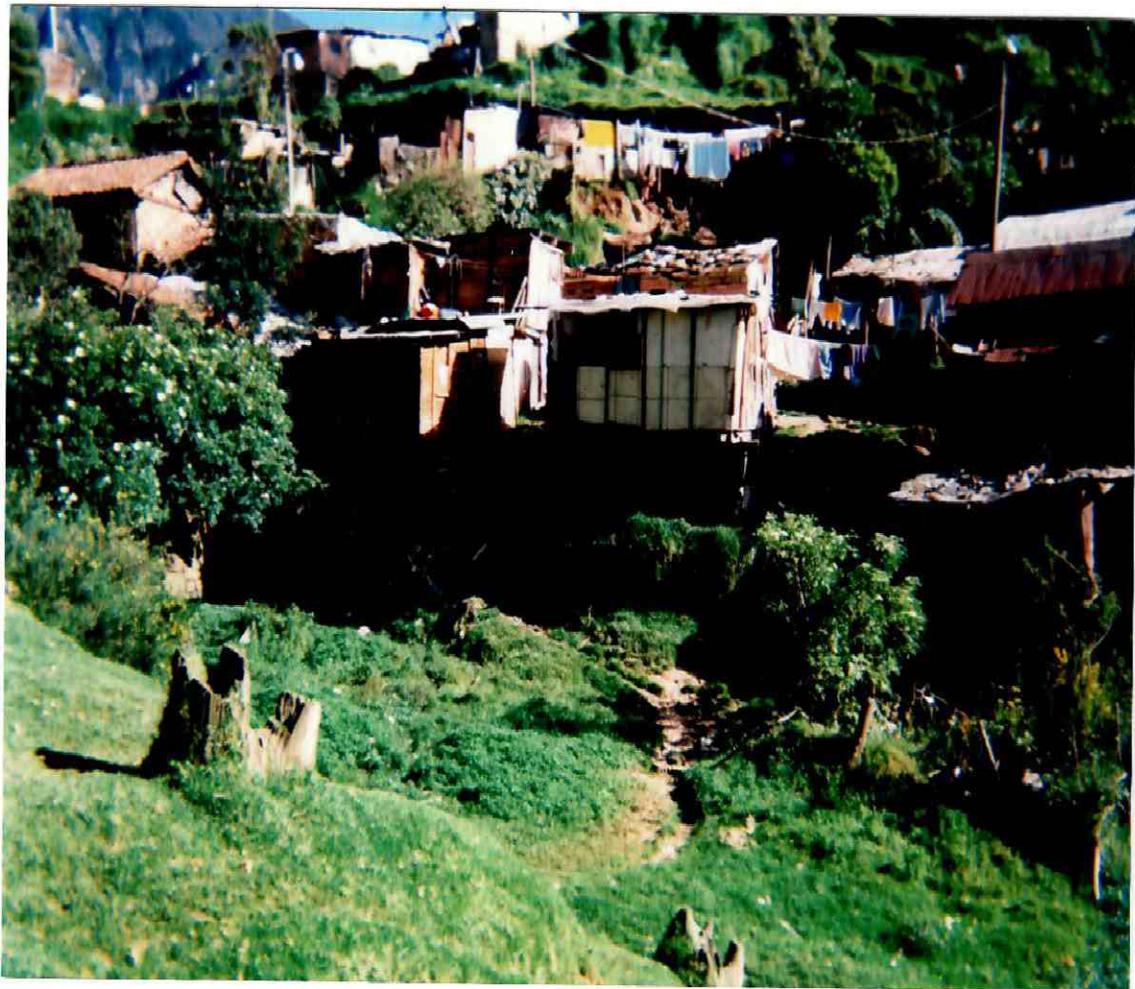
Foto No. 6 obsérvese el tipo de asentamiento.
