GRUPO TÉCNICO UPES - POPAE
DIAGNÓSTICO No. 020 DE 1.997 - 237R

VISITA TÉCNICA

RADICACIÓN: 528 de Feb. 14/97
SOLICITANTE: Junta Administradora Local
LOCALIDAD: Santaló
BARRIO: El Guavio
DIRECCIÓN: Calle 6 # 8 42 Este
FECHA VISITA: Marzo 12 de 1.997

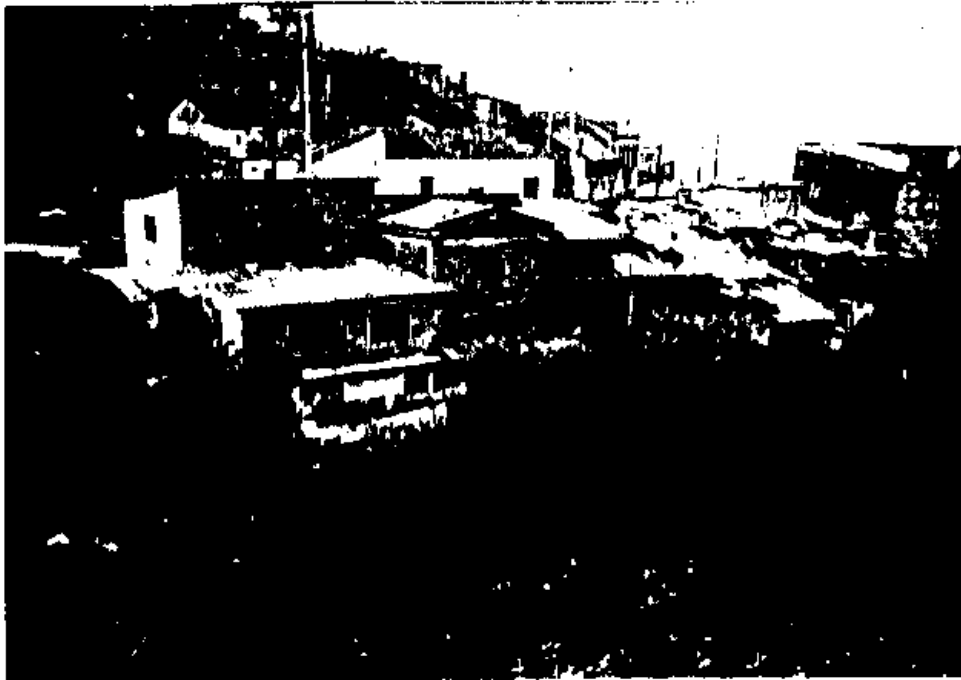
Vivienda de dos plantas de propiedad del señor Daniel Chamorro, en la que habitan tres familias; está localizada sobre la margen izquierda (aguas abajo) de la Quebrada Manzanares y podría estar invadiendo la ronda técnica, pero ésta no se encuentra definida en el sitio (ver Foto No. 1).

Foto No. 1. Vivienda al borde de un deslizamiento en la margen derecha de la quebrada Manzanares.

Realizar una obra de contención en este sitio resultaría muy dispendioso dada sus dimensiones y la posible invasión del espacio público, por lo tanto debe estudiarse la posibilidad de reubicación de al menos esta vivienda.
