**GRUPO TÉCNICO UPES - FOPAE**  
**DIAGNÓSTICO No. 001 DE 1.997 - 258**

**ATENCIÓN DE EMERGENCIA**

**LOCALIDAD:** Santafé  
**BARRIO:** Las Cruces  
**DIRECCIÓN:** C/le 1 B # 5A-80  
**FECHA VISITA:** Enero 16 de 1.997

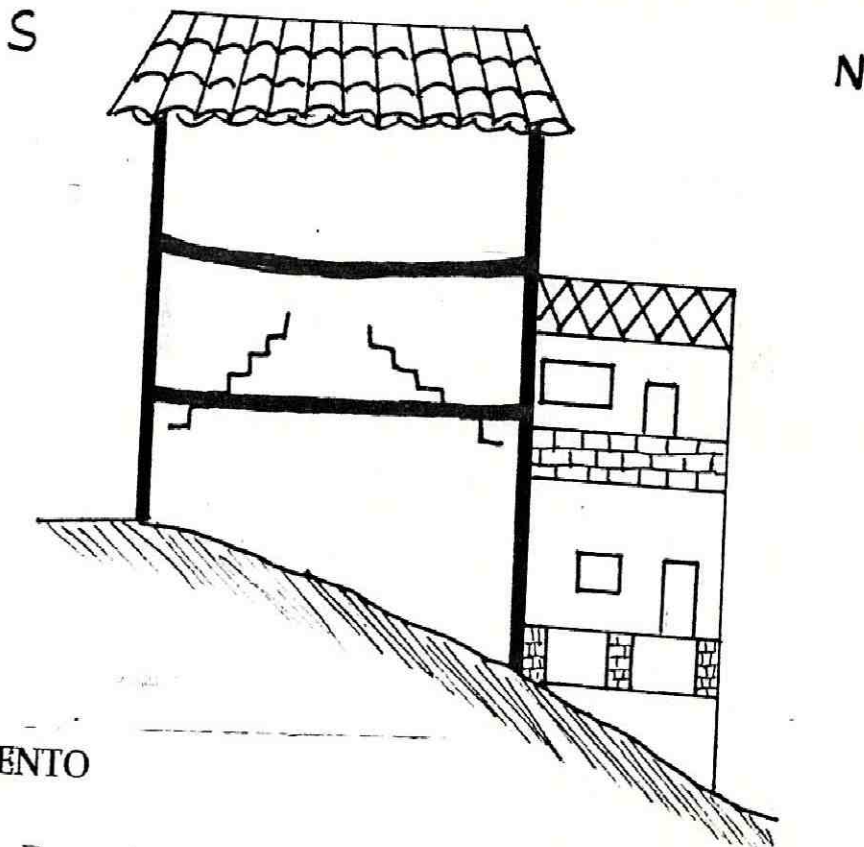
Los dos primeros pisos son en material de adobe y el tercer piso es en material de ladrillo. La pared exterior del costado oriental también es en ladrillo, con vigas y columnas en concreto; en ella se observa arqueamiento de las vigas y grietas diagonales, en sentido contrario, que atraviesan las vigas y sugieren hundimiento del suelo (ver gráfica).

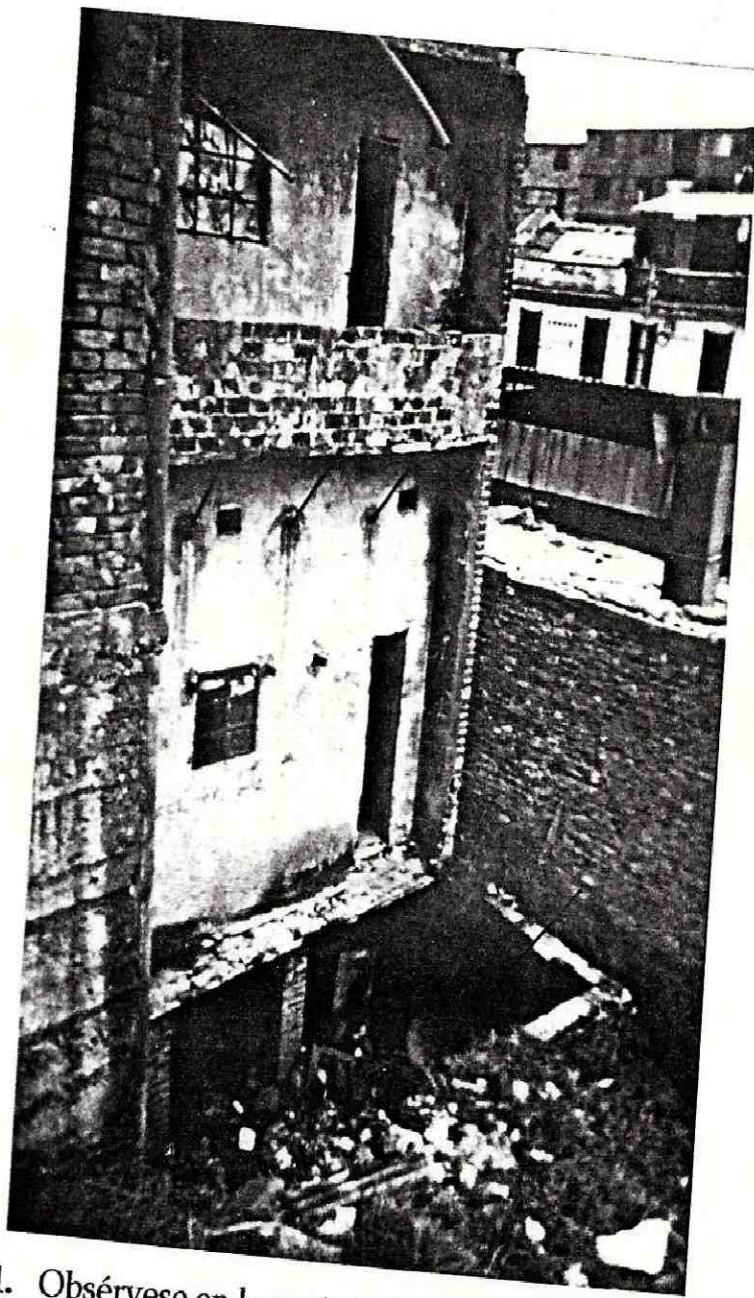
En el interior de la casa se observan grietas en las paredes con separación entre 3 y 5 cm y dilatación, grietas y hundimiento del piso de la segunda planta. en toda la casa se observa bastante humedad y en el patio trasero hay empozamiento de aguas lluvias, ya que el alcantarillado domiciliario se encuentra taponado con basuras (ver Foto No. 1). al parecer hay problemas de suelos por sobresaturación de aguas.

Foto No. 1. Obsérvese en la parte inferior de la foto el patio con escombros y basuras que taponaron el alcantarillado domiciliario favoreciendo el empozamiento de aguas lluvias.

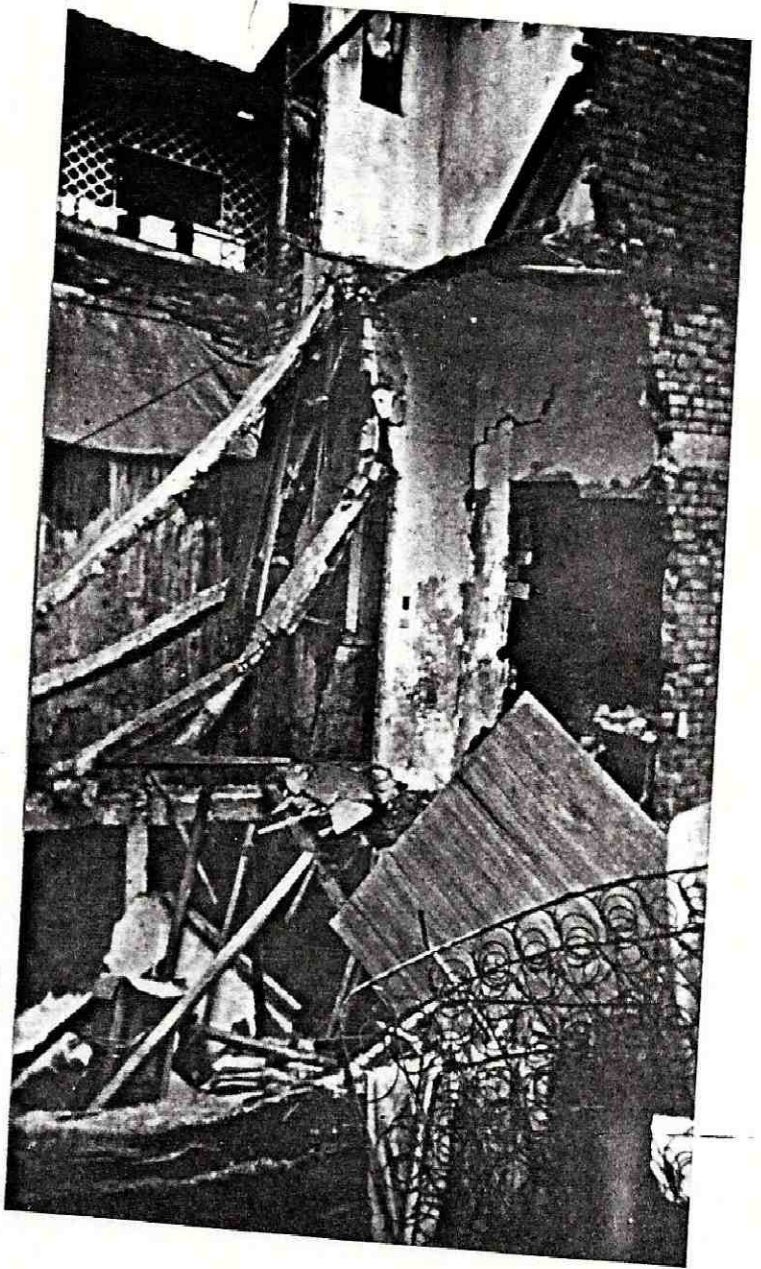
El día 17 de Enero de 1.997 en las horas de la madrugada se desplomó la casa (ver Foto No. 2), dejando como consecuencia una persona muerta y otra herida (las dos personas que no quisieron evacuar).

Foto No. 2. Restos de la casa, después de desplomarse la parte central.

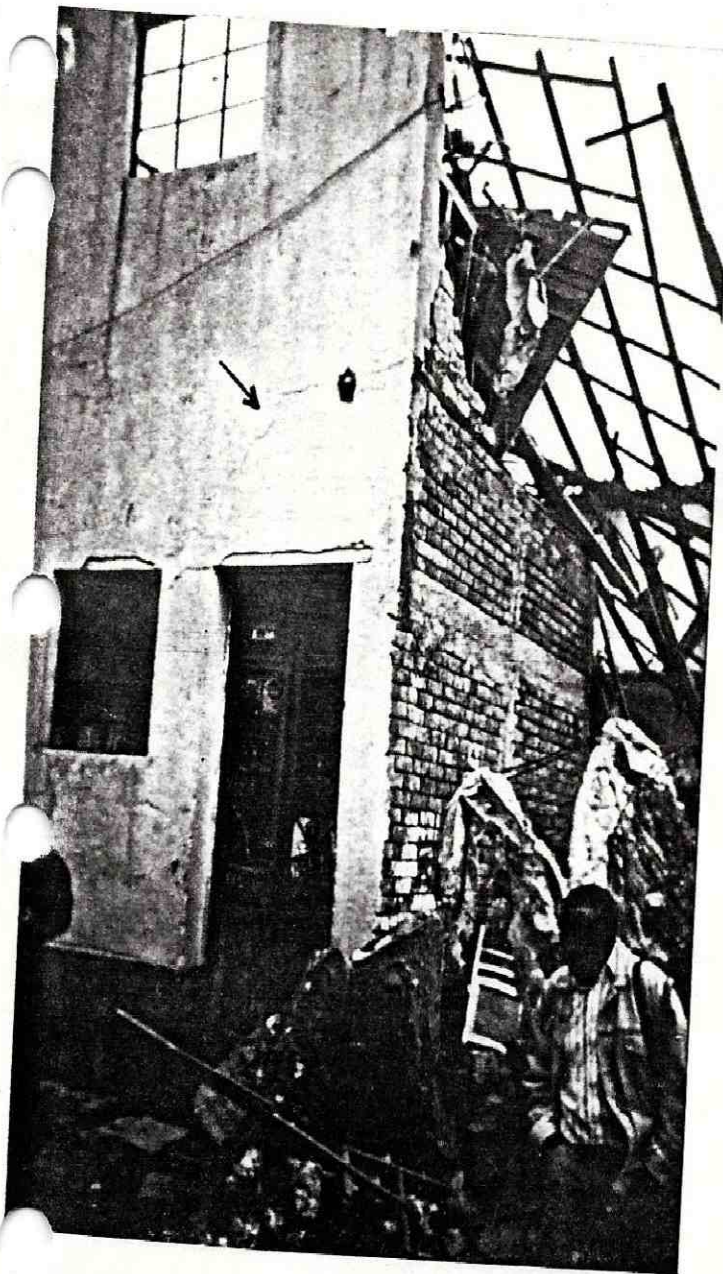
Como la pared de la fachada, de unos 5 m de altura, amenazaba con desplomarse sobre la vía poniendo en riesgo la vida de los habitantes de las casa aledañas (ver Foto No. 3), se solicitó colaboración a Secretaría de Obras Públicas para que realizaran la demolición de dicha pared. El señor Mauricio Bustamante, Subsecretario de Obras Públicas, se hizo presente en el lugar y manifestó que esta labor se debía hacer manualmente, pero que él no arriesgaba a sus funcionarios; finalmente se comprometieron a demoler el resto de la construcción que quedara en pie una vez demolida la fachada.

Foto No. 3. fachada de la casa, la cual presenta grietas e inclinación.

Se hizo necesario pedir prestada una máquina con "canasta" a la Empresa de Energía. La demolición de la Fachada se llevó a cabo el día 18 de Enero de 1.997, la dirigió la Ingeniera Teresa Abella (de la OPES) y fue ejecutada por la comunidad y los funcionarios de la E.E.B.
