GRUPO TÉCNICO UPES - FOPAE
DIAGNÓSTICO No. 002 DE 1.997 - 259

ATENCIÓN DE EMERGENCIA

LOCALIDAD: Santafé
BARRIO: Rocío Bajo
DIRECCIÓN: Clle 2D Bis # 8-64 Este Int. 2
FECHA VISITA: Enero 16 de 1.997

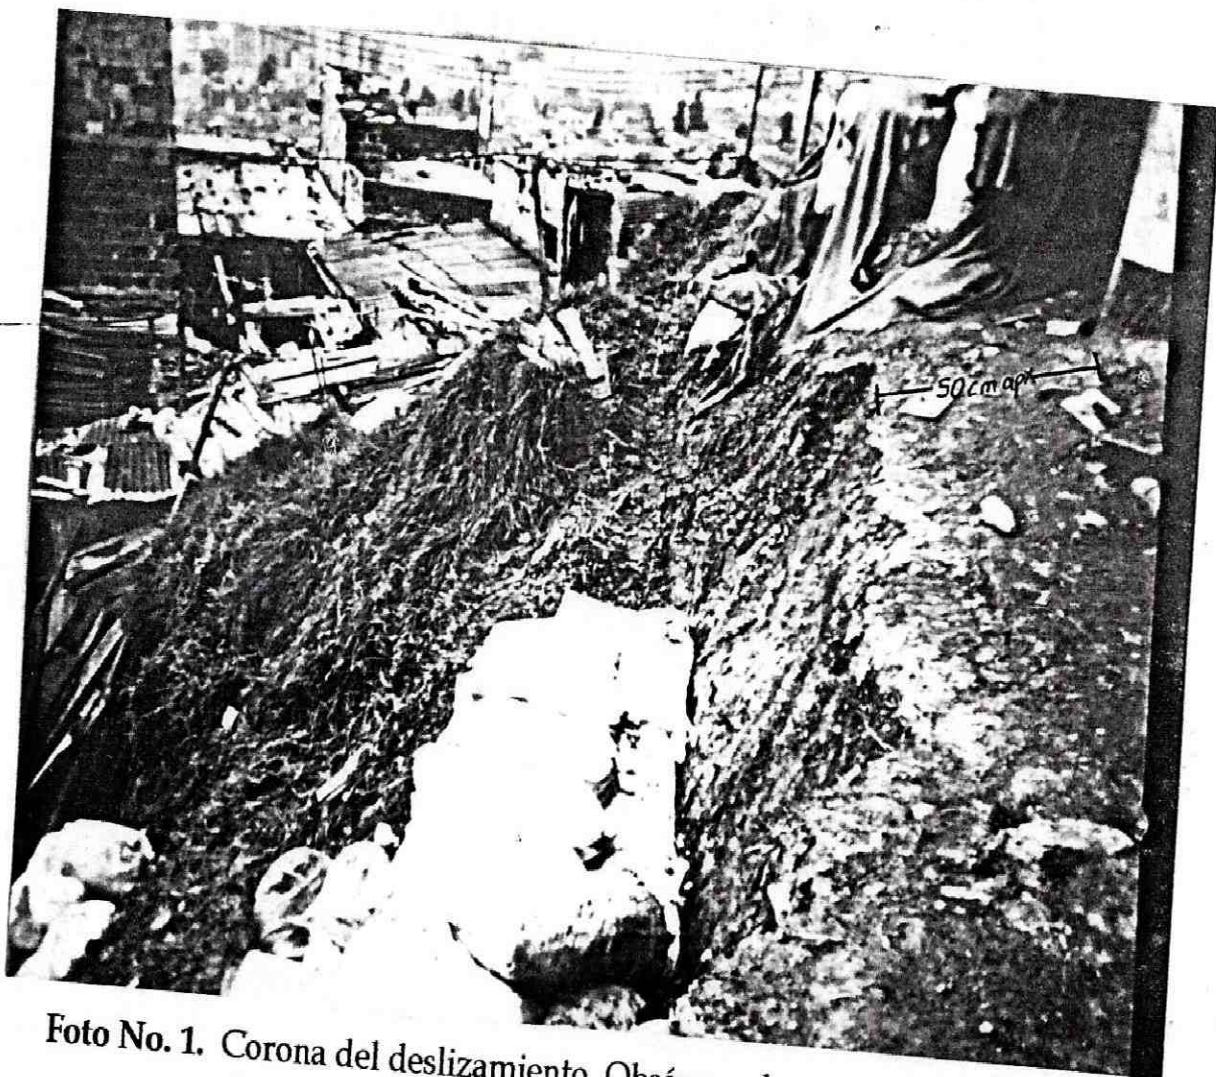
El día 15 de Enero de 1.997 se presentó un deslizamiento de aproximadamente 6 metros de longitud por 2 m de ancho en un talud de unos 8 m de altura, quedando al borde de la corona de deslizamiento una casa en madera con piso en cemento en el cual se observa agrietamiento y hundimiento. En esta casa, de propiedad de María Dolores Castro, habita una familia de 7 personas (1 adulto y 6 niños).

El terreno está conformado por lodolitas y arcillolitas alteradas a las que no se les observa la estratificación. Suprayaciendo la roca hay un relleno mal consolidado, con un espesor máximo aproximado de 2 metros, sobre el cual se encuentra ubicada la casa.

La causa probable del fenómeno de remoción en masa es la acción de las aguas lluvias que debilitan fácilmente el terreno mal consolidado; sin embargo debe verificarse si el alcantarillado de aguas negras, que es artesanal, presenta fugas que hayan contribuido a la inestabilización del talud.

Foto No. 1. Corona del deslizamiento. Obsérvese la esquina Nor-Occidental de la vivienda a unos 50 cm del borde.

Evacuar la vivienda. Las personas afectadas estaban alojadas donde vecinos, pero el Alcalde Local les ofreció hospedaje temporal en el Salón Comunal. La upes les proporcionó 7 colchonetas y 7 cobijas.

meses). De no realizarse la obra de contención definitiva que reduzca en gran parte el riesgo, se debe incluir a esta familia en un programa de reubicación.

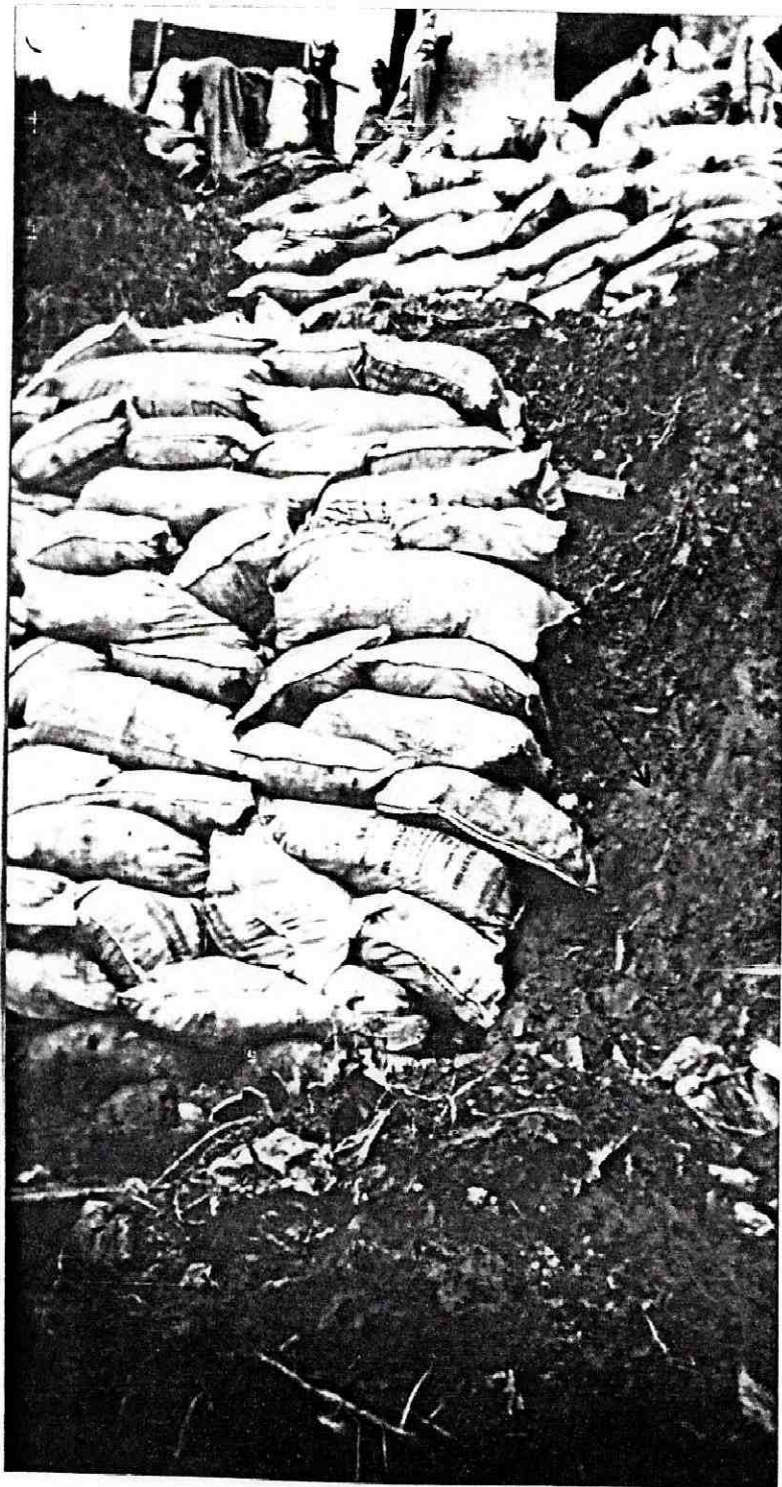
Este día se llevó a cabo la obra de emergencia en un 90% (ver Fotos 1 y 2), pero sin la asesoría técnica necesaria. La Ingeniera Claudia Aguirre realizó una inspección el día 27 de Enero y recomendó reacomodar los sacos de tierra; El coordinador del CLE de Santafé, Agente Dagoberto González, está coordinando con la comunidad para realizar esta labor, pero aún no se ha acordado la fecha.

Foto No. 2. El muro en bolsas de tierra armada se hizo en dos secciones; al lado de la sección inferior se alcanza a observar la roca alterada.

Se solicitó al Almacén de la UPES 300 sacos de polietileno para la construcción del muro en bolsas de tierra armada. Esta obra la va a realizar la comunidad con la
