**GRUPO TÉCNICO UPES - FOPAE**  
**DIAGNÓSTICO No. 006 DE 1.997 - 263 R.**

**ATENCIÓN DE EMERGENCIA**

**LOCALIDAD:** Santafé  
**BARRIO:** Los Laches  
**DIRECCIÓN:** Cra 8 Este # 3C-74  
**FECHA VISITA:** Enero 17 de 1.997

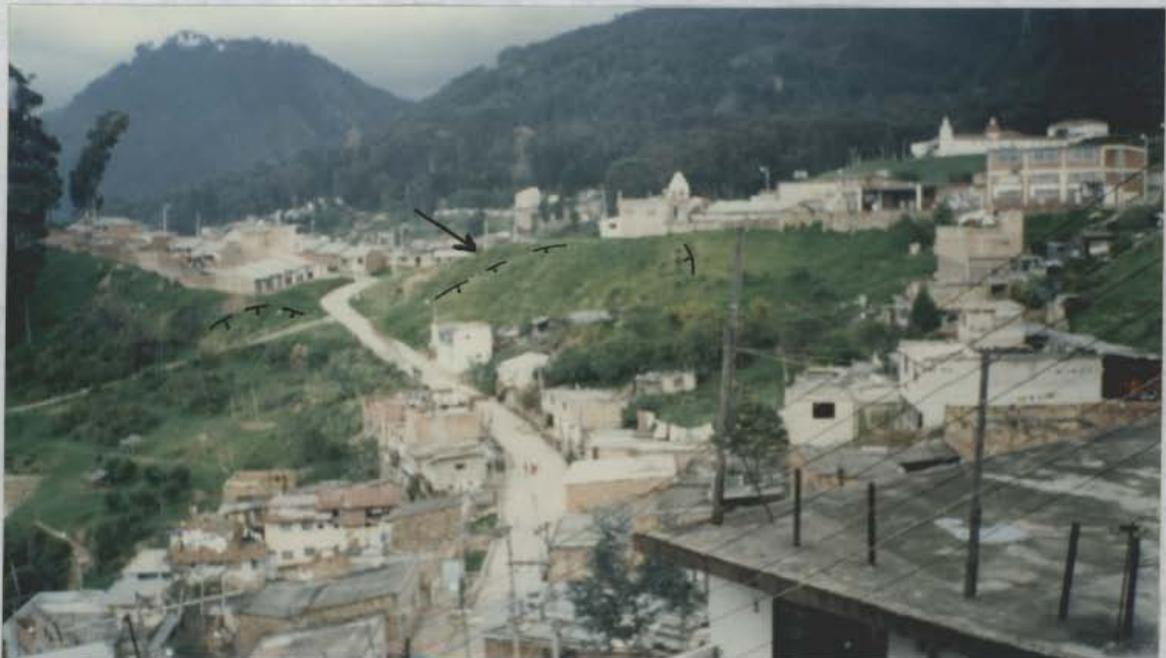
Al día siguiente se realizó otra visita y se determinó que la corona del deslizamiento era más prolongada y que las viviendas estaban dentro de la zona de afectación (ver Foto No. 1).

Foto No. 1. Obsérvese la corona del deslizamiento en la parte central de la fotografía.

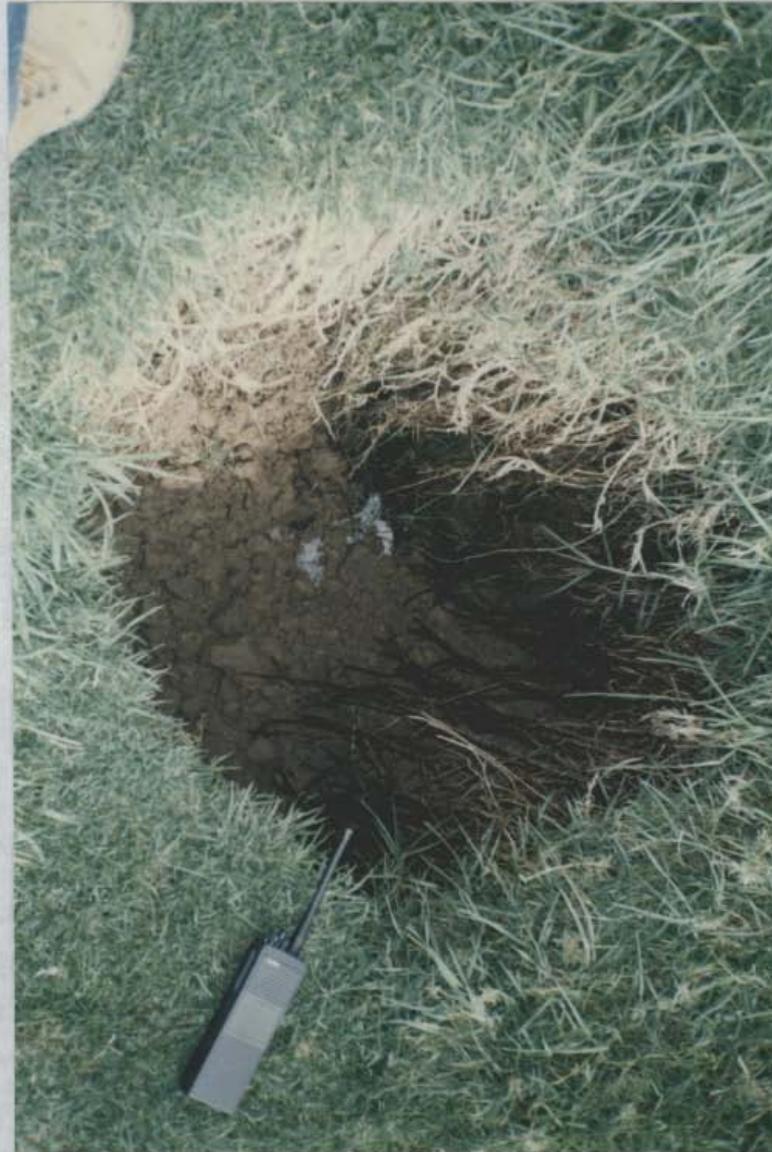
En la parte media del terreno deslizado se encuentran 5 orificios de aproximadamente 1 m de profundidad y un área de unos 50cm X 50 cm (ver Foto No. 2), que pueden estar generando infiltraciones de aguas lluvias. En estos se alcanza a observar la roca a unos 50-70 cm de profundidad, compuesta por arcillolitas muy alteradas.

Foto No. 2. Orificio que podría estar generando infiltración de aguas lluvias.

Una vez eliminadas las filtraciones se debe realizar estudios y obras tendientes a estabilizar el talud.

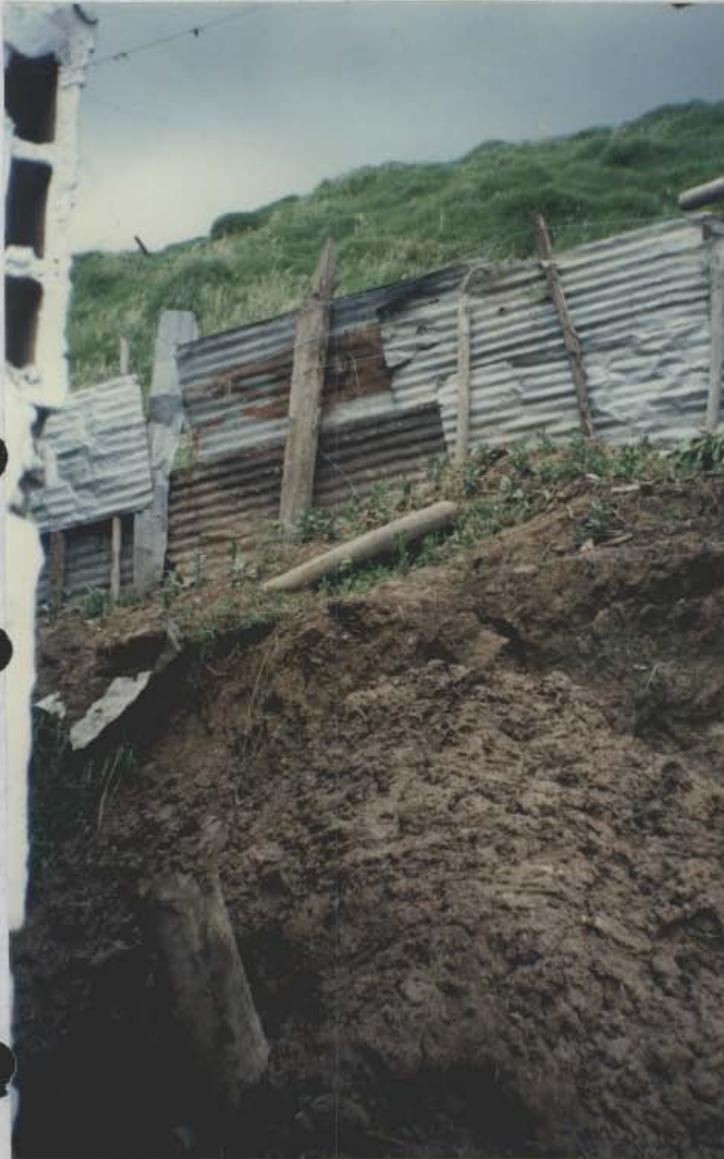
En la parte posterior de cada una de las viviendas afectadas hay un pequeño deslizamiento (ver Fotos No. 3 y 4), los cuales están contenidos en el deslizamiento principal, donde se observan filtraciones al parecer de aguas blancas.

**Foto No. 3.** Deslizamiento menor ubicado en la parte posterior de la vivienda de dos pisos. La corona coincide con la cerca.

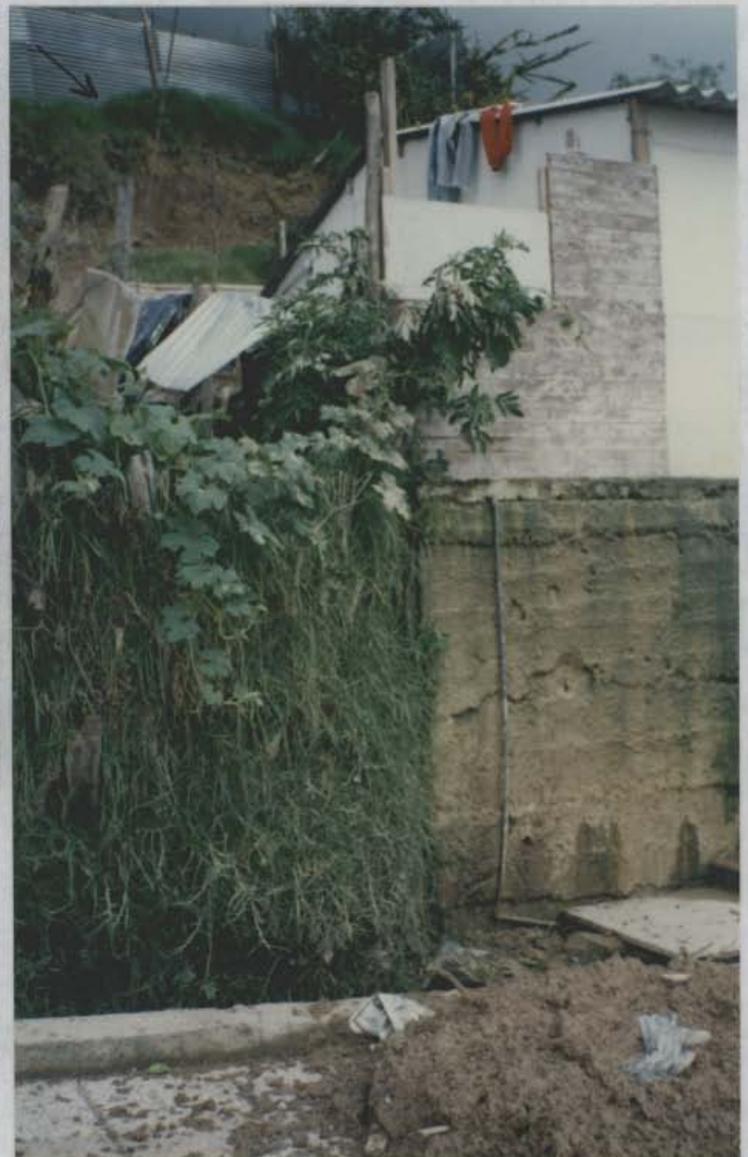
**Foto No. 4.** Deslizamiento menor ubicado en la parte posterior de la casa prefabricada en donde hay un pequeño muro de contención.
