GRUPO TÉCNICO UPES - FOPAE
DIAGNÓSTICO No. 010 DE 1.997 - 267

ATENCIÓN DE EMERGENCIA

LOCALIDAD: Chapinero
BARRIO: Mariscal Sucre
DIRECCIÓN: C/le 44 # 1-39
FECHA VISITA: Enero 20 de 1.997

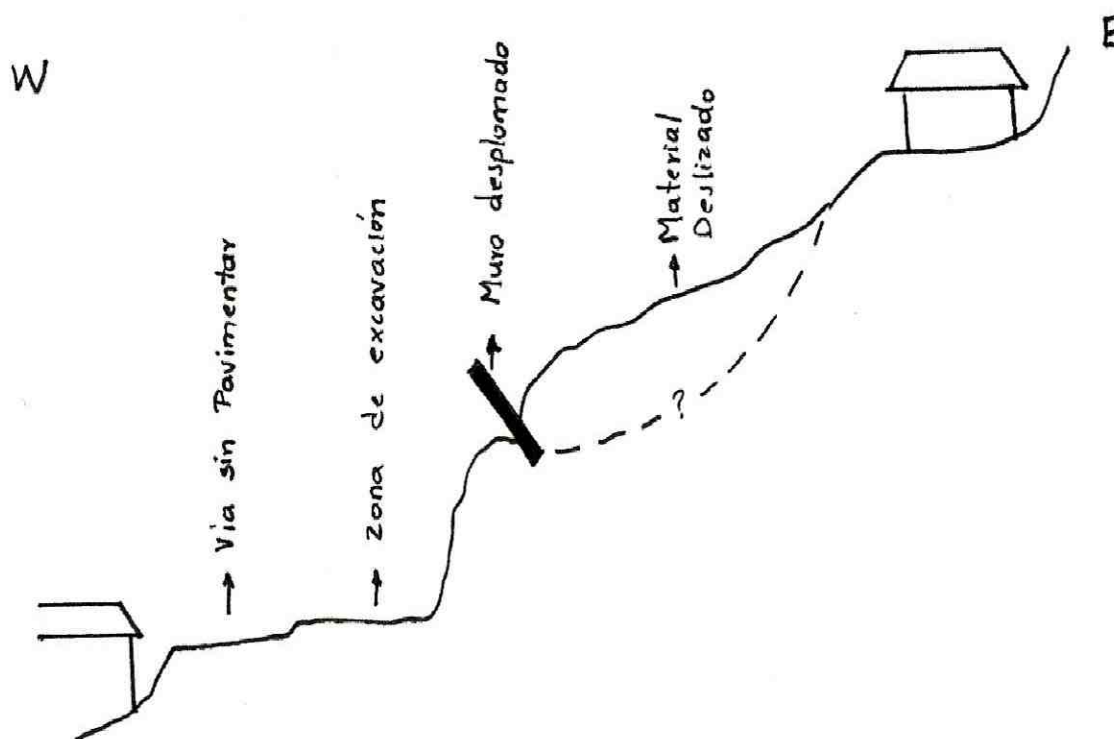
Deslizamiento de aproximadamente 10 m de longitud por 8 m de altura originado por pérdida de apoyo en el pie del talud más la acción de las aguas lluvias. a unos 2 m de la corona se encuentra ubicada la casa con dirección mencionada, la cual presenta una grieta con separación de 2 cm en la pared del costado occidental y una grieta cerrada en el piso. En la parte baja, al otro lado de la vía, se encuentran varias viviendas (ver gráfica).

En el pie del talud se venían realizando excavaciones por parte del señor Jorge Benavides, quien construyó un muro en concreto para tratar de prevenir el deslizamiento, pero este estaba mal ubicado y sin profundidad suficiente, razones por las cuales se desplomó.

Por lo que se alcanza a observar (la visita se realizó en horas de la noche) el movimiento en masa encontró un rellano que lo estabilizó; sin embargo dicha estabilización puede ser temporal debido a que ya se creó un plano de deslizamiento y las aguas lluvias pueden detonarlo nuevamente, afectando las viviendas de la parte inferior. En el momento no se considera necesaria la evacuación de ninguna persona.

Se recomendó al propietario de la casa ubicada en la parte superior, señor Torres, que realizara un manejo adecuado de las aguas lluvias por medio de su canalización y entrega, además del sellamiento de las grietas que hay en la corona del deslizamiento, para impedir la infiltración de las aguas lluvias que escurren por el terreno.
