**GRUPO TÉCNICO OPES - FOPAE**  
**DIAGNÓSTICO No. 013 de 1.997 - 282-**

**DERECHO DE PETICION**

**OFICIO:** OFC-01284  
**RADICACIÓN OPES:** ---  
**SOLICITANTE:** Luis Arturo Martínez  
Concejal de Santa Fe de Bogotá  
**BARRIO:** Bilbao II sector  
**DIRECCIÓN:** calle 144 Kr 143  
**LOCALIDAD:** Suba  
**FECHA VISITA:** Marzo 3 de 1.997

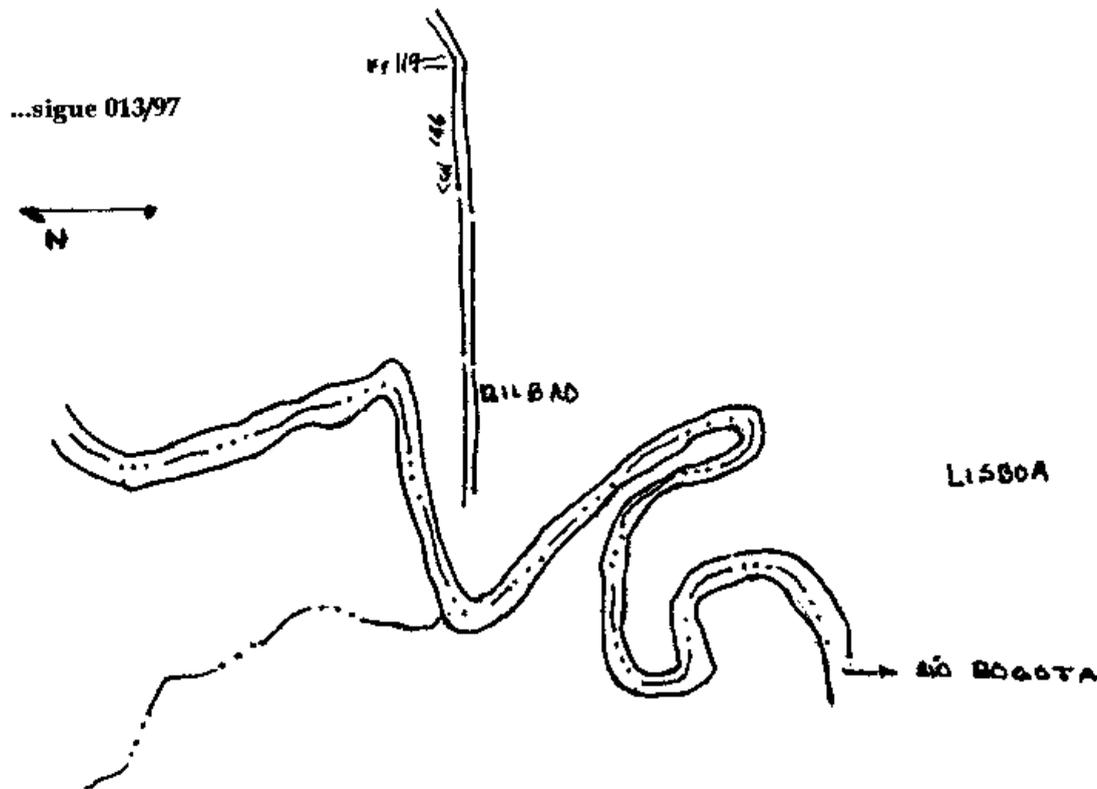
No hay pavimentación y los servicios son comunales. Al presentarse altas lluvias se producen inundaciones por empozamientos, agravándose por existencia de alcantarillado con capacidad insuficiente, que pueden presentar reflujos de aguas negras.

El barrio se encuentra ubicado en una curva del Río Bogotá, en un tramo en el cual se hace necesario realizar dragado para mantenimiento, dada la alta proliferación buchón. Por su ubicación es un sector potencialmente afectable por desbordamiento del Río Bogotá, motivo por el cual es importante verificar el estado de los jarillones y revisar estudios hidrogeológicos.
