**ÁREA DE ANÁLISIS DE RIESGO
UPES-FOPAE
DIAGNÓSTICO No 304.**

SOLICITANTE: Comité Cívico Comunitario
RAD. UPES: 2622 de Junio 17 de 1.997
LOCALIDAD: Usaquén
BARRIO: Buenavista
DIRECCIÓN: Cra. 27F y Transv. 28 con Clle 188 y 189
FECHA VISITA: Junio 26 de 1.997

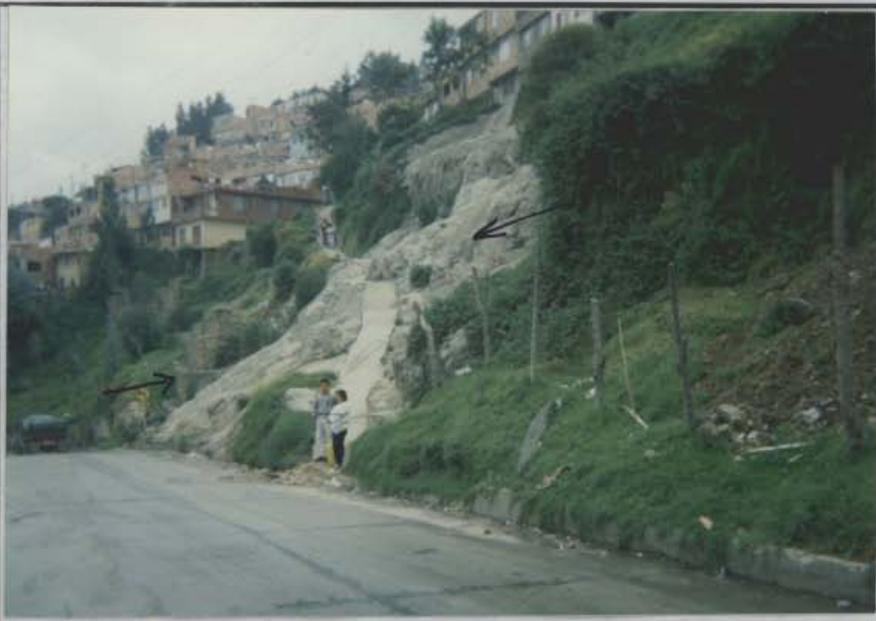
FOTO No. 3

El sector presenta inestabilidad de tiempo atrás, evidenciada por la presencia de muro en gaviones y concreto lanzado (ver Foto No. 3) que aparentemente no está anclado y presenta agrietamiento, sobre el talud ubicado en el costado norte de la Transv. 28. En la parte superior de dicho talud podrían estar infiltrándose las aguas lluvias.

Obsérvese la pendiente fuerte que presenta el terreno. La presencia del muro en gaviones y de la pantalla en concreto evidencian inestabilidad en el sector de tiempo atrás.

Realizar estudio de estabilidad del talud de la Cra 27F con Calle 189 mostrado en la Foto No. 3, ya que las condiciones actuales del concreto lanzado no son muy buenas y se observa un ligero abombamiento en los gaviones. Además se debe tener en cuenta que los planos de estratificación están favoreciendo la pendiente estructural.

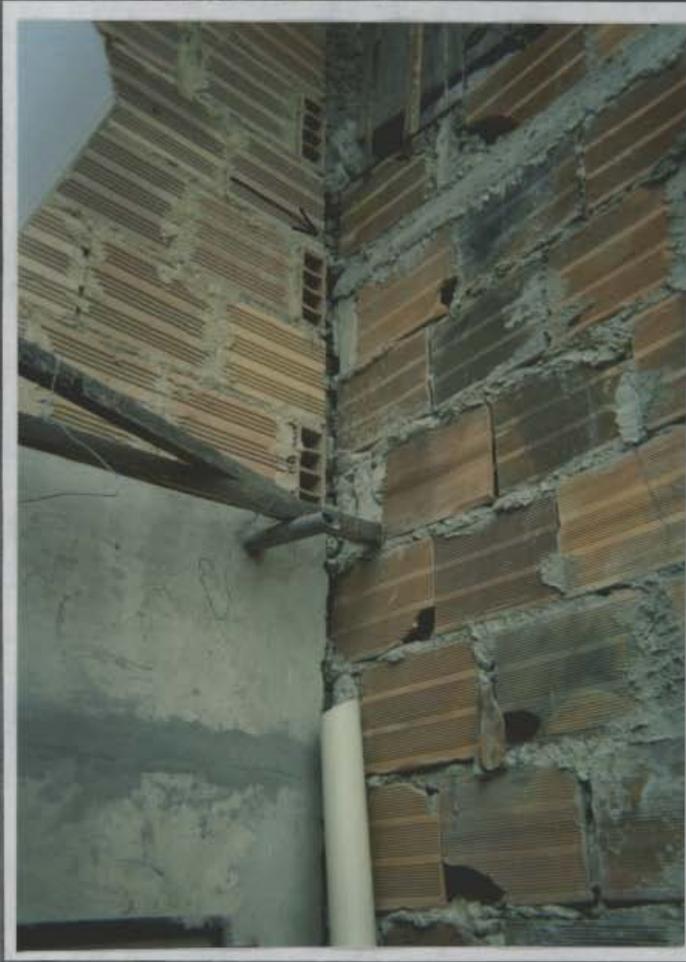
FOTO No. 4

Las Viviendas con dirección Cra 27F # 189A-09 y Cra 27F # 189A-15 están cimentadas parcialmente sobre un relleno mal consolidado, presentándose en varias ocasiones escurrimiento de material en su parte posterior; se observan grietas diagonales con separación entre 5 mm y 1 cm en las paredes y dilatación de unos 4 cm en la unión de las dos casas (ver Fotos No. 4 y 5)

Dilatación de unos 4 cm. de separación entre las viviendas con direcciones Cra 27F # 189A-15 y Cra 27F # 189A-09, observada desde el patio de la primera casa.

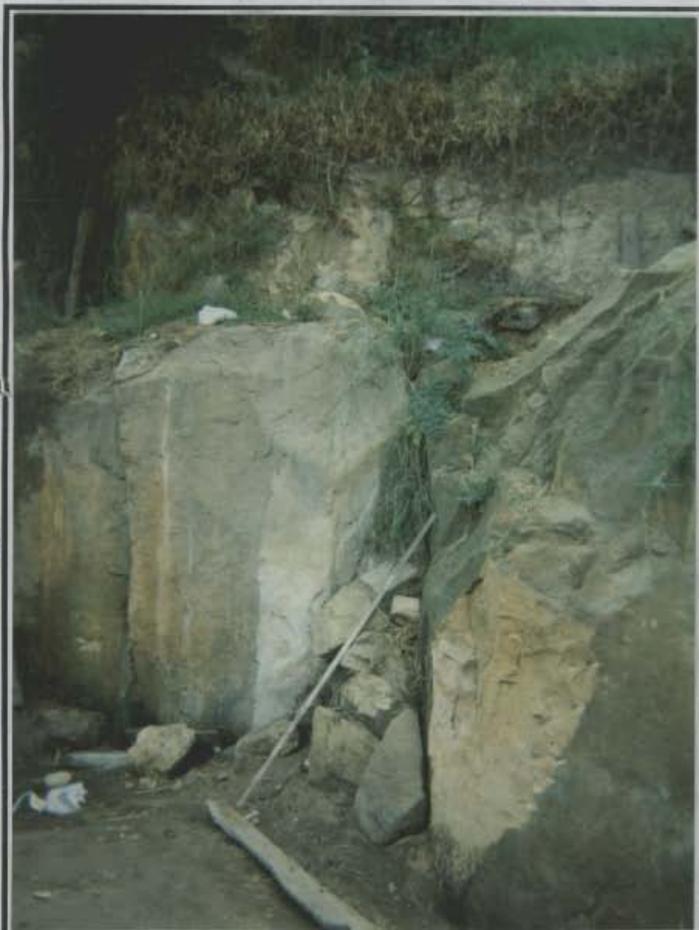
FOTO No. 1

En visita realizada se pudo observar que la zona está ubicada en la parte media de una ladera con pendiente fuerte ($>75^{\circ}$) compuesta principalmente por bancos de cuarzoarenitas de grano medio a grueso, deleznales, de color amarillo por alteración, con presencia de diaclasas (ver Foto No. 1). En la parte Baja de la zona de estudio se presentan intercalaciones de capas medias y gruesas de lodolitas blancas y rojizas, fuertemente diaclasadas (ver Foto No. 2). Aparentemente están buzando hacia el SW, en el sentido de la pendiente estructural, aunque con un ángulo suave ($>30^{\circ}$).

DESCRIPCIÓN: Obsérvese la composición del terreno (bancos de areniscas) arriba de la Cra 27F; además se observa una filtración de origen desconocido.

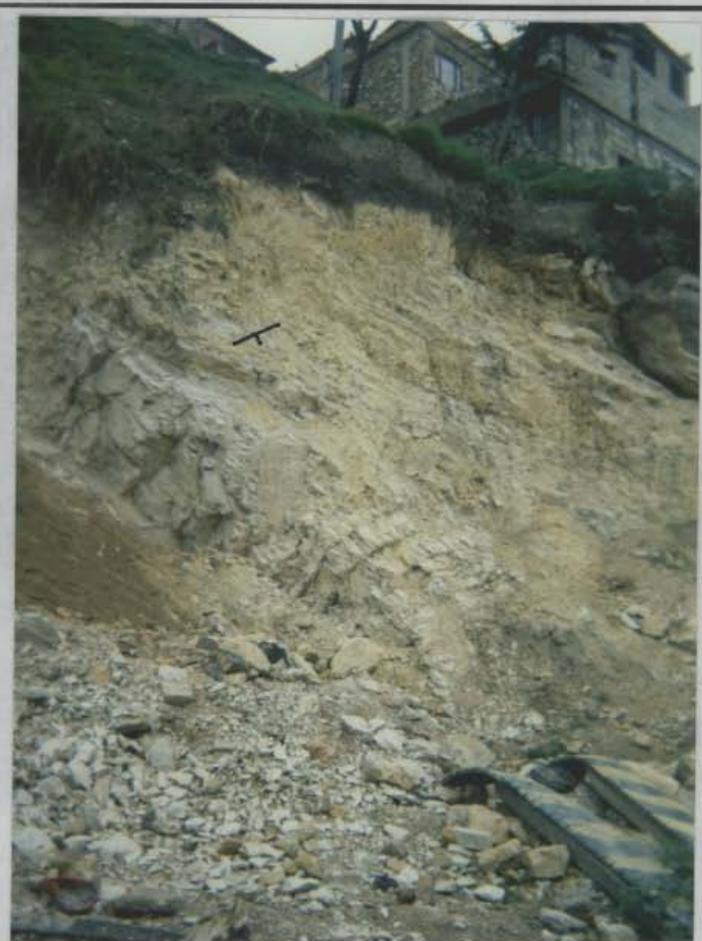
FOTO No. 2

DESCRIPCIÓN: Abajo de la Cra 27F las rocas presentan menor tamaño de grano, están en capas más delgadas y el diaclasamiento es más fuerte. Obsérvese el buzamiento.

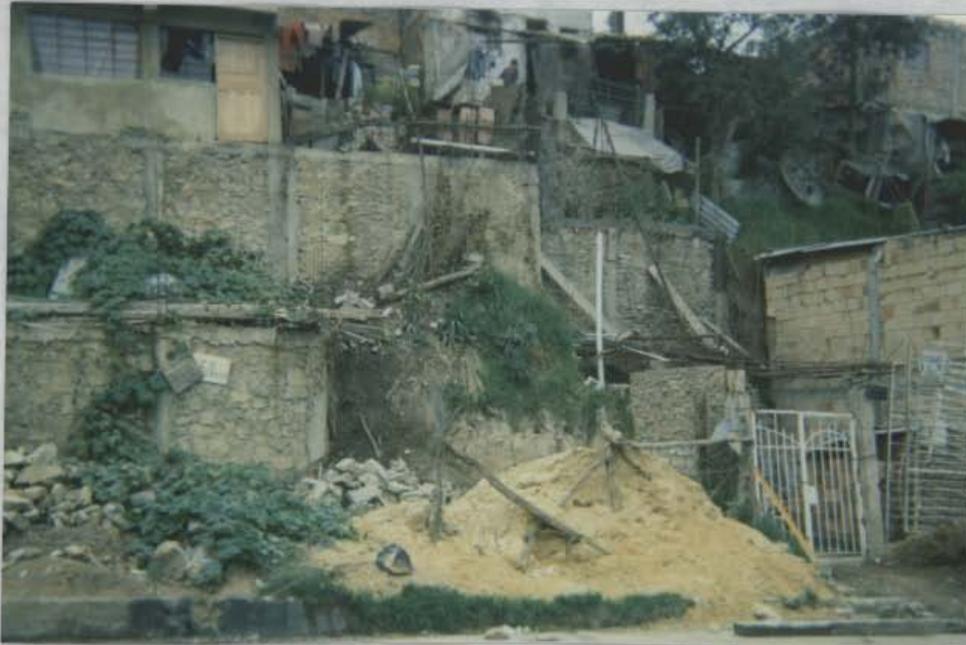
FOTO No. 5 | DIAGT. No. 304

DESCRIPCIÓN: Parte posterior de las viviendas donde se han presentado varios escurrimientos de material. Sus propietarios han construido muros ciclópeos que sirven de contención y de pared.

En la parte posterior de las viviendas ubicadas entre la Cra 27F y la Transv. 28 se podría realizar provisionalmente obras de contención siempre y cuando se cimienten en roca sana (sin alterar y sin diaclasamientos). Sin embargo, dado que las conclusiones y recomendaciones del presente informe están basadas en las características externas, se requiere realizar en este sector un estudio de estabilidad del macizo rocoso, ya pueden presentarse situaciones no previstas que se escapan del alcance de este estudio.
