DIAGNOSTICO PRELIMINAR No 314

FECHA : Agosto 27 de 1997
LOCALIDAD : 18 - Rafael Uribe Uribe
BARRIO : Molinos del Sur
SECTOR : Primer Sector
DIRECCIÓN : Calle 50A Sur entre Carrera 5R y 6
REF. UPES : 1139-96

DESCRIPCIÓN DEL PROBLEMA

Identificación de problemas de estabilidad sobre la vertiente de la quebrada Chiguaza en el sector bajo de valle, a la altura de la Carrera 5R # 50A - 17 Sur, Barrio Los Molinos del Sur, Primer Sector. Erosión en la pata de un muro de protección contra inundación y necesidad de implementar obras marginales de protección.

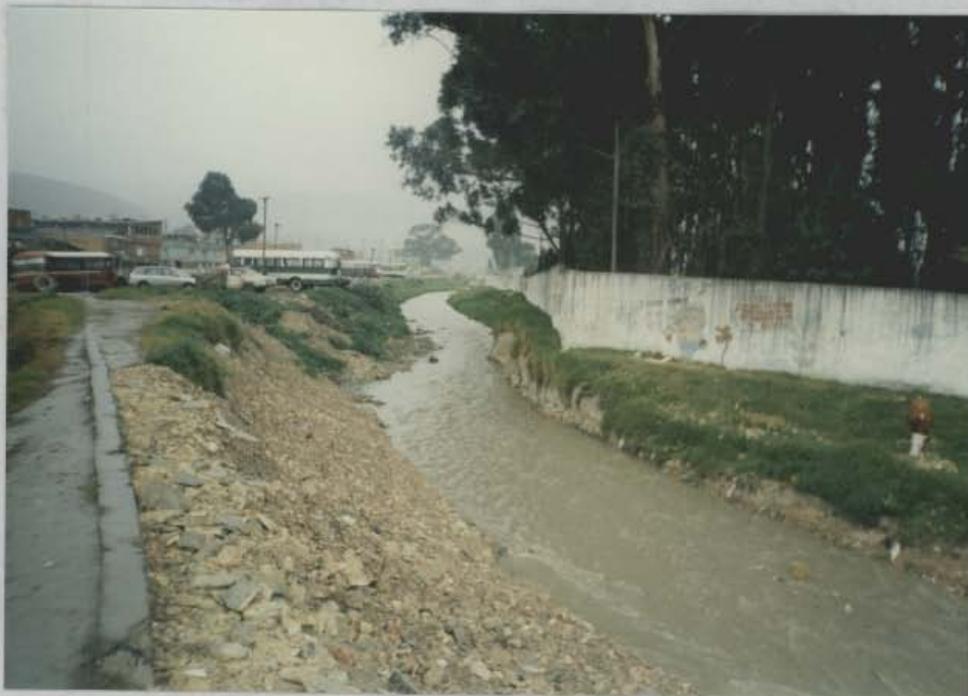
En el sitio de interés, donde se marca una curva suave, seguido de un tramo recto de más de 800 metros, existe un muro en concreto simple de protección contra inundación por desbordamiento según antecedentes históricos. El muro presenta problemas de erosión en la pata y profundización del lecho por socavación lateral en la base, que pone en peligro su estabilidad. En el momento de la visita el muro se encontró recubierto por un relleno en material suelto de escombros que conforman un talud 2:1 el cual es arrastrado constantemente por la corriente de agua.

FOTO 1. QUEBRADA CHIGUAZA SECTOR MOLINOS. VISTA AGUAS ARRIBA DEL MURO LOCALIZADO EN LA MARGEN DERECHA. OBSERVESE EL MATERIAL SUELTO.

1. Realizar un estudio Hidráulico y de socavación del sector, que permita definir las obras de protección de las margenes de la quebrada y control de avenidas ordinarias y extraordinarias, para evitar el desbordamiento de la quebrada en este sitio. Realizar una evaluación hidráulica de la capacidad de las estructuras de cruce con las vías, ya que algunas evidencian insuficiencia hidráulica.
2. Confinar el material utilizado de relleno del margen, para evitar el arrastre que pueda causar represamiento aguas abajo.
3. Construcción de gaviones en los dos tramos registrados como críticos.

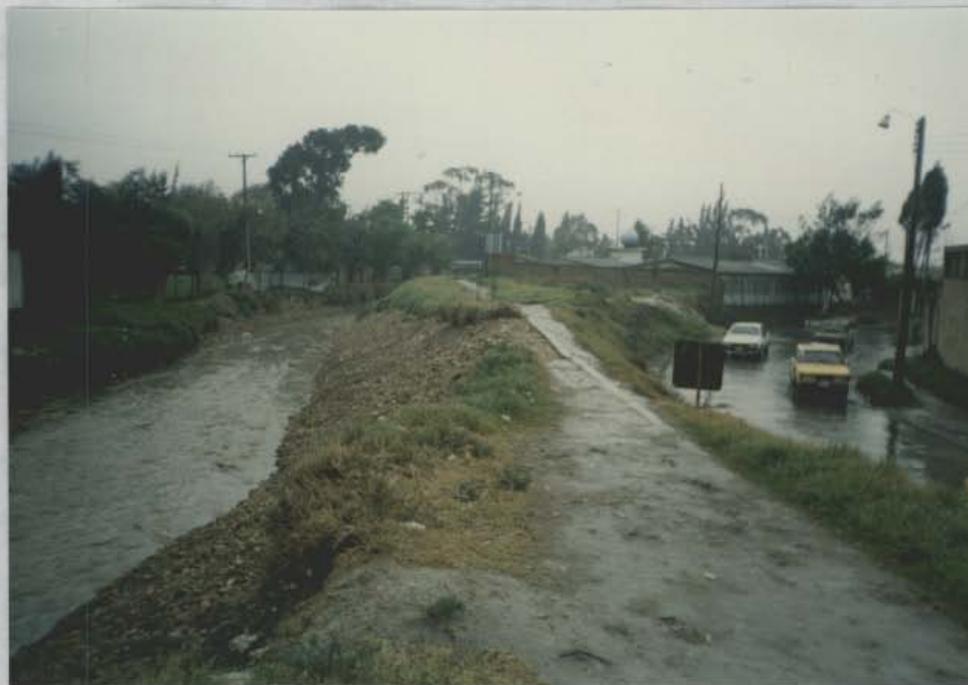
FOTO 2. QUEBRADA CHIGUAZA SECTOR MOLINOS. VISTA AGUAS ABAJO DEL MURO QUE PROTEGE LAS VIVIENDAS Y LA VIA ADYACENTE AL BARRIO.

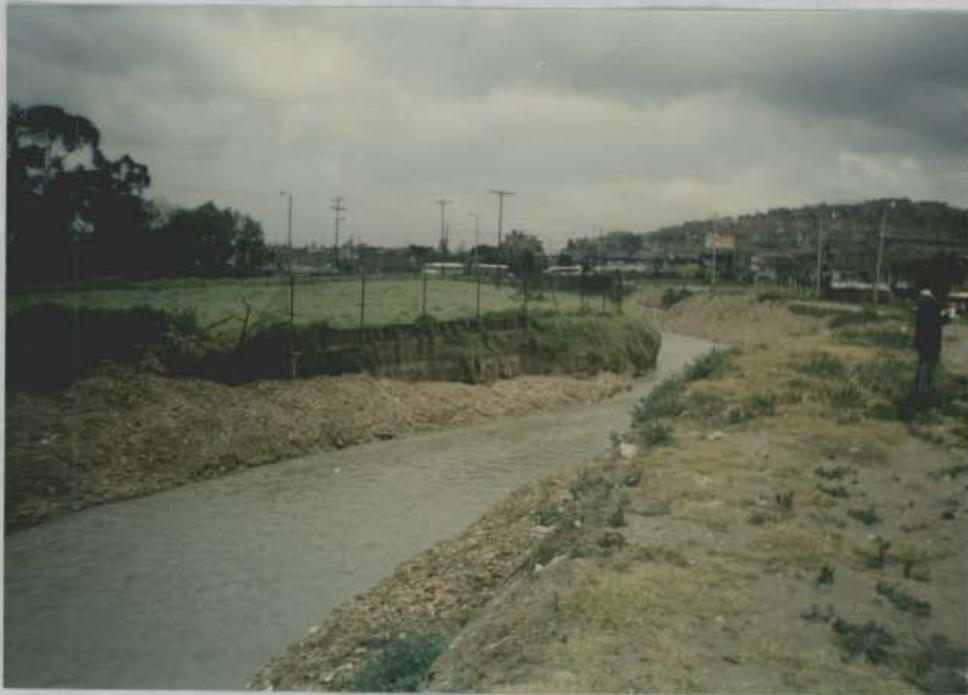
50 metros aguas abajo, en el margen derecho se presenta una socavación lateral intensa que causó el hundimiento del suelo, y el colapso de los muros de cerramiento de la penitenciaría de la Picota. 100 metros aguas abajo en el margen derecho se localiza un muro en gaviones en buen estado.

FOTO 3. QUEBRADA CHIGUAZA SECTOR MOLINOS. VISTA HACIA AGUAS ABAJO DEL SITIO DEL MURO. OBSERVESE EN LA MARGEN IZQUIERDA SOCAVACIONES DEL MURO DE LA CERCA.

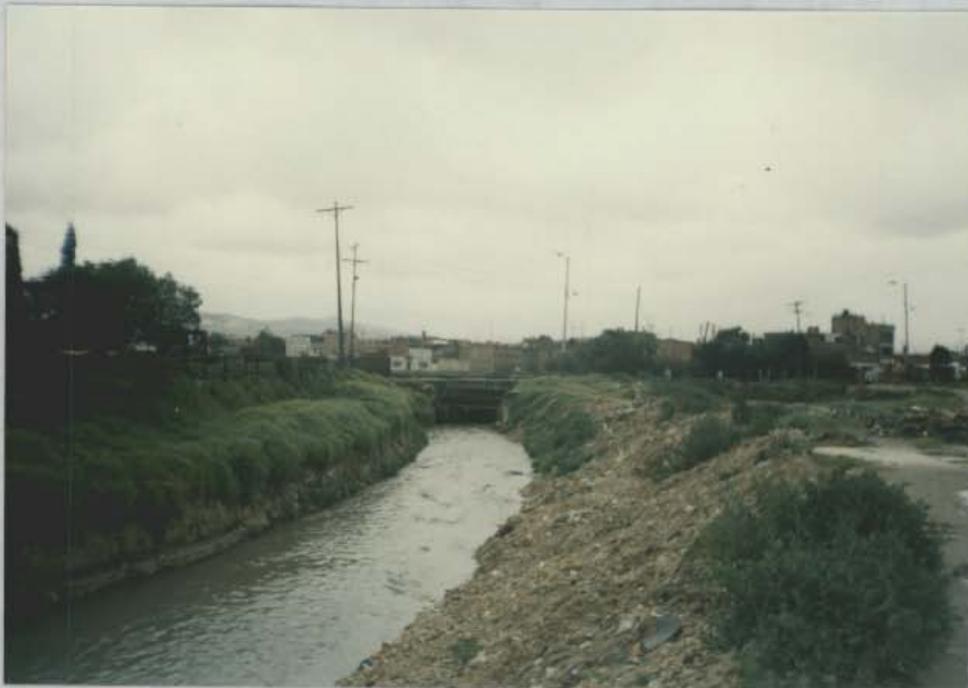
FOTO 4. QUEBRADA CHIGUAZA SECTOR MOLINOS. VISTA HACIA AGUAS ABAJO DEL MURO. OBSERVESE EL PUENTE, SE REDUCE LA SECCION HIDRÁULICA.
