Unidad de Prevención y Atención de Emergencias
AREA DE ANALISIS DE RIESGO

DIAGNOSTICO No. 330

OFICIO No. 905/97
RADICACION: 3687 Septiembre 2 de 1997
SOLICITANTE: SANDRA PATRICIA DEVIA RUIZ
ASUNTO: Querrela por Cese de Actividades
BARRIO: El Rosal
DIRECCION: Diagonal 83 Sur No. 54 - 54 Este
LOCALIDAD: Usme
FECHA DE VISITA: Septiembre 19 de 1997

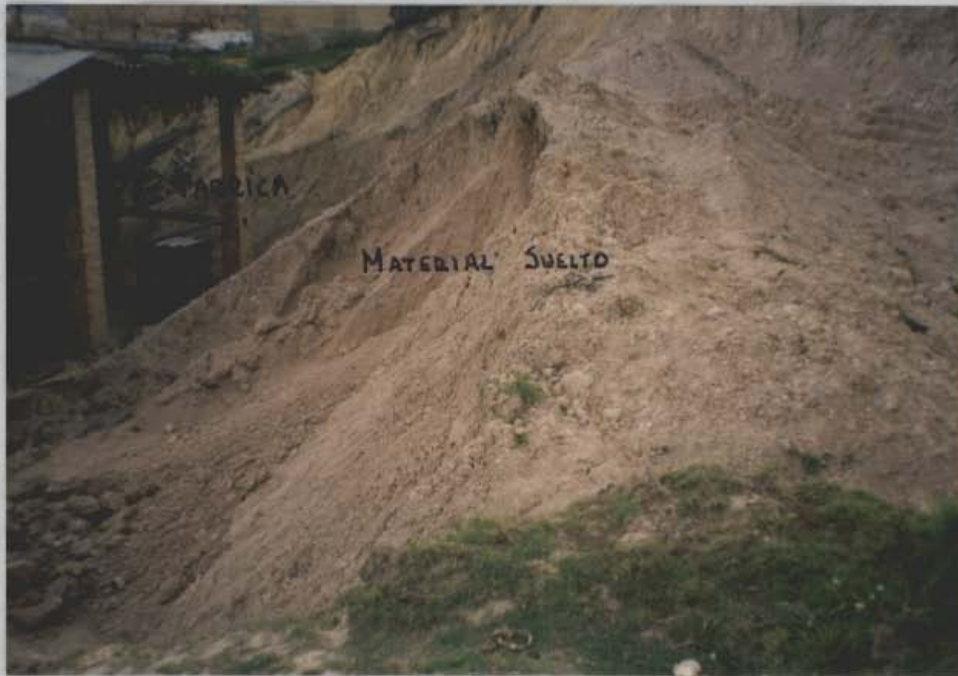
- No se está realizando la explotación de material de cantera (arcillolitas). El propietario de la fábrica compra la materia prima a una ladrillera cercana.
- Se observa un talud vertical de aproximadamente 2 m de altura hacia el costado posterior de la Fábrica (ver **Fotografía 1**). Hacia la base del mismo se presenta material suelto depositado por los propietarios localizados en la parte superior del talud.
- En la parte superior del escarpe, no se dispone de obras de drenaje superficial, que garanticen la evacuación rápida de aguas de escorrentía (ver **Fotografía 2**).

FOTOGRAFÍA 1. Se observa un talud vertical de aproximadamente 2 m de altura hacia el costado posterior de la Fábrica. Hacia la base del mismo se presenta material suelto sin ningún tipo de control.

- Se debe reconformar el talud localizado hacia la parte posterior de la fábrica, para evitar la exposición prolongada de la superficie, la cual por su condición de área denudada, presenta alta susceptibilidad a la erosión

- El talud debe ser sometido a revegetalización o empradización, con el fin de evitar el avance de procesos erosivos.

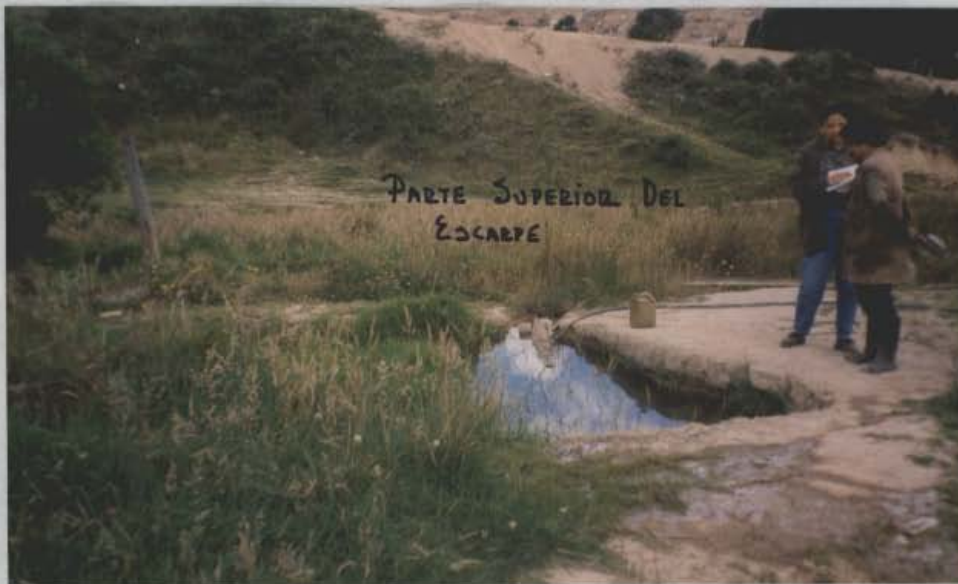
- Hacia la parte posterior de la fábrica se observa una poceta de aproximadamente 2 metros de profundidad, la cual no se encuentra señalizada, ni encerrada. Lo anterior representa un peligro para los habitantes que viven en la parte posterior del talud (ver **Fotografía 3**).

FOTOGRAFÍA 3. Hacia la parte posterior de la fábrica se observa una poceta de aproximadamente 2 metros de profundidad, la cual no se encuentra señalizada, ni encerrada. Lo anterior representa un peligro para los habitantes que viven en la parte posterior del talud.

- Es necesario realizar una señalización de todas las áreas que componen la fábrica, con el fin de evitar posibles accidentes, ya que las instalaciones se encuentran cerca a viviendas que hacen parte del barrio El Rosal.

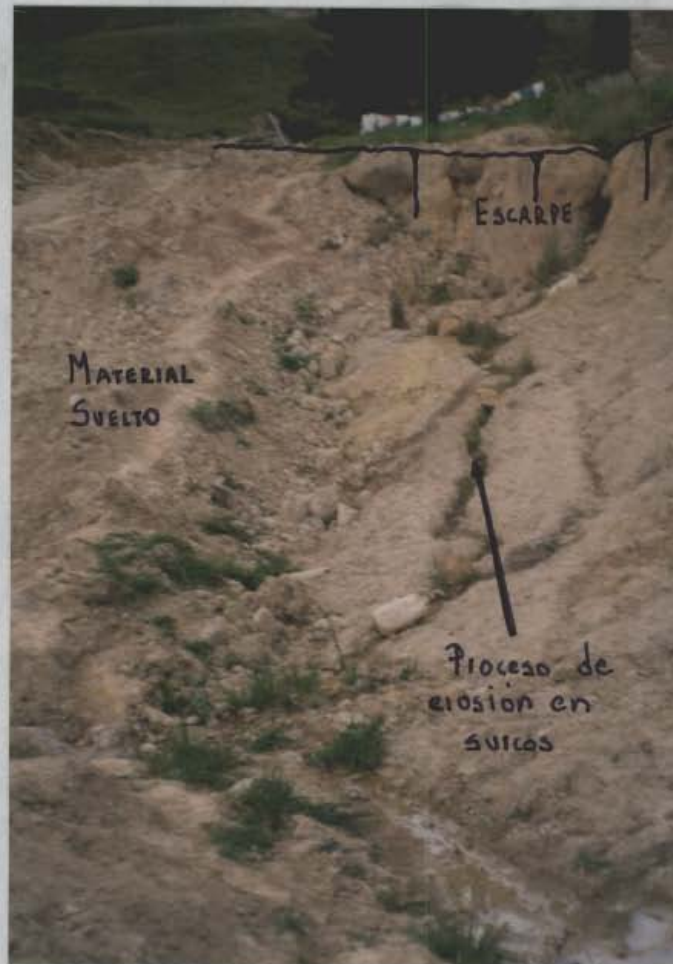
- El agua de producción que se utiliza en la fabrica, es tomada de una poceta localizada en la parte posterior de las instalaciones, la cual almacena agua e un tubo roto perteneciente al acueducto (ver Fotografía 2).

FOTOGRAFIA 2. En la parte superior del escarpe, no se dispone de obras de drenaje superficial, que garanticen la evacuación rápida de aguas de escorrentía.

- Desarrollar obras de mitigación que permitan realizar un manejo adecuado de las aguas de escorrentía de la parte superior del talud.

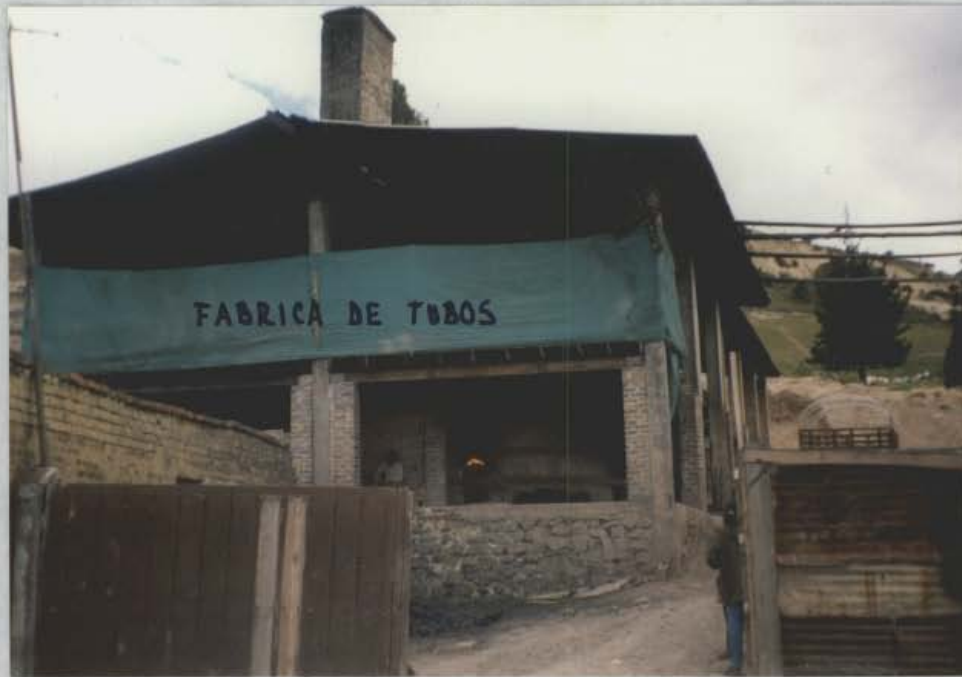
- La fábrica tiene un proceso artesanal para la producción de tubos, cuenta con dos hornos para la cocción, los cuales usan carbón como materia prima para su funcionamiento. Se observan problemas de **contaminación atmosférica**, debido a la emisión de gases y partículas a través de la chimenea correspondiente al horno que se encontraba en funcionamiento el día que se realizó la visita (ver **Fotografía 4**).

FOTOGRAFÍA 4. La fábrica tiene un proceso artesanal para la producción de tubos, cuenta con dos hornos para la cocción, los cuales usan carbón como materia prima para su funcionamiento. Se observan problemas de contaminación atmosférica, debido a la emisión de gases y partículas.

La entidad competente debe estudiar la contaminación atmosférica que produce la fábrica, con el fin de determinar el grado de contaminación y las respectivas medidas de mitigación. De igual forma se deberá realizar un seguimiento que permita verificar el cumplimiento de las mismas.

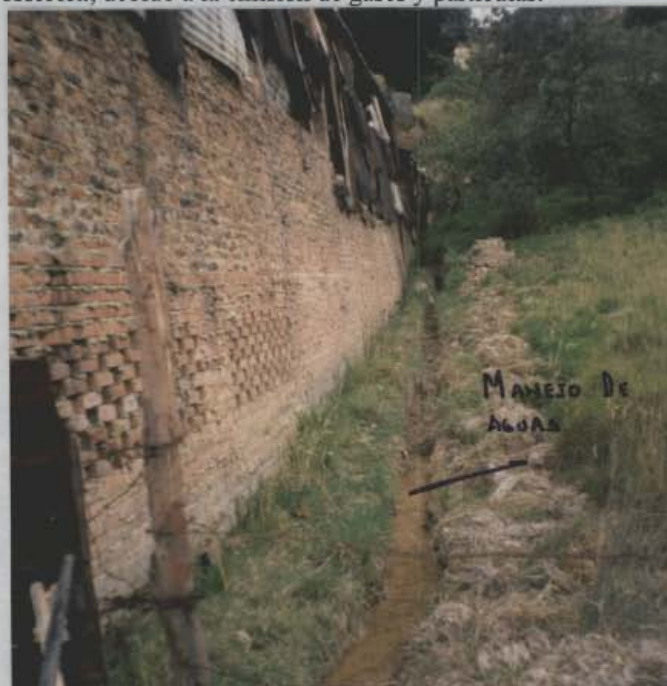
- Las instalaciones de la fábrica están conectadas a la red de Acueducto y Alcantarillado de Santa fe de Bogotá. Las aguas lluvias se recogen y transportan por cunetas o zanjas realizadas artesanalmente (ver **Fotografía 5**).

FOTOGRAFÍA 5. Las instalaciones de la fábrica están conectadas a la red de Acueducto y Alcantarillado de Santa fe de Bogotá. Las aguas lluvias se recogen y transportan por cunetas o zanjas realizadas artesanalmente.
