Unidad de Prevención y Atención de Emergencias

DIAGNOSTICO No. 339 de 1997

BARRIO:	El Socorro Sur
DIRECCIÓN:	Calle 47 No. 14B - 13 Sur
LOCALIDAD:	Rafael Uribe Uribe
FECHA DE VISITA:	Octubre 28 de 1997
OFICIO No.	Octubre 22 de 1997
RADICACION UPES No.	4558 Octubre 23 de 1997
SOLICITANTE No.	María Ligia Acuña Hernandez
ASUNTO:	Desprendimiento de material

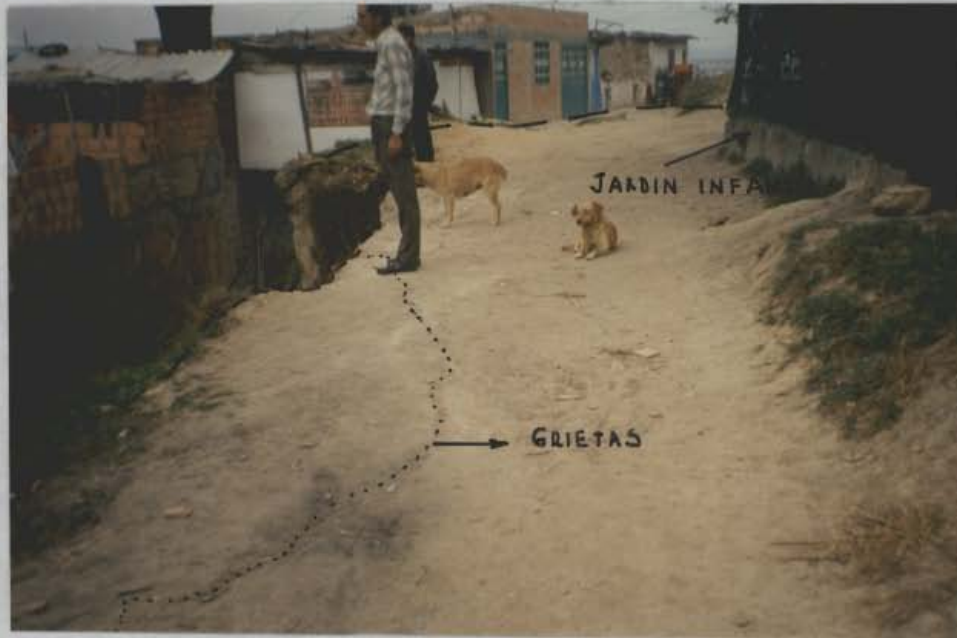
Hace aproximadamente 3 años se ha venido presentando la caída de material y de bloques que han venido afectando la vivienda (con nomenclatura Calle 49 No. 14 B -05 Sur) ubicada en la parte baja del talud (ver **Fotografía 1**).

- El Jardín Infantil se encuentra localizado en la parte alta de una antigua cantera, ubicada en el barrio El Socorro (ver **Fotografía 1**).
- Las viviendas allí construidas, lo mismo que la conformación de la vía de acceso al sector se localizó sobre un relleno.
- Las vías de acceso al sector están sin pavimentar en un 100 %.
- Este sector no cuenta con una red de alcantarillado. Las aguas negras son evacuadas por medio de tuberías construidas por los habitantes del sector (ver **Fotografía 2**).
- El talud presenta irregularidad en su pendiente, su perfil nos muestra una capa superficial de aproximadamente 1.5 m constituido por material de relleno y posteriormente areniscas deleznable (ver **Fotografía 3**).

FOTOGRAFÍA 1 (Rollo 0089/11). El Jardín Infantil Rinrin Renacuajo está localizado en la parte superior de una antigua cantera, ubicada en el barrio Socorro Sur parte alta.

- Se debe proceder al perfilado del talud, con el fin de retirar el material suelto y bloques que se encuentran a punto de desprenderse hacia la parte baja del mismo.

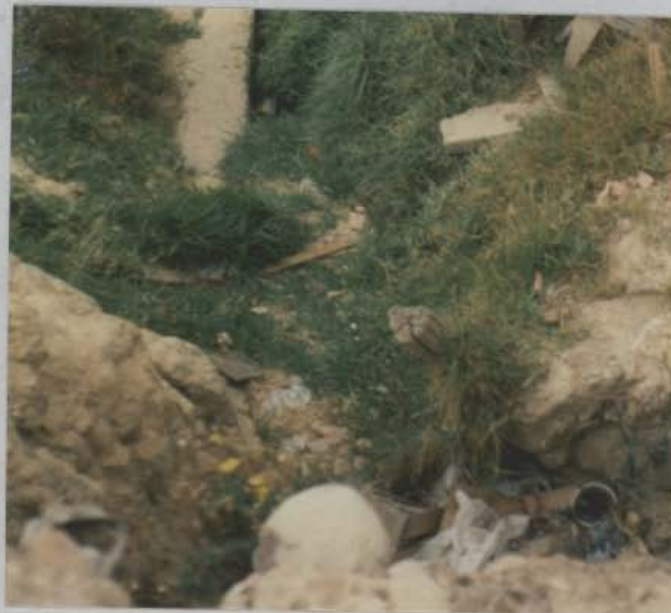
FOTOGRAFIA 2 (Rollo 0089/12). El sector no cuenta con servicio de alcantarillado, las aguas negras son evacuadas por medio de tuberías construidas artesanalmente.

- Se hace necesario la realización de obras de mitigación (cunetas, descoles) que permitan realizar el manejo adecuado de las aguas lluvias provenientes de la parte superior del talud.
- Se debe realizar una inspección de la red de tuberías localizadas en la parte superior del talud.

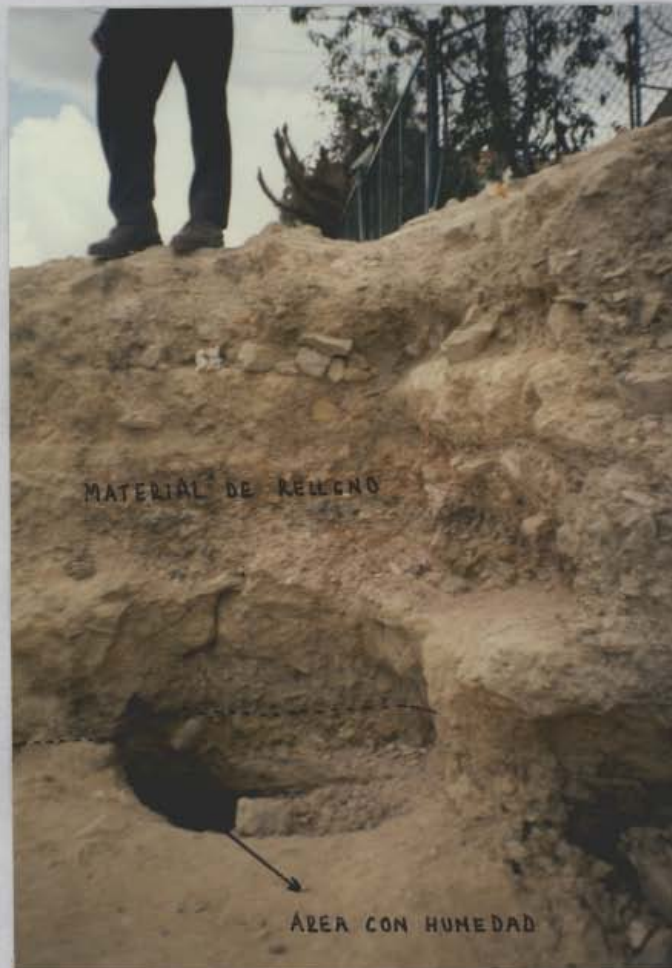
FOTOGRAFÍA 3 (Rollo 0089/15A). El talud presenta una pendiente irregular, su perfil nos muestra una capa superficial de aprox. 1.5 m constituido por material de relleno y posteriormente areniscas deleznable.

- Se debe proceder al tratamiento del talud, el cual puede ser mediante la revegetalización con barreras vivas.

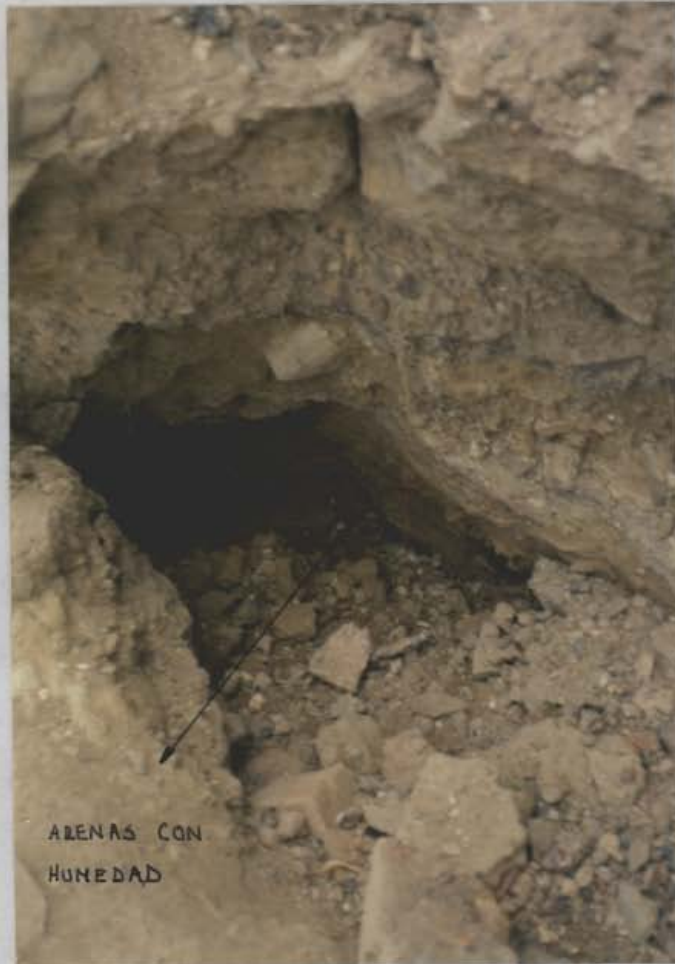
- Se presenta humedad en la parte media del talud, posiblemente debido a la filtración de la red de tuberías construidas en la parte alta del talud (ver **Fotografía 4**).

FOTOGRAFIA 4 (Rollo 0089/14). Observese la humedad en la parte media del talud, debido posiblemente a la filtración de la red de tuberías construidas por los moradores de la zona.

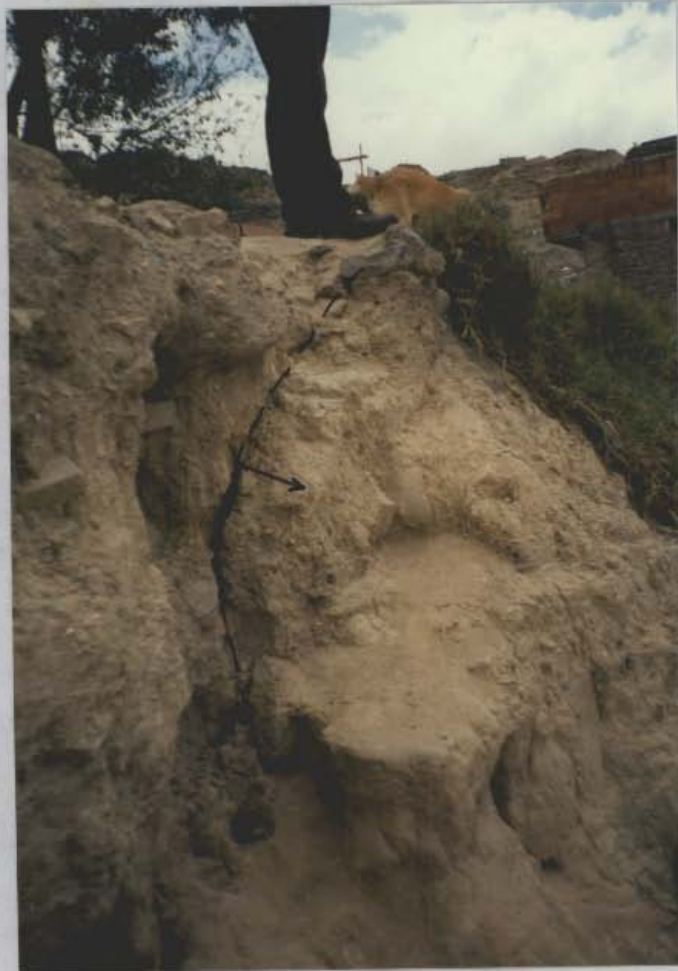
- Se presenta una grieta de aproximadamente 5 cm en la parte alta del talud (ver **Fotografía 5**). Este fenómeno ha sido retrogresivo, observándose la pérdida de la banca de la vía de acceso a este sector (en la actualidad tiene un ancho de 3 m de ancho).

FOTOGRAFIA 5 (Rollo 0089/15). En la parte alta del talud se presenta una grieta de aprox. 5 cm , observándose la pérdida de la banca de la vía de acceso en la parte superior del escarpe.

- Se debe construir hacia la base de la zona inestable una obra de contención rígida, para la estabilización del talud y la reconfiguración de la banca de la vía afectada.

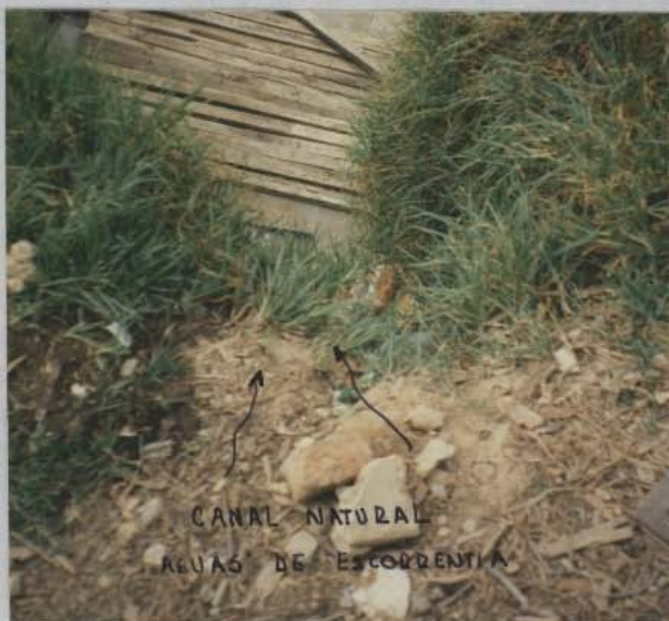
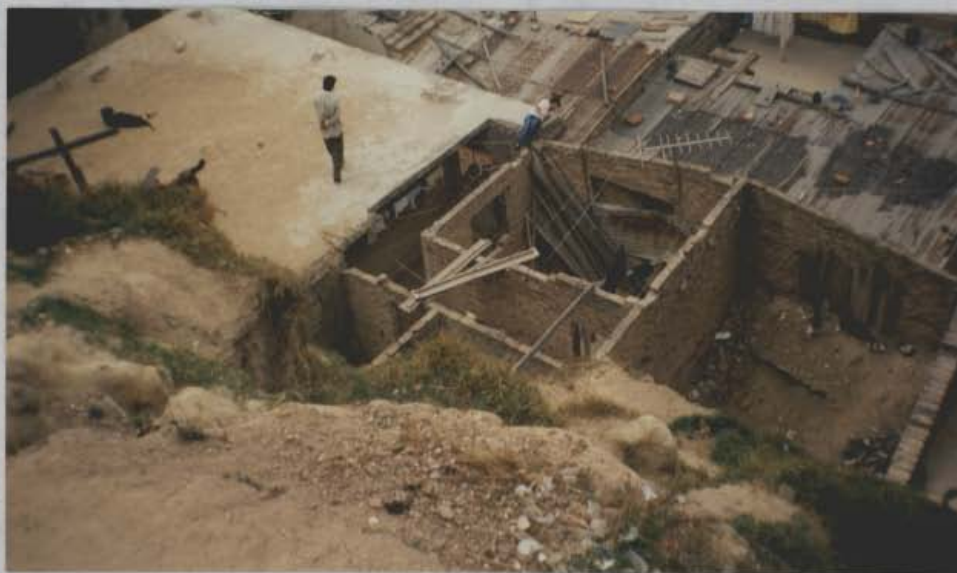
- No se dispone de obras de drenaje superficial que garanticen la evacuación rápida de las aguas de escorrentía. Las aguas lluvias han formado canales naturales en la parte alta del talud y van a desembocar en la parte posterior de la señora Ligia Acuña (ver **Fotografía 6**).

FOTOGRAFIA 6 (Rollo 0089/10 y 13). No se dispone de obras de drenaje superficial que permitan la evacuación rápida del agua de escorrentía. Las aguas lluvias han formado canales naturales, que desembocan en la par posterior de las viviendas localizadas hacia la pata del talud.
