Unidad de Prevención y Atención de Emergencias

DIAGNOSTICO No 348

ATENCIÓN DE EMERGENCIA

REPORTADA POR: BASE - UPES
LOCALIDAD: BARRIOS UNIDOS
BARRIO: CASTELLANA
DIRECCIÓN: CLL 100 No 34 - 83
FECHA ATENCIÓN: OCTUBRE 6 DE 1997

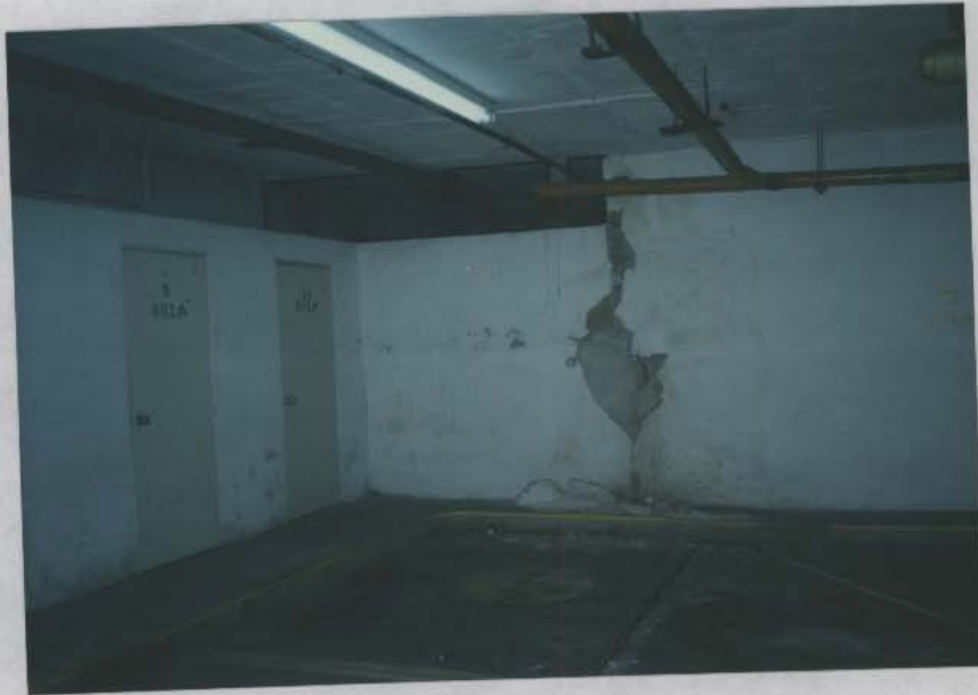
- * En el límite de los muros del tanque de almacenamiento de agua potable y el punto fijo (ascensores), se presenta un desplome del pañete y grietas con dirección de 45° aproximadamente, (fotos 1 y 2).
- * Se presenta un asentamiento diferencial en una línea longitudinal de 20 m aproximadamente del punto fijo, que se evidencia en la placa del sótano y en las puertas de los depósitos del parqueadero, (foto 3).
- * En el límite de los muros del punto fijo y el tanque de almacenamiento de agua potable de los costados sur y norte, se observa una leve humedad y en el costado occidental hay desplome de gran parte del pañete con presencia de grietas con dirección aproximada de 45°.

FOTO 1 En la parte izquierda de la foto se encuentra el muro del tanque de almacenamiento de agua potable y en la parte derecha el muro del punto fijo, en el limite se observa el desplome de parte del pañete y alrededor la mancha ocasionada por la humedad, en la parte inferior se aprecia el desplazamiento vertical de la placa (costado sur).

- * Control del asentamiento diferencial con el fin de determinar si esta activo.
- * Realizar estudios geotécnicos y estructurales con el fin de determinar las posibles causas del asentamiento diferencial y sus soluciones.

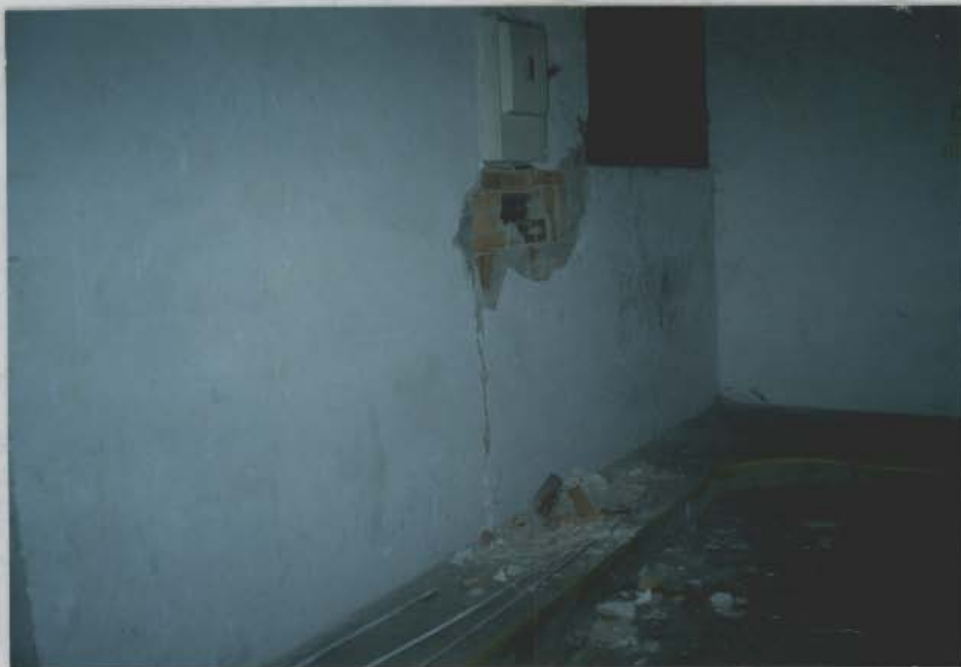
FOTO 2 En la parte izquierda de la foto se encuentra el muro del punto fijo y en la parte derecha el muro del tanque de almacenamiento de agua potable, en el limite se observa el desplome de parte del pañete y en la parte inferior se aprecia el desplazamiento vertical de la placa (costado norte).

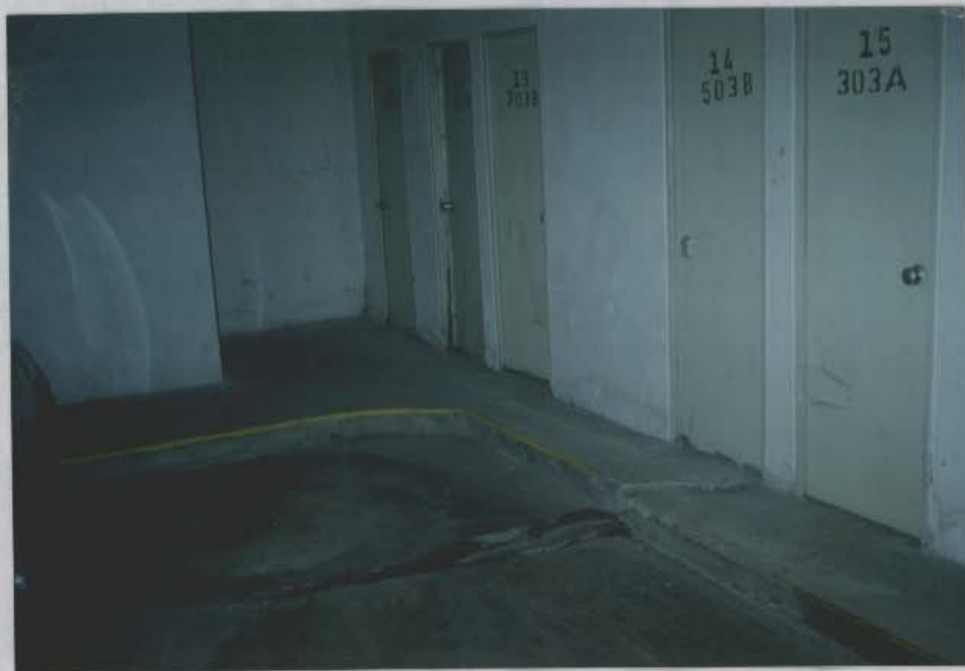
FOTO 3 En la parte inferior se observa el desplazamiento vertical de la placa del sótano de la torre A.
