Unidad de Prevención y Atención de Emergencias

DIAGNOSTICO No. 352 DE 1997

OFICIO No.: DAL 465
RADICACION UYPES No.: 4002 Septiembre 16 de 1997
BARRIO: Camino Viejo de San Cristobal
LOCALIDAD: San Cristobal
DIRECCION: Cra. 3 B No. 7-12, 7-18, 7-36, 7-42, 7-48 Sur y Calle 7 Sur No. 3A-09
FECHA DE VISITA: Noviembre 5 de 1997

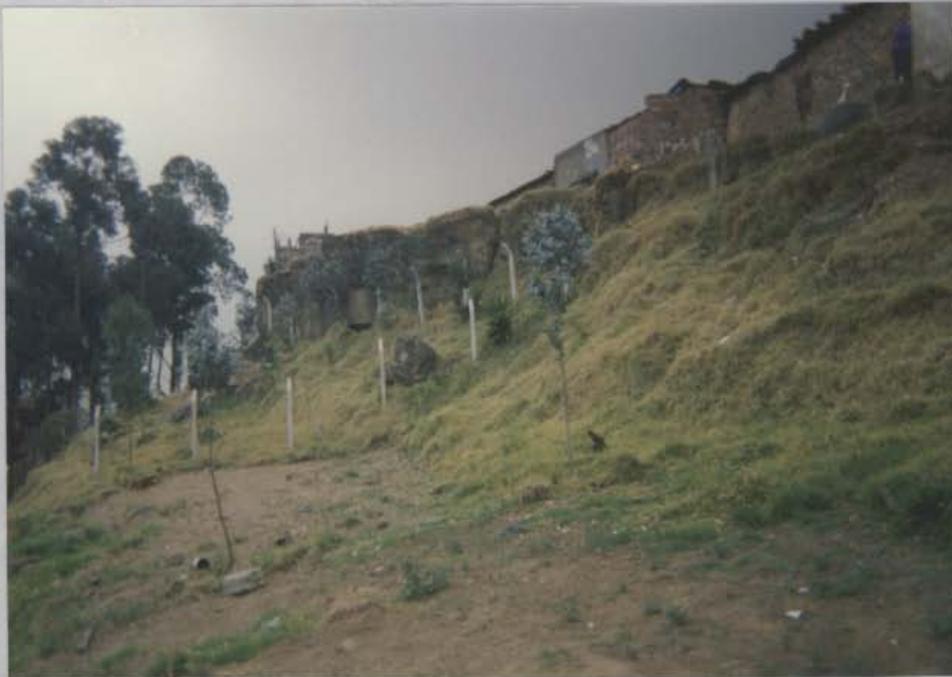
- Las viviendas del sector se encuentra localizadas en la parte superior de un talud vertical (ver **Fotografía No. 1**).
- Este escarpe rocoso está constituido por areniscas de grano fino, fuertemente diaclasadas de la Formación Bogotá (Tpb) (ver **Fotografía 2**).
- Se observa un problema de volcamiento debido a la degradación del talud rocoso dicho problema consiste en la rotación hacia adelante de un bloque o a partir del colapso de un grupo de ellos, alrededor de un punto fijo en la parte inferior de la unidad, provocada por la acción de la gravedad o por las líneas de debilidad (diaclasas y fisuras). Estos bloques son heterométricos y alcanzan hasta los 6 m³ (ver **Fotografía 3**).

FOTOGRAFIA 1 (1264/14). Las viviendas del sector se encuentran localizadas en la parte superior de un talud vertical.

- Se hace necesario la construcción de canales colectores de aguas lluvias al borde de las viviendas cuyo tejado drene hacia la cara del talud, que permitan manejar adecuadamente las aguas de escorrentía.

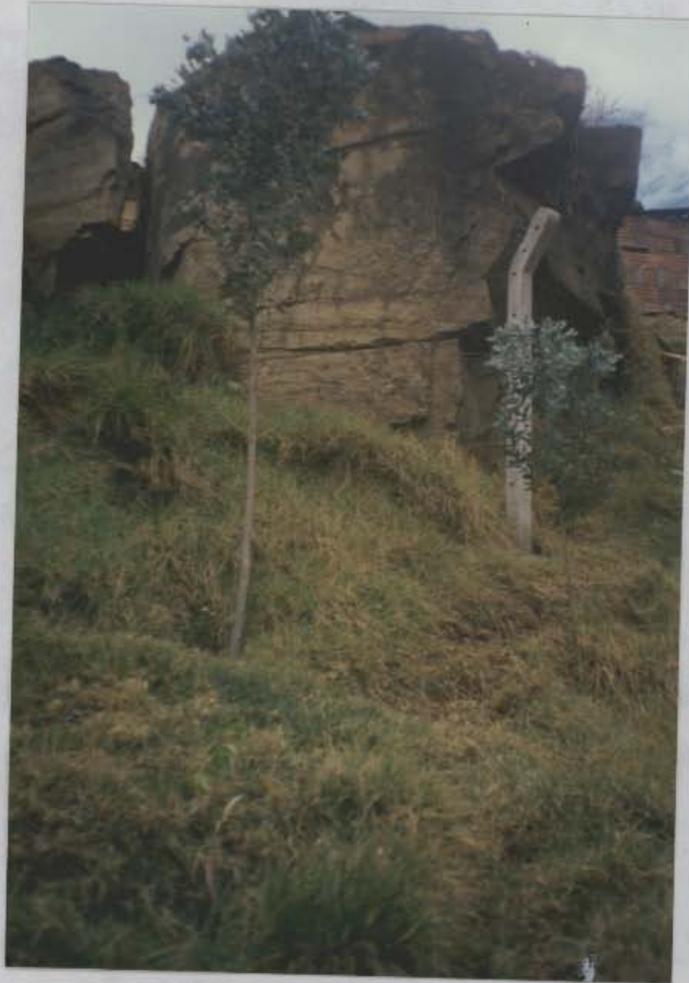
FOTOGRAFIA 2 (1264/15A). El escarpe rocoso está constituido por areniscas de grano fino a medio, fuertemente diaclasadas.

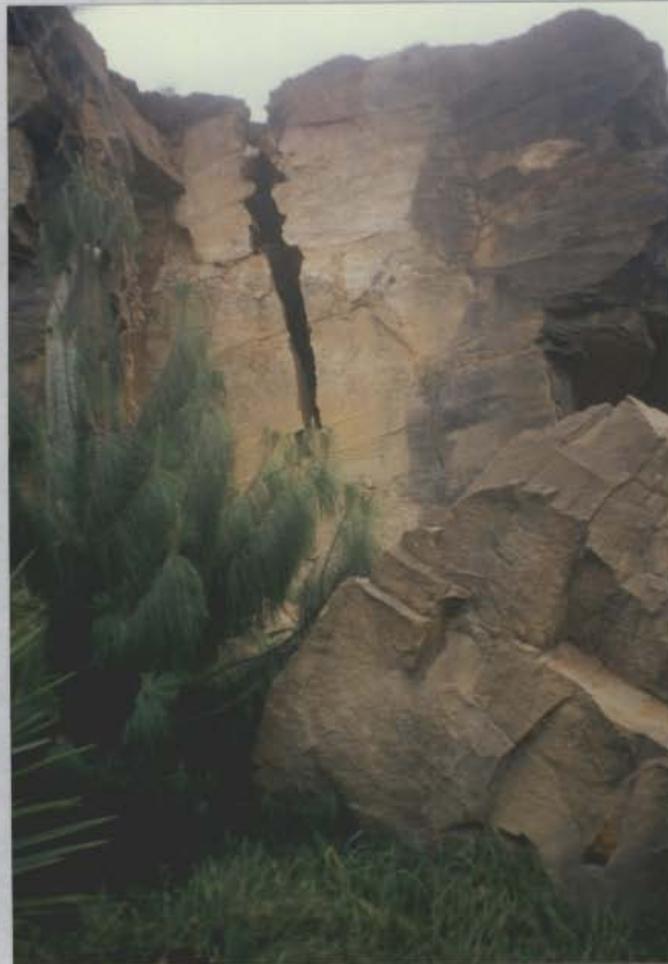
De acuerdo con las observaciones realizadas en campo, se observan procesos de inestabilidad por volcamiento, que puedan llegar a afectar las viviendas localizadas en la parte superior del talud y las viviendas de la Urbanización Ciudad Marbella ubicadas hacia la base del talud.

FOTOGRAFIA 3 (1264/12A). Se observa la degradación del escarpe rocoso por volcamiento, provocada por la acción de la gravedad y por las líneas de debilidad (diaclasas y fisuras).

- Se puede realizar el desprendimiento de los bloques sueltos en la parte superior del talud, pero el fenómeno de volcamiento puede continuar y ser retrogresivo, trayendo como consecuencia que las casas en la parte superior del talud queden ubicadas más hacia la corona del escarpe. Además, existe la posibilidad de que al momento de mover los bloques alguno de ellos se desprenda sin ningún control y choquen con el edificio ubicado hacia la parte baja del talud.

- De acuerdo con las observaciones realizadas por el Ingeniero Luis Fernando Vesga de la Sociedad Colombiana de Geotecnia, se hace necesario sostener los bloques mediante la utilización de pernos de roca fijados con lechada de cemento y cables como se muestra en el anexo de este documento.

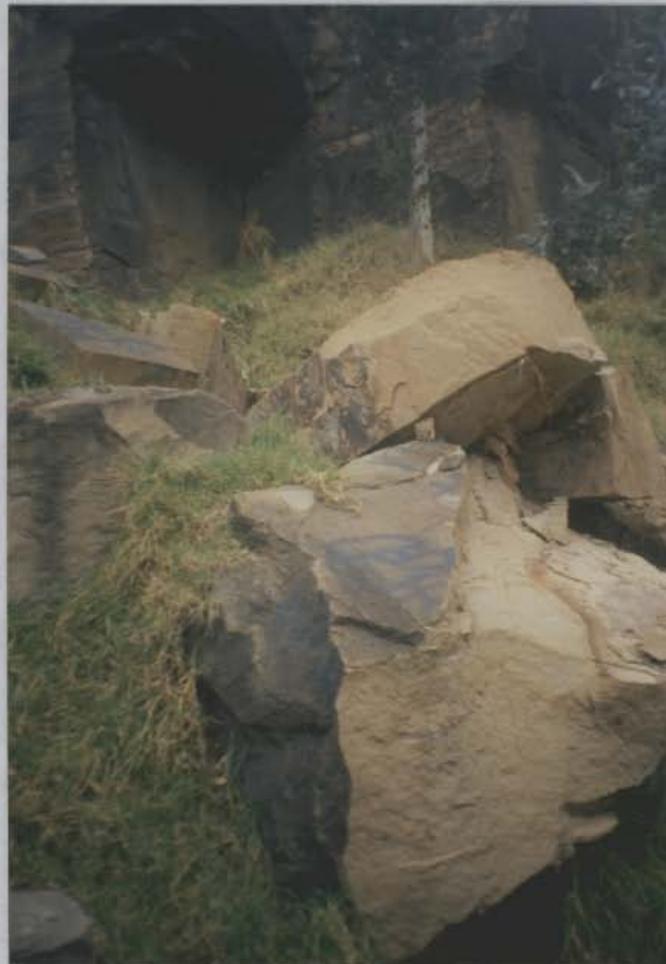
- Hacia la parte intermedia del talud empinado, se presenta la acumulación de fragmentos rocosos heterométricos (talus) (ver **Fotografía 4**).

FOTOGRAFIA 4 (1264/13A). Hacia la parte intermedia del talud se presenta la acumulación de fragmentos de roca heterométricos (talus).
