UPES Unidad de Prevención y Atención de Emergencias

DIAGNOSTICO PRELIMINAR No 362

La María - Conjunto Residencial Los Altos de la María

Carrera 2 Calle 9A Sur

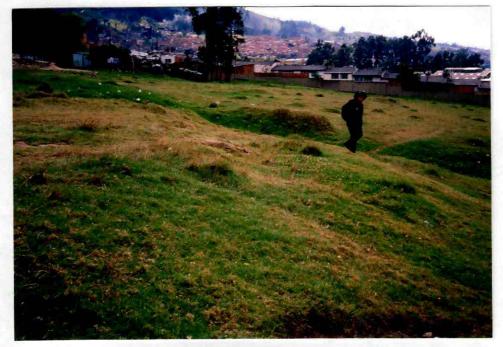
FOTO 1: Predio Los Altos de la María, Presencia de cobertura vegetal, en una zona plana.

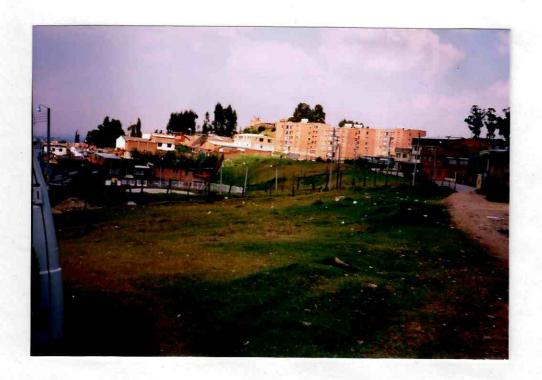
FOTO 2 : Predio localizado en una zona urbana consolidada.
