Unidad de Prevención y Atención de Emergencias

DIAGNOSTICO PRELIMINAR No 369

REFERENCIA: Radicación 97-1-1259
LOCALIDAD: Antonio Nariño
BARRIO: Cinco de Noviembre
DIRECCIÓN: Autopista Sur con Calle 40

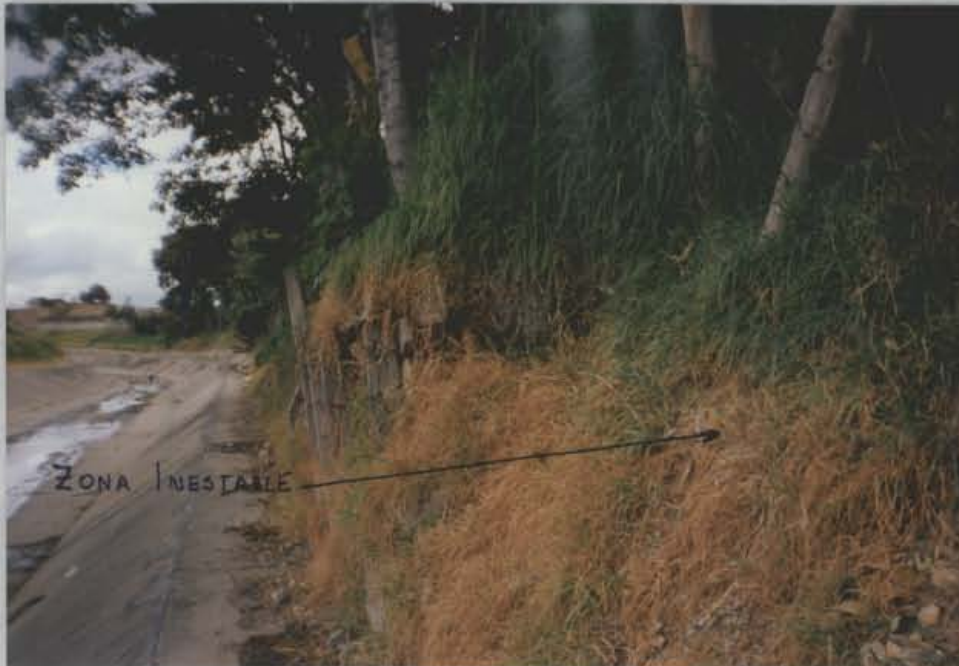
FOTO 1 Se observa el talud de la margen izquierda del canal Río Seco, el cual presenta evidencias de inestabilidad (R9742 F0).

Se debe revegetalizar y reconformar el talud localizado en la margen izquierda del canal, en el punto cercano de la vivienda localizada en la Cr 39 A No. 39 A 03, hasta el puente localizado en la autopista sur, ya que presenta evidencias de inestabilidad y deslizamiento de materiales, que pueden afectar la estabilidad de la vivienda mencionada.

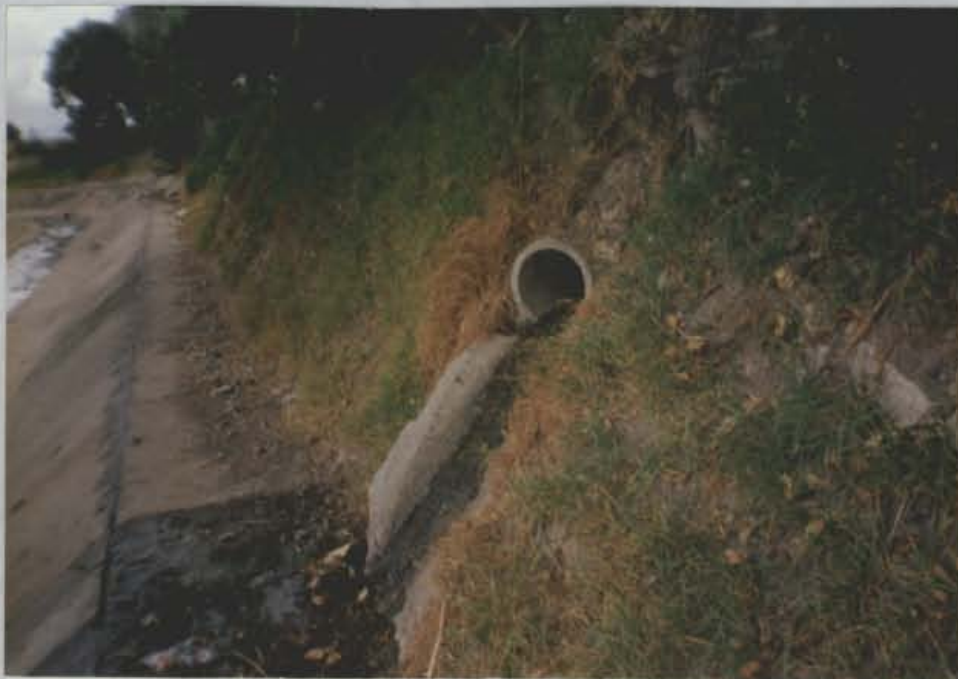
FOTO 2 Se observa la entrega de aguas lluvias de la urbanización al canal Río Seco, con las obras de protección del talud adecuadas (R9742 F00).

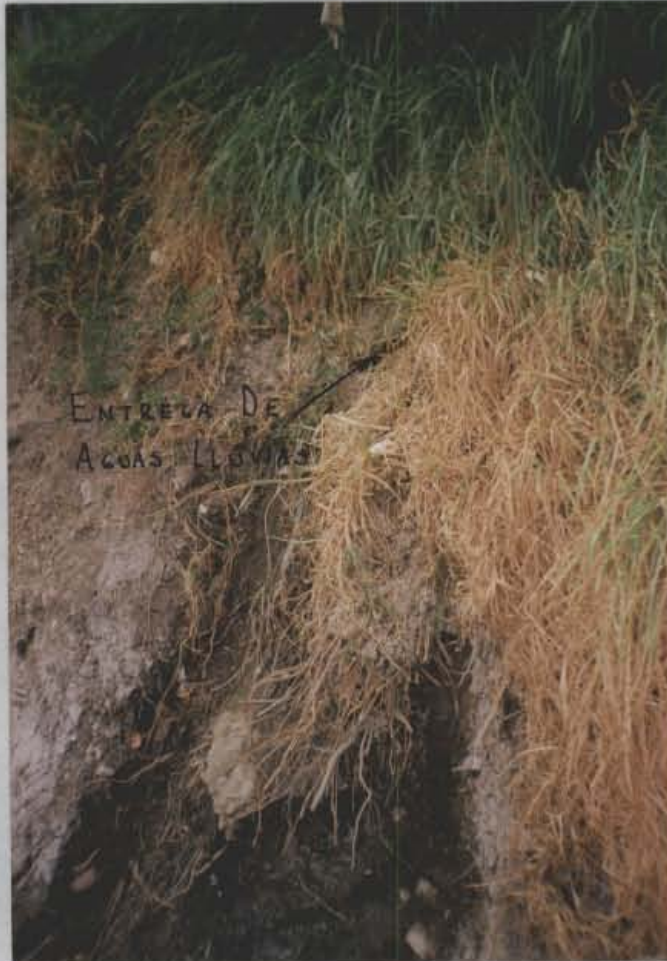
FOTO 3 Se observa la entrega de aguas lluvias sin las respectivas obras de protección, el cual se encuentra localizado en el talud que presenta inestabilidad (R9742 F1).
