Unidad de Prevención y Atención de Emergencias

DIAGNOSTICO No. 370 de 1997

OFICIO No.: 1421-97 D.A.
RADICACIÓN UPES: 97-1-1607
SOLICITANTE: José Manuel Poveda Orjuela (Alcalde Local)
BARRIO: Las Colinas
DIRECCIÓN: Transversal 16 No. 32C-69 Sur
LOCALIDAD: Rafael Uribe Uribe
FECHA DE VISITA: Diciembre 29 de 1997

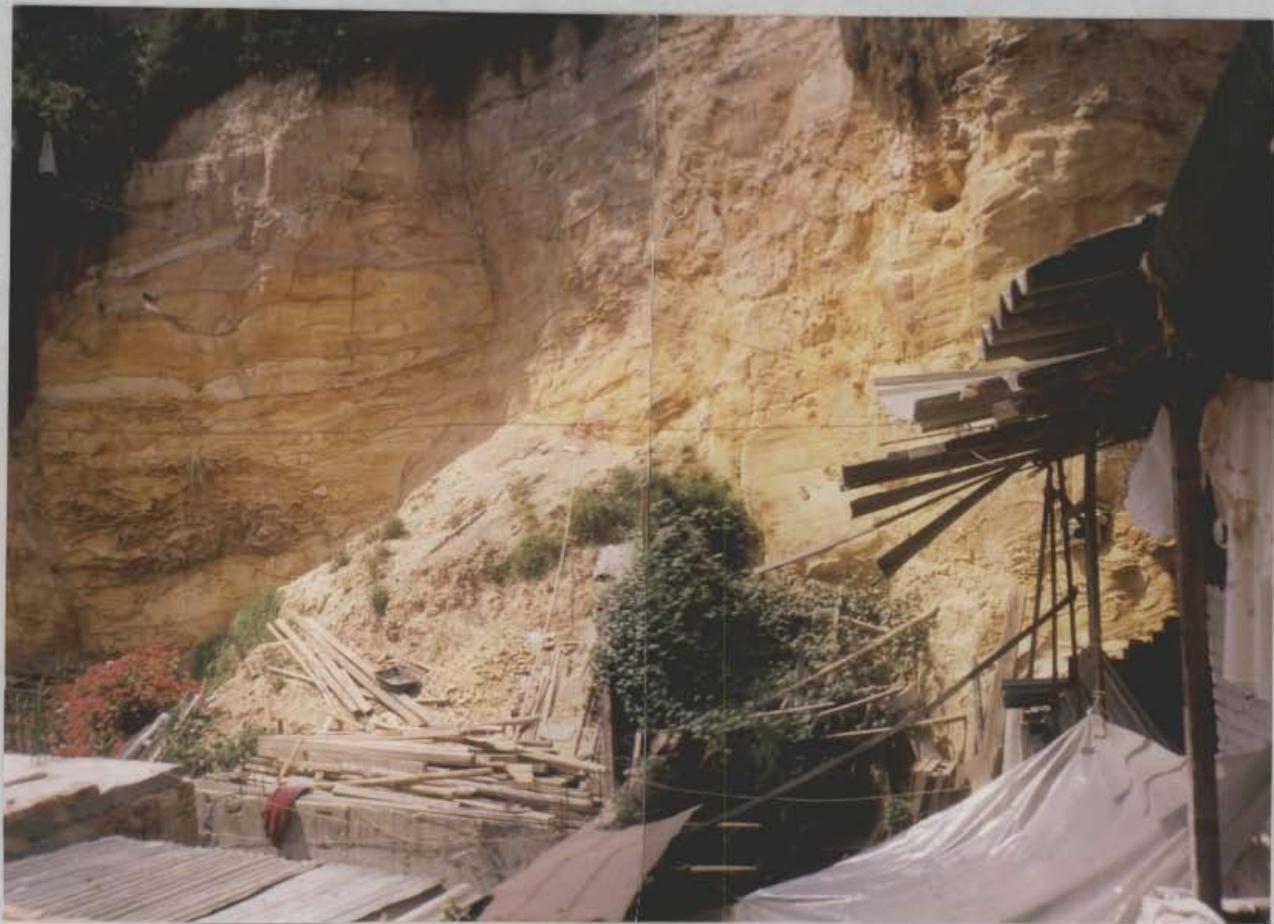
- La vivienda ubicada en la Transversal 16 No. 32C-69 Sur, se encuentra ubicada hacia la base de un antigua cantera de explotación.
- Hacia la parte posterior de la vivienda de la señora Edelmira Cuellar, se observa un talud de pendiente vertical de unos 12 m de altura, compuesto de base a techo por areniscas de grano fino, de color amarillo meteorizadas y diaclasadas (ver **Fotografía 1**).

- Los principales procesos de degradación que afectan el talud son la fuerte meteorización y la existencia misma de la cara libre en roca fracturada, la cual es susceptible de presentar la caída de bloques propiciadas por las líneas de debilidad (diaclasas y fisuras).

- No se dispone de obras de drenaje superficial, que garanticen la evacuación rápida de las aguas de escorrentía de la parte superior del talud.

FOTOGRAFIA 1 (Rollo 9887/8 y 9). Hacia la parte posterior de la vivienda de la señora Edelmira Cuellar, se observa un talud de pendiente vertical de unos 12 m de altura, compuesto de base a techo por areniscas de grano fino, de color amarillo meteorizadas y diaclasadas.

Se debe construir a la mayor brevedad obras de mitigación (cunetas, descoles), que permitan realizar un manejo adecuado de las aguas de escorrentía provenientes de la parte superior del escarpe afectado.

La parte superior del talud debe ser sometido a un proceso de revegetalización, con el ánimo de evitar el avance de procesos erosivos y el aporte de fragmentos de roca a la vivienda ubicada hacia a parte inferior del talud.

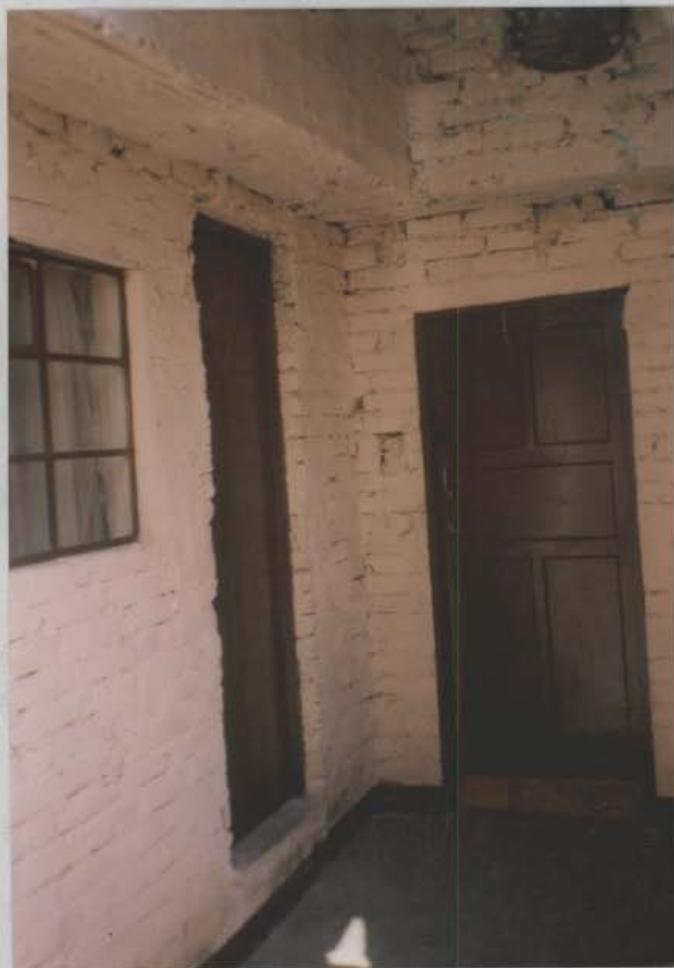
- La vivienda es de dos (2) piso, construida con materiales permanentes (ver **Fotografía 2**) y cuenta con servicios de agua y luz.
- El escarpe rocoso presenta un talud empinado, este tipo de geoformas origina principalmente el desprendimiento de fragmentos de rocas extremadamente rápidos de la parte superior del talud, por acción del agua de escorrentía y la gravedad.

FOTOGRAFIA 2 (Rollo 9887/11). La vivienda es de dos (2) piso, construida con materiales permanentes y cuenta con servicios de agua y luz.
