Alcaldía Mayor
de Santa Fe de Bogotá, D.C.

Unidad de Prevención y Atención de Emergencias

DIAGNOSTICO No. 377 de 1998

FECHA DE RADICACION UPES: 98-1-2328
LOCALIDAD: San Cristobal
BARRIO: La Gloria
DIRECCION: Carrera 6 Este No. 45-35
SOLICITANTE: Ana Isabel Coy Sánchez
ASUNTO: Fenómenos de Inestabilidad
FECHA DE VISITA: Febrero 4 de 1998

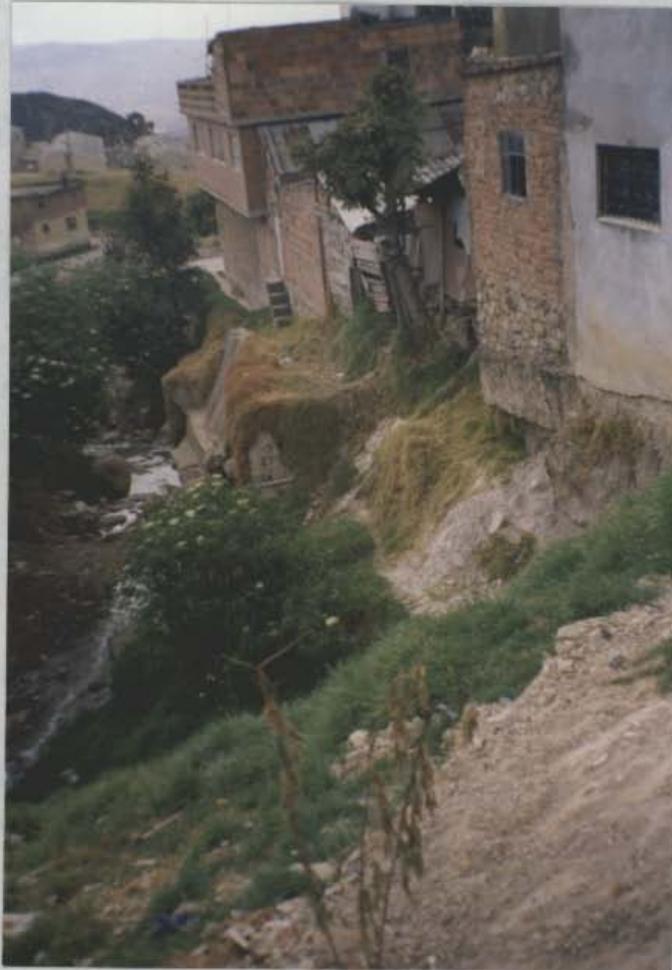
Como consecuencia de la construcción de las viviendas sobre material de relleno, no compactado y al intenso proceso de socavación lateral que sobre la margen derecha ocasiona la quebrada La Chiguaza, la posibilidad de falla del talud y la pérdida de soporte de la vivienda con nomenclatura Carrera 6 E No. 45-43, es alta.

FOTOGRAFIA 1 (Rollo 7579/15A). Las viviendas con nomenclatura Carrera 6 E No. 45-35 propiedad de la señora Ana Isabel Coy Sánchez y Carrera 6 E No. 45-43 propiedad de la señora Rosalbina Velázquez de Velázquez, están ubicadas sobre la margen derecha de la quebrada La Chiguaza. Está margen está constituida principalmente por material de relleno, de espesor variable que puede alcanzar los 1.5 m..

Como estas viviendas se ubican dentro de la ronda hidráulica de la quebrada Chiguaza se hace necesaria la recuperación del espacio público en el sector. Como la empresa competente para el

manejo de rondas hidráulicas es la Empresa de Acueducto y Alcantarillado de Bogotá, se recomienda enterarlos de la situación por lo que copia de este diagnóstico se remite a dicho entidad.

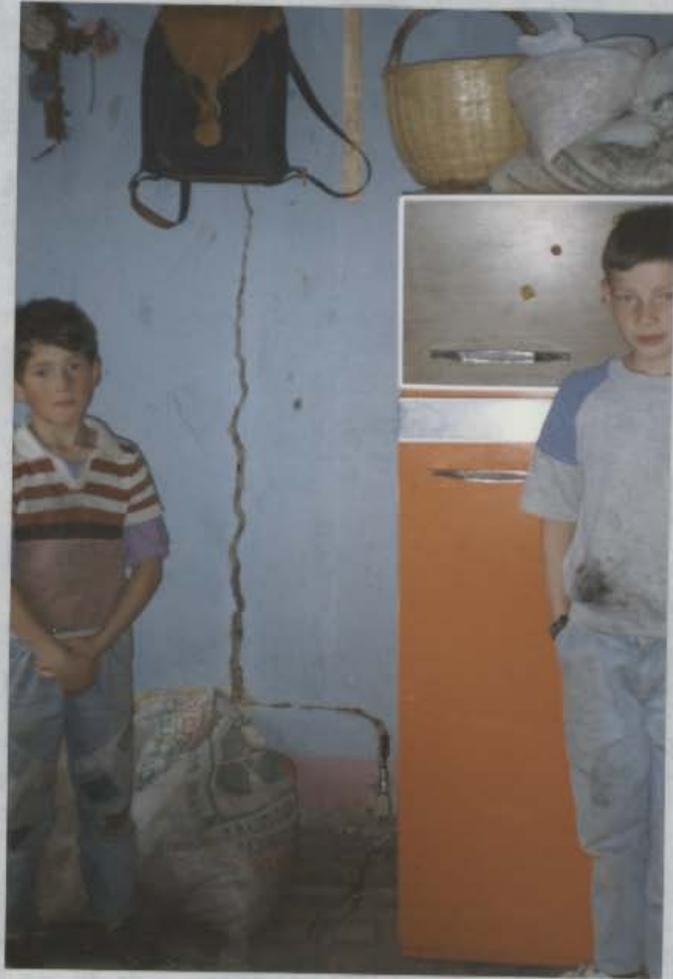
FOTOGRAFIA 2 (Rollo 7581/4).

- Las viviendas mencionadas están construidas con materiales permanentes, pero se observa el agrietamiento general en las paredes y pisos de la vivienda propiedad de la señora Rosalbina Velázquez de Velázquez (ver **Fotografía 2,3 y 4**).
- A lo largo de la margen derecha se observa un muro de contención que fue construido en piedra y está totalmente averiado, producto de la avalancha de la quebrada La Chiguaza hace aproximadamente 2 años (ver **Fotografía 5**).

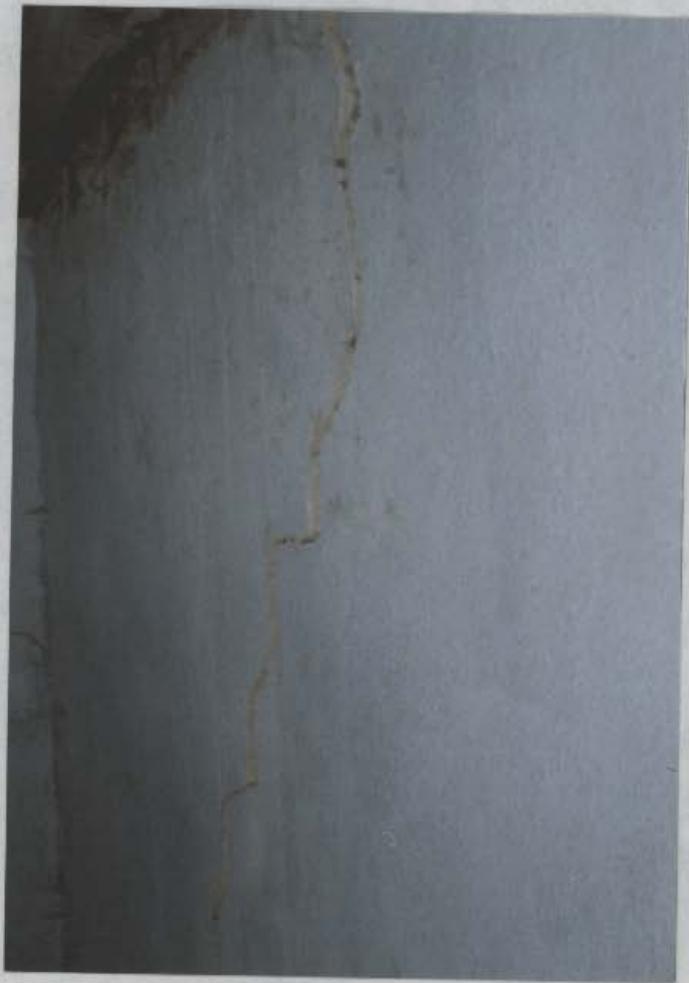
- La vivienda con nomenclatura Carrera 6 Este No. 45-43 propiedad de la señora Rosalbina Velázquez de Velázquez, es susceptible a presentar fallas en su estructura, debido a los fenómenos de inestabilidad a los que está sometido la margen derecha de la quebrada La Chiguaza en este sector. Cabe mencionar que esta vivienda está dentro del programa de Reubicación de Familias en Alto Riesgo, pero el trámite no ha terminado.

FOTOGRAFIA 4 (Rollo 7581/8). Las viviendas mencionadas están construidas con materiales permanentes, pero se observa el agrietamiento general en las paredes y pisos de la vivienda propiedad de la señora Rosalbina Velázquez de Velázquez.

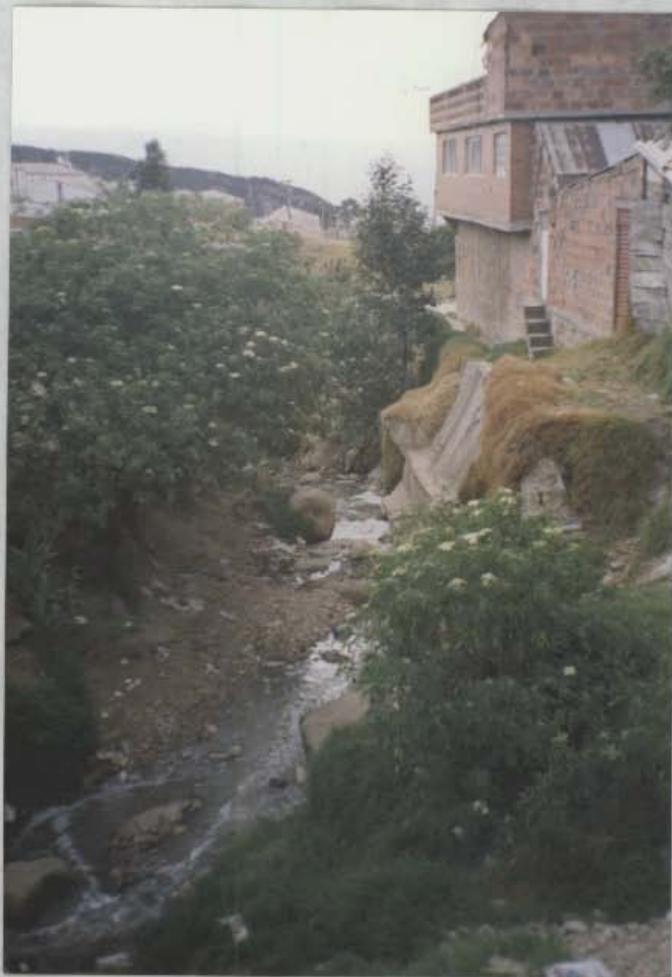
El 5 de mayo de 1995, se presentó una avalancha en la quebrada Chiguaza, que afectó sobre la margen derecha de la misma el muro de contención construido en piedra. Como consecuencia de este evento se presentó el proceso de inestabilidad del talud que sirve como soporte a las viviendas localizadas sobre este costado.

FOTOGRAFIA 5 (Rollo 7581/12). A lo largo de la margen derecha se observa un muro de contención que fue construido en piedra y está totalmente averiado, producto de la avalancha de la quebrada La Chiguaza hace aproximadamente 2 años.
