# UPES

DIAGNOSTICO No. 379 de 1998

LOCALIDAD: Rafael Uribe Uribe  
BARRIO: La Paz (Sector La Torre)  
DIRECCION: Diagonal 53 B No. 4 – 18 Sur  
ASUNTO: Solicitud Visita

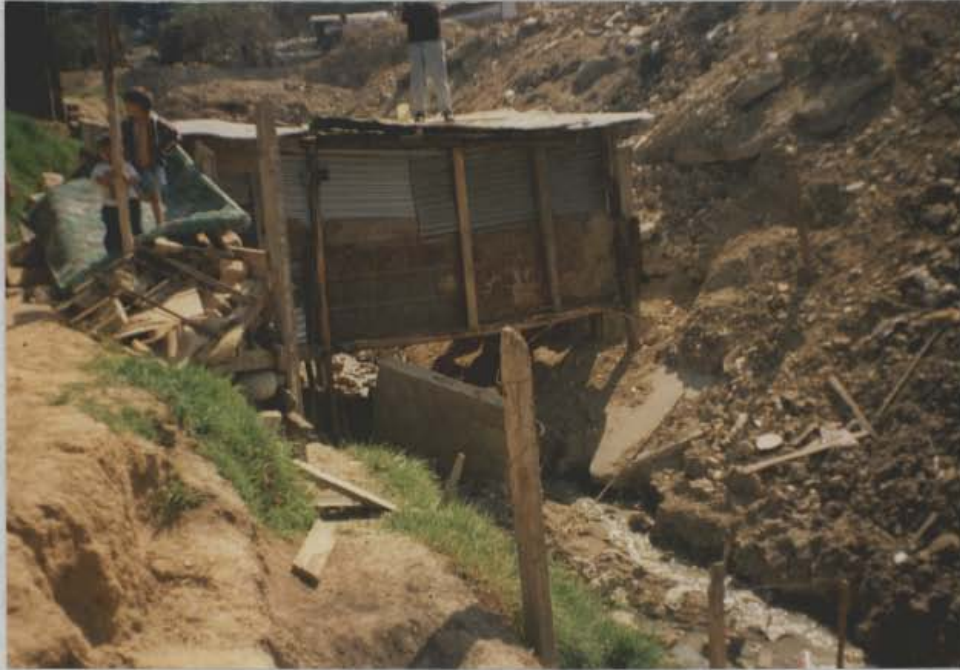
- La vivienda ubicada en la Diagonal 53 B No. 4 – 18 Sur, se encuentra construida dentro de la zona de ronda o área de afectación del caño La Marranera (ver **Fotografía 1**), y su resistencia es mínima debido a que fue construida sin las especificaciones técnicas requeridas.
- La construcción corresponde a una vivienda de una (1) planta, sin cimentación, vigas y columnas de amarre, con una cubierta liviana (teja de zinc), entrepiso en madera y mal estado. Por lo que el asentamiento es de tipo tugurial (ver **Fotografía 2**).

- Se encuentra ubicada dentro de la zona o área de afectación del caño La Marranera.
- Su resistencia es mínima debido a que fue construida sin las especificaciones técnicas requeridas.
- Se encuentra ubicada sobre un relleno de material (escombros) que no cuenta con las especificaciones técnicas de compactación y estabilidad.

**FOTOGRAFIA 1 (Rollo 8352/30).** La vivienda se encuentra construida dentro de la zona de ronda o área de afectación del caño La Marranera y su resistencia es mínima debido a que fue construida sin las especificaciones técnicas requeridas.

Se recomienda reubicar la vivienda con nomenclatura Diagonal 53 B No. 4 – 18 Sur propiedad de la señora María Amelinez de Chibata.

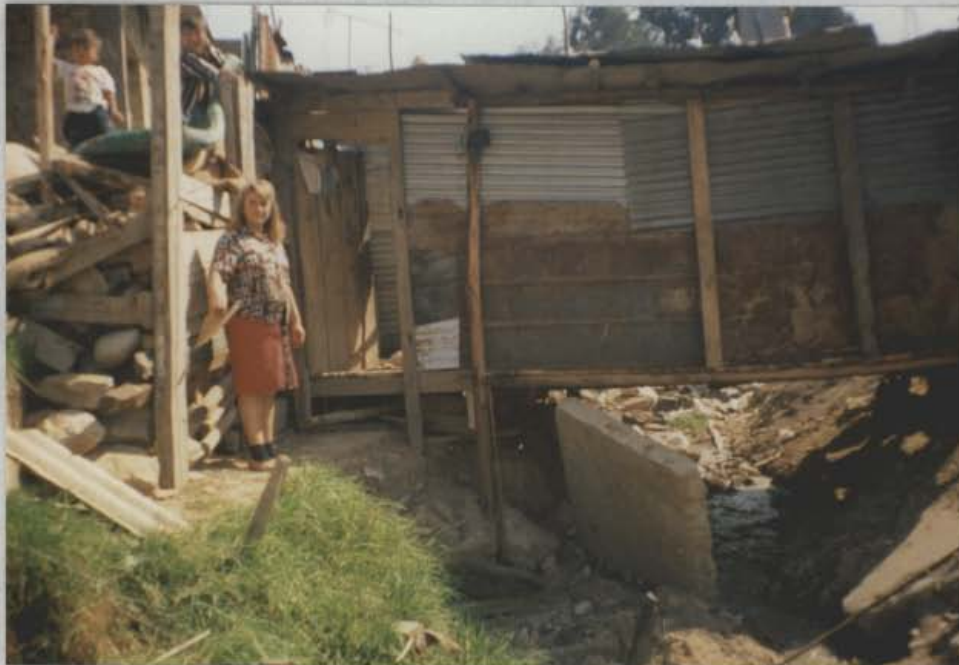
**FOTOGRAFIA 2 (ROLLO 8352/31).** La construcción corresponde a una vivienda de una (1) planta, sin vigas y columnas de amarre, sin cimentación, con una cubierta liviana (teja de zinc), entrepiso en madera y estado malo. Por lo que el asentamiento es de tipo tugurial.
