INFORME DIAGNÓSTICO DE PROYECTOS PARA LA UNIDAD EJECUTIVA LOCAL DE GOBIERNO

LOCALIDAD DE USAQUÉN - SEPTIEMBRE DE 1998

DIAGNÓSTICO No. 489

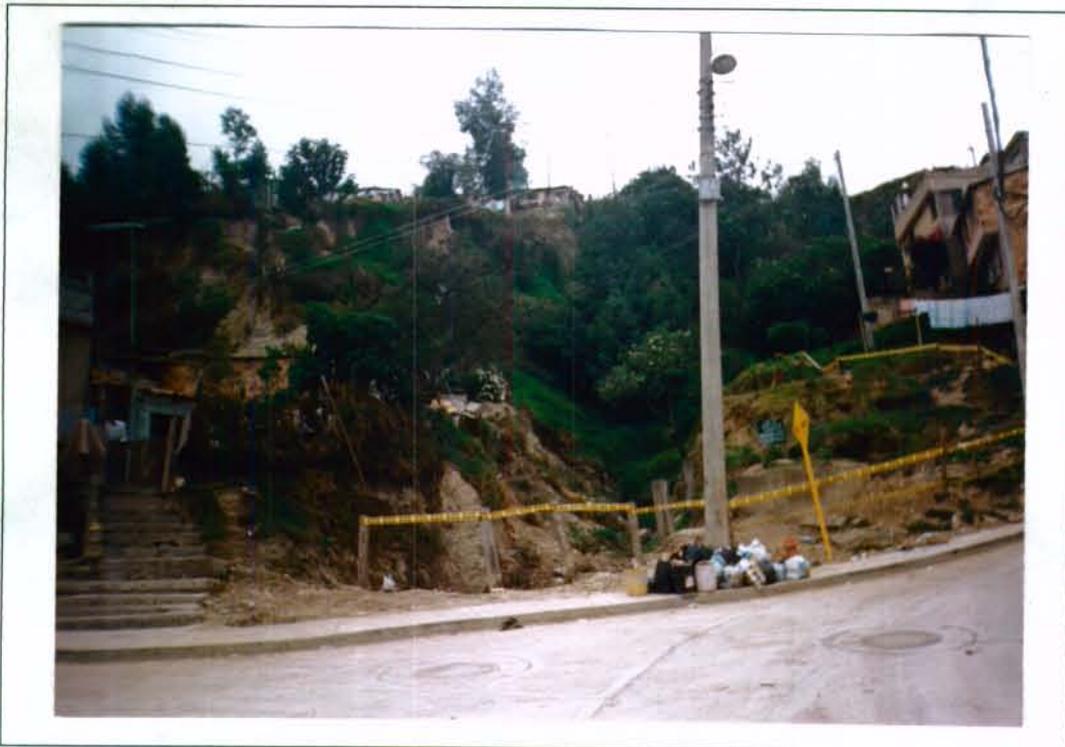
La quebrada Cerro Sur corre sinuosa por la ladera, en un valle relativamente estrecho, y se encuentra altamente contaminada por basura y aguas negras. En la margen derecha se presenta erosión y algunos hundimientos locales, con pequeños escarpes; en la margen izquierda hay un movimiento lento de reptación superficial del terreno, con numerosos escarpes pequeños. Esta última está siendo intervenida por la Fundación Ecológica Bacatá.

Fotografía No. 1 - Punto No. 8 Vista hacia aguas arriba de la quebrada Cerro Sur, justo en el punto de estudio. El talud de la derecha en la fotografía (margen izquierda) está siendo intervenido por la Fundación Bacatá. Nótese el grado de erosión en la margen derecha.

- Margen Izquierda: El muro planteado tiene forma de L, de 58 ML en total, de los cuales 18,0 ML colindan con la vía y los restantes 40,0 ML protegen el talud de la margen izquierda de la quebrada. Esto se complementa con la construcción de unas escaleras con cuneta un poco más hacia el sur, para dar acceso adecuado a las viviendas del sector y controlar las aguas que se infiltran al terreno.

- Margen derecha: Muro de protección al talud en piedra pegada y columnas y vigas en concreto reforzado, de longitud total aproximada de 40 ML.

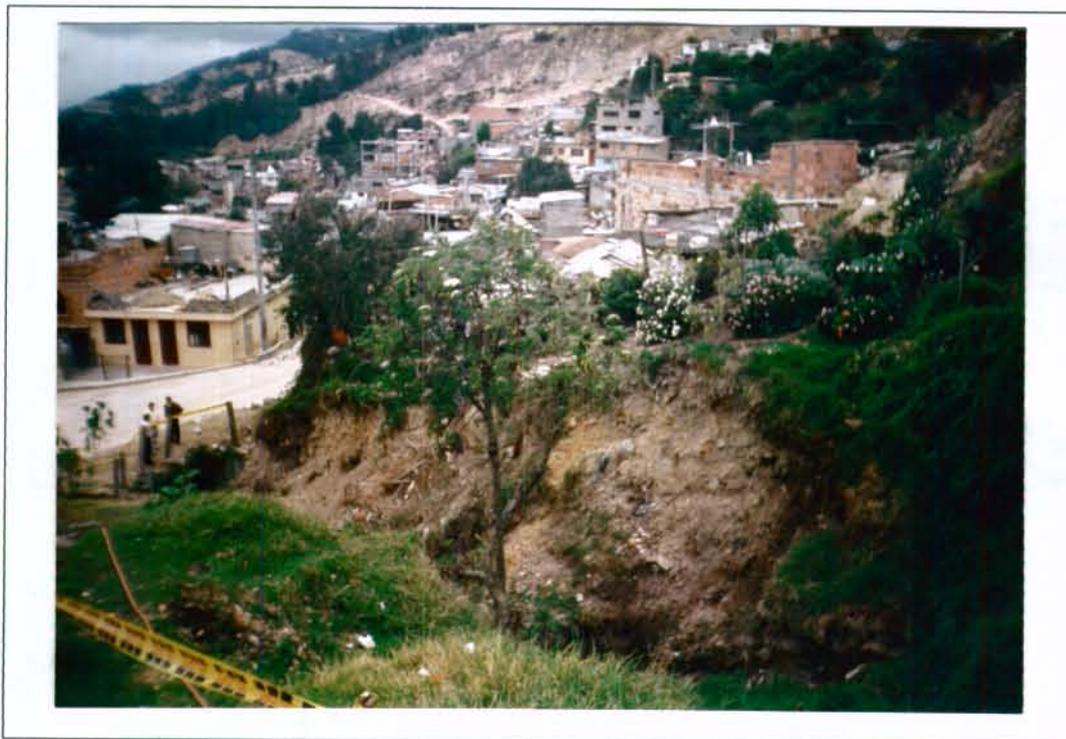
Fotografía No. 2 - Punto No. 8 Vista hacia aguas abajo de la quebrada Cerro Sur.

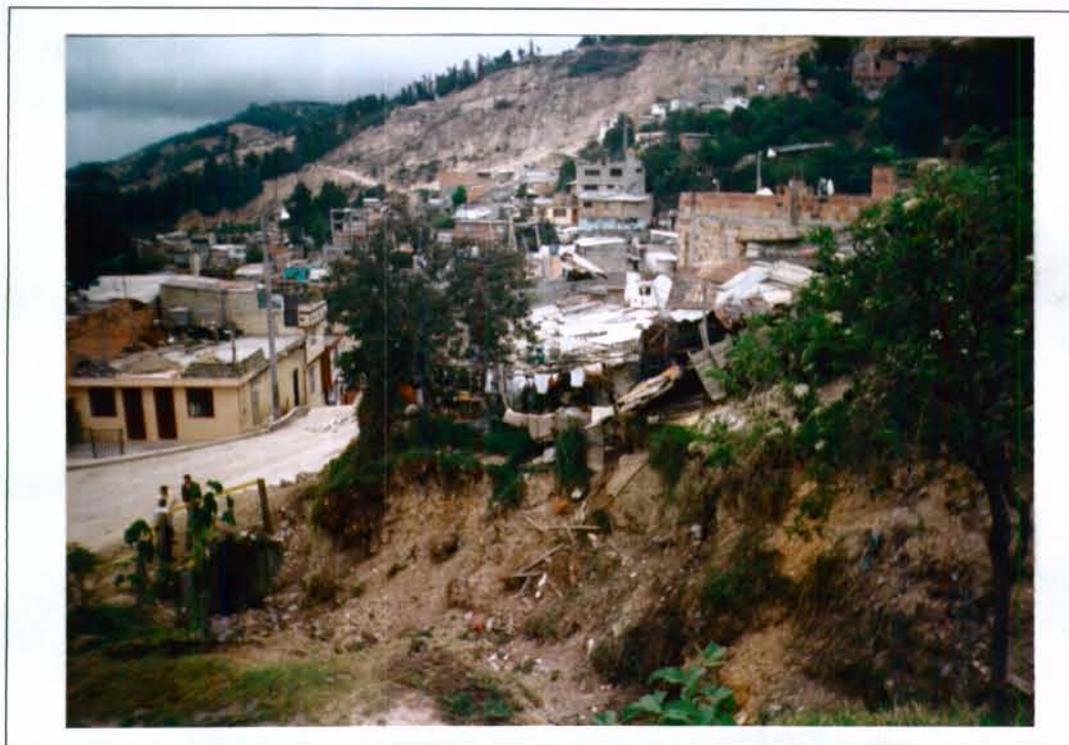
Fotografía No. 3 - Punto No. 8 Ídem fotografía , desde un punto más alto.

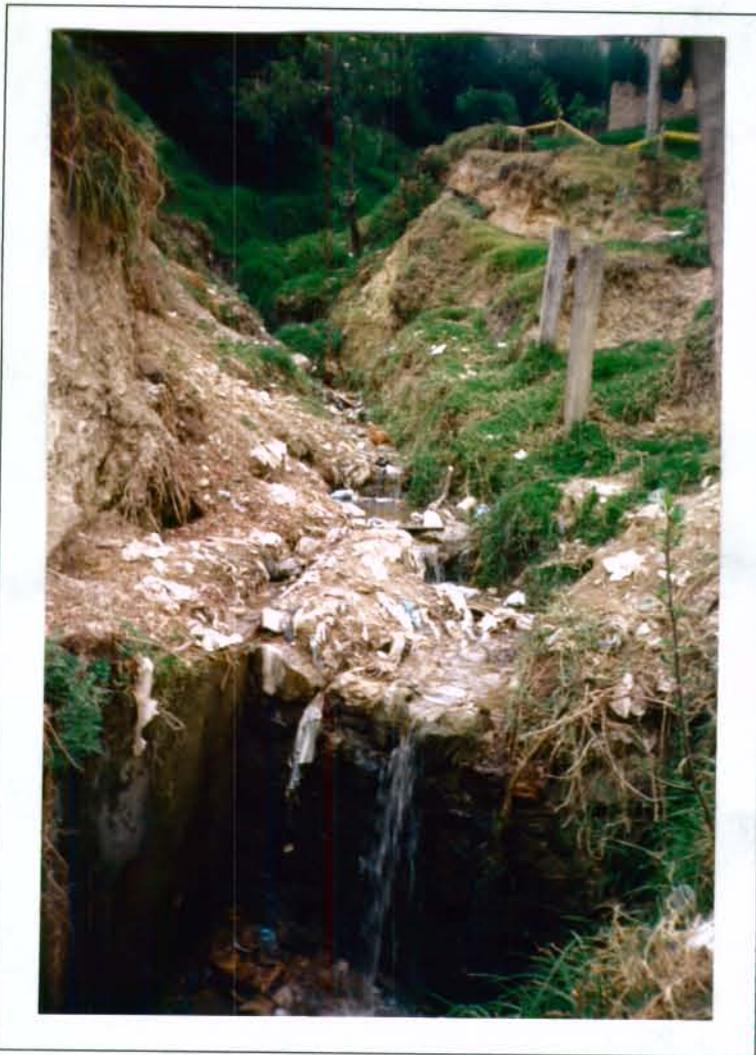
Fotografía No. 4 - Punto No. 8 Detalle del estado actual de la quebrada en inminencia del cruce con la vía.

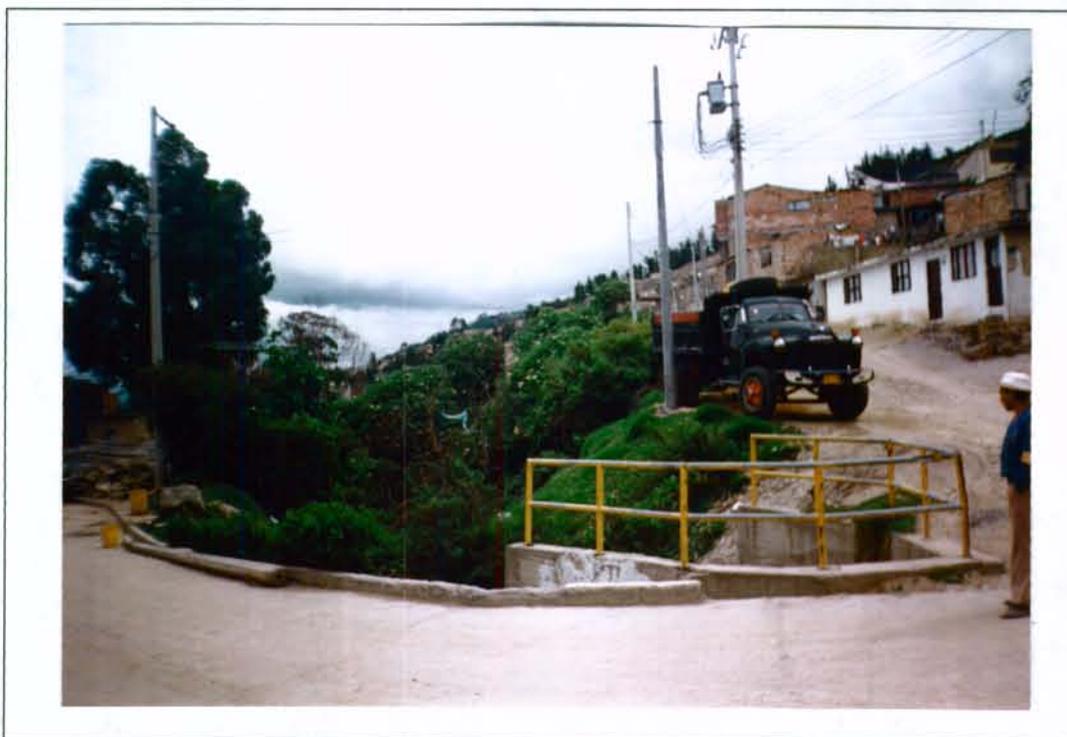
Cristóbal, sino deficientes sistemas de recolección de las aguas lluvias y su correspondiente entrega a la quebrada. Hasta este punto llega la pavimentación de las vías, que rematan en el cruce de la quebrada en mención. De este punto hacia arriba las aguas de escorrentía superficial corren libremente, infiltrándose en el terreno y provocando arrastre de materiales y, por lo tanto, erosión en surcos de las vías desprotegidas. Por el costado nororiental tiene lugar la entrega de unas escaleras, con su correspondiente cuneta, que recogen aguas del sector de arriba, y no hay ninguna obra de captación, por lo cual las aguas llegan directamente a la superficie de la vía. La entrega de todo el sistema de aguas a la quebrada se realiza mediante una cuneta en tierra, de manera lateral, ubicada entre la aleta izquierda de la estructura de cruce de la quebrada y la estructura de la vía, por lo que se ha generado socavación de la misma y hay una pequeña fracción de losa en el aire.

Fotografía No. 1 - Punto No. 10 Punto en estudio. En el talud localizado un poco más adelante de la volqueta, sin vegetación, está planeado un pequeño muro en gaviones. Por el costado izquierdo de la estructura de cruce, se realizaría la entrega del sistema de cunetas previsto; la vía en este punto, en la actualidad está socavada.

- Cunetas en concreto, a=0,30 m: 40,0 ML, incluyendo la entrega
- Rejilla vía: 18,0 ML
- Muro en gaviones: 8,0 m³

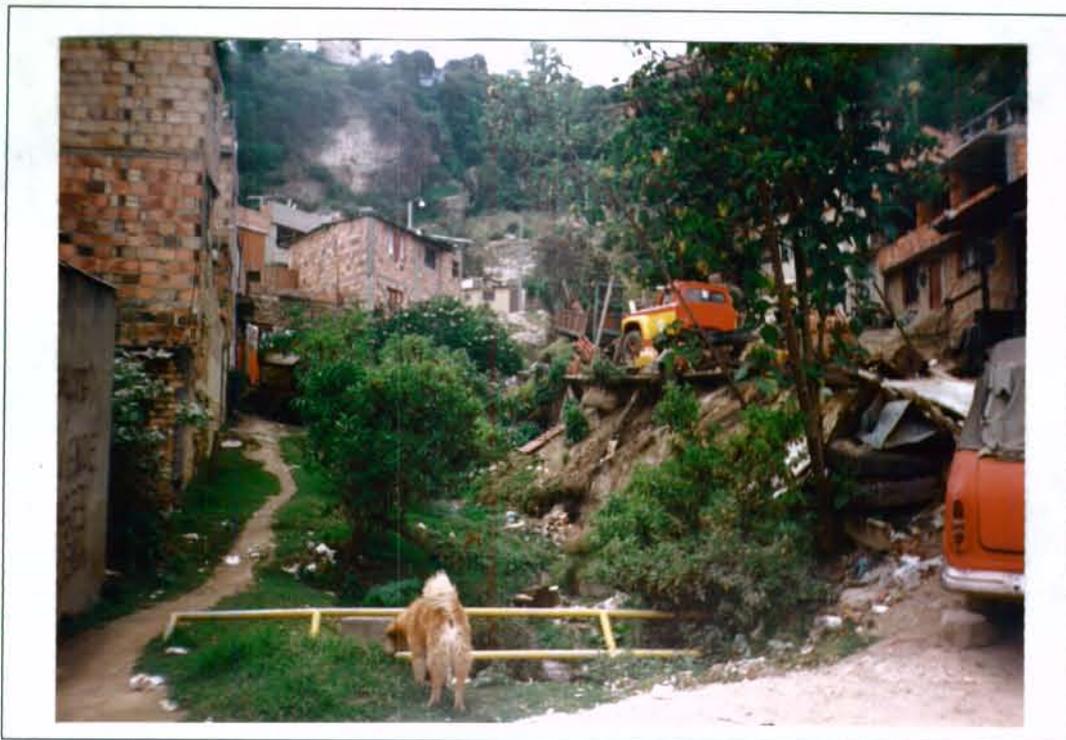
Fotografía No. 2 - Punto No. 10 (Abajo) Vista de la quebrada San Cristóbal hacia aguas arriba, antes del punto de estudio.

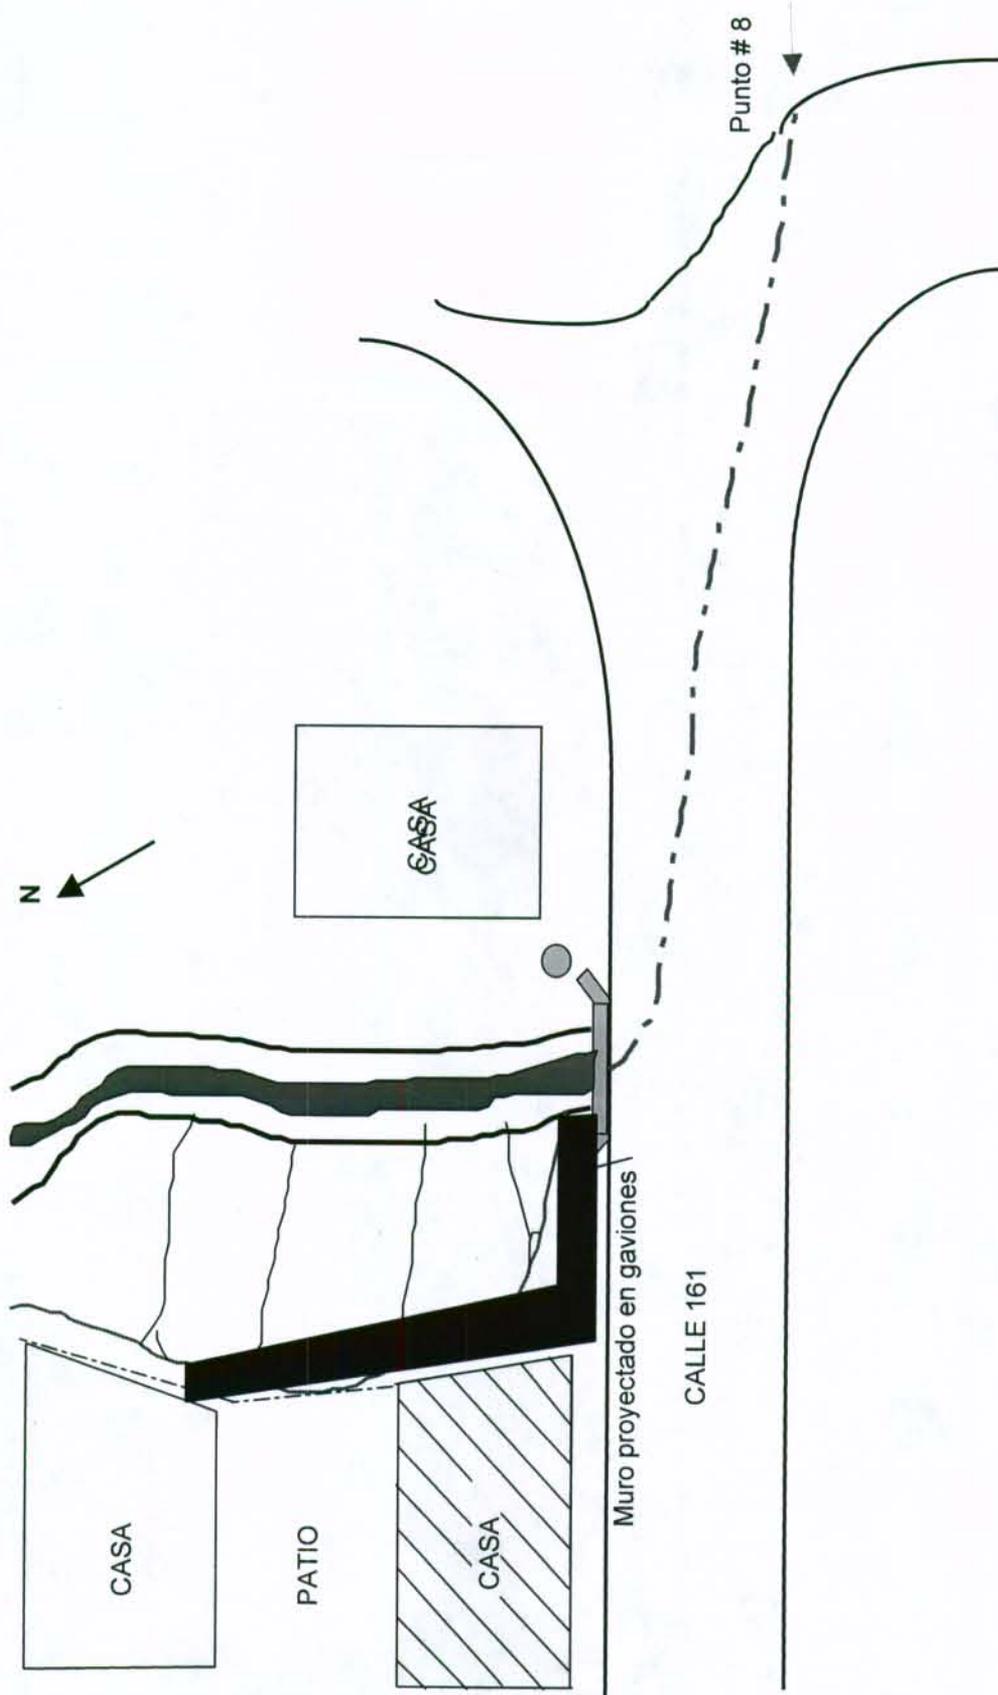
PUNTO # 9 - VILLA NIDIA ESQUEMA GENERAL (SIN ESCALA) - SEP/98

En la margen izquierda, en donde se presenta socavación incipiente, está localizada una vivienda en bloque de cemento, uno de cuyos muros se encuentra a tan sólo 0,50 m de la corona del talud de la quebrada. En la margen derecha hay una gran proliferación de ratas, las cuales se pasean cerca a niños de la zona.

El muro en planta tendrá forma de L, cuya aleta (4,0 m) da contra el borde la vía y el tramo largo (16,0 m) protege la vivienda. Las obras a ejecutar serían:
