INFORME DIAGNÓSTICO DE PROYECTOS PARA LA UNIDAD EJECUTIVA LOCAL DE GOBIERNO

LOCALIDAD DE USAQUÉN - SEPTIEMBRE DE 1998

**PUNTO No. 30 - BUENAVISTA NORTE FRENTE A LA CASA CARRERA 27A
No. 191 D BIS - 42**

DIAGNÓSTICO No. 493

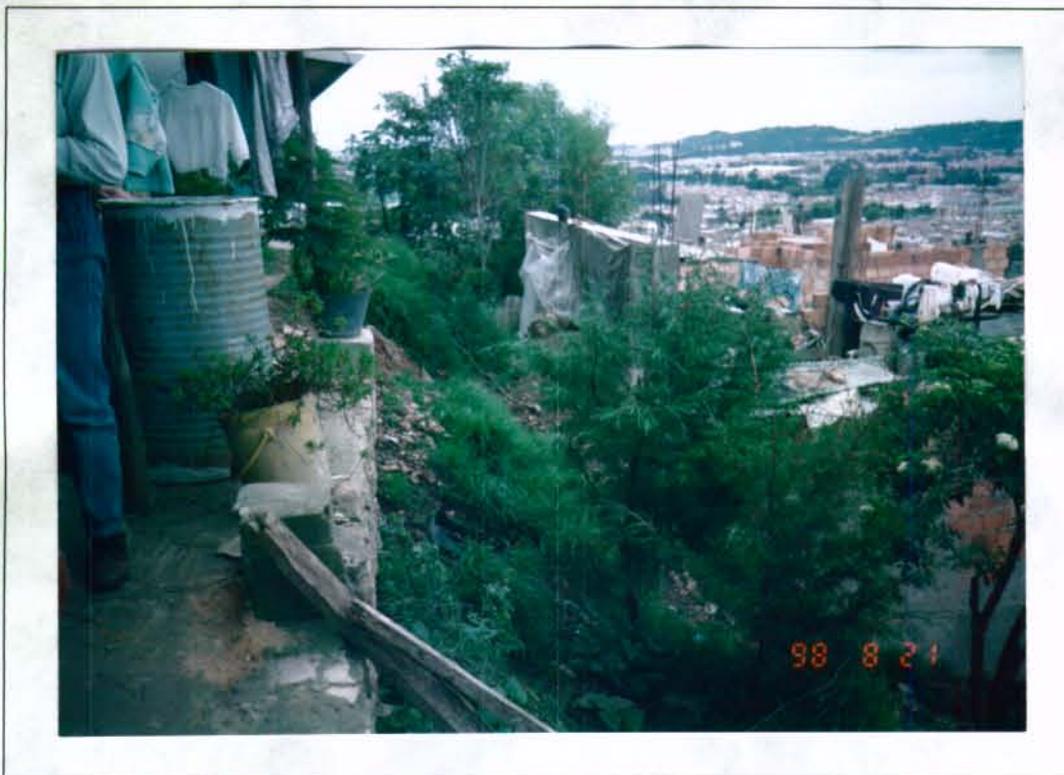
Fotografía No. 1 - Punto No. 30 Detalle del área en la que el dueño de la vivienda construyó un muro de contención en concreto y bloque, profundizando hasta 1.5 m, según sus comentarios, y cimentando en roca.

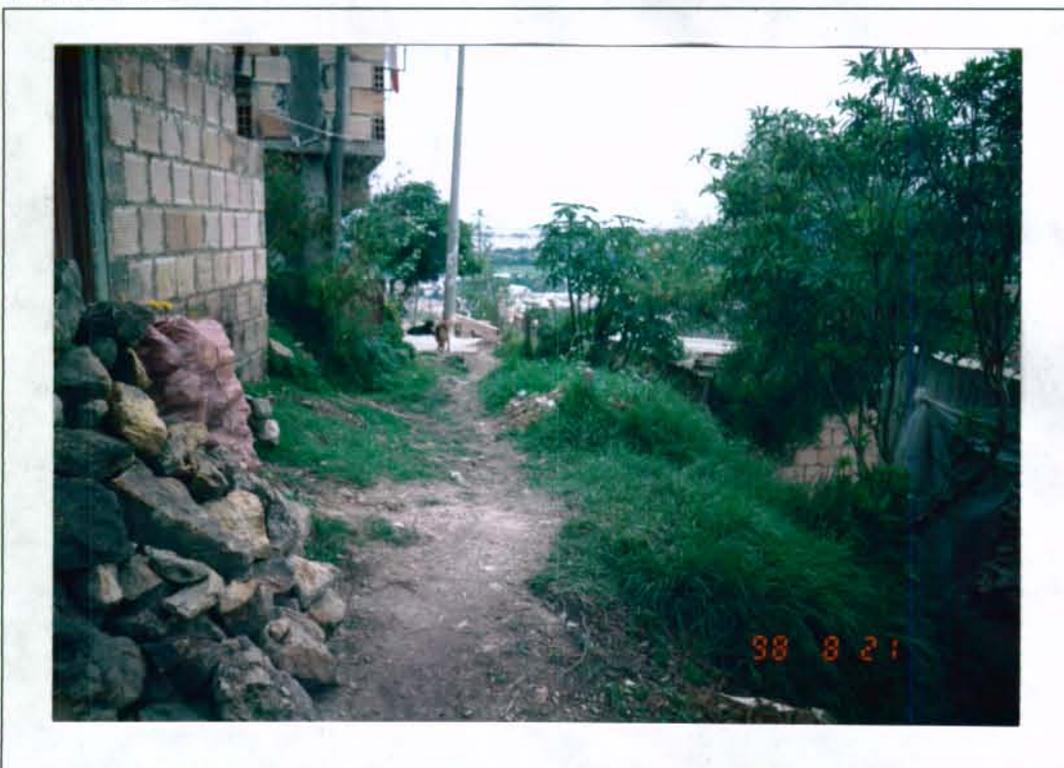
El terreno, cubierto por pastos, se observa ondulado y hay algunos pequeños escarpes o peladuras, lo que indica movimientos superficiales de tipo reptación.

Fotografía No. 2 - Punto No. 30 Panorámica de la carrera 27 A, la cual corresponde a un camino destapado conformado superficialmente por un relleno que en algunos sectores se encuentra en reptación por la alta pendiente de la ladera.

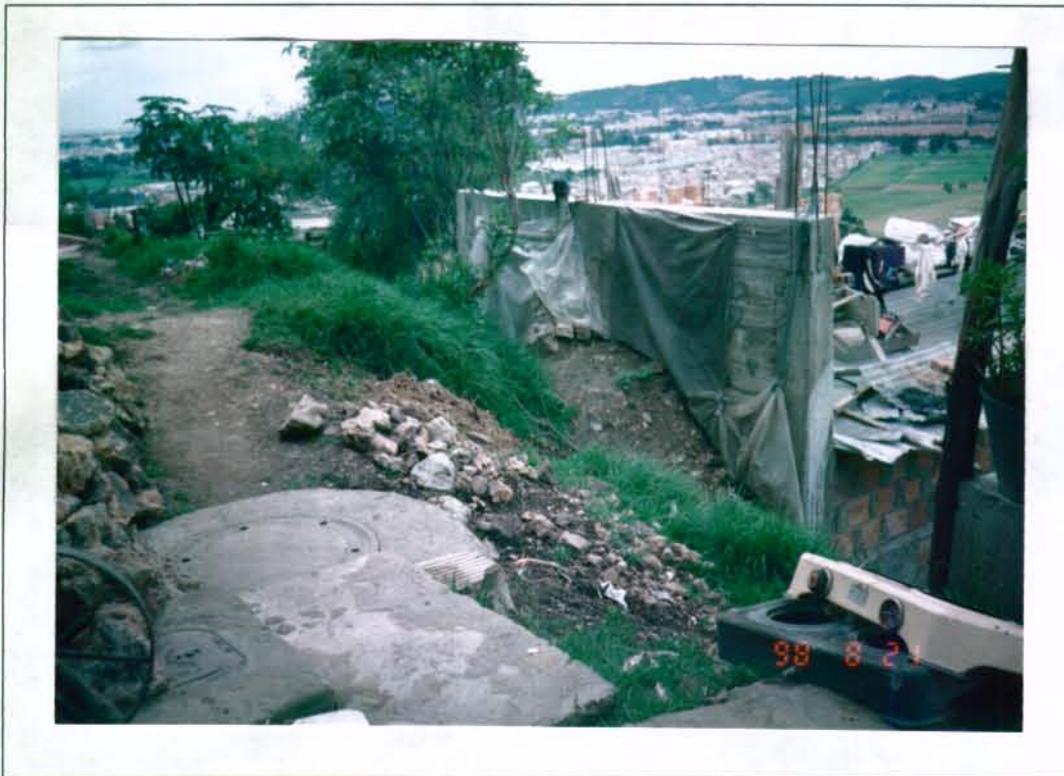
Fotografía No. 3 - Punto No. 30 Continuación de la carrera 27 A; se observa un muro que está siendo construido por un habitante del sector, con el objetivo de contener el material de relleno que se desestabiliza con facilidad.

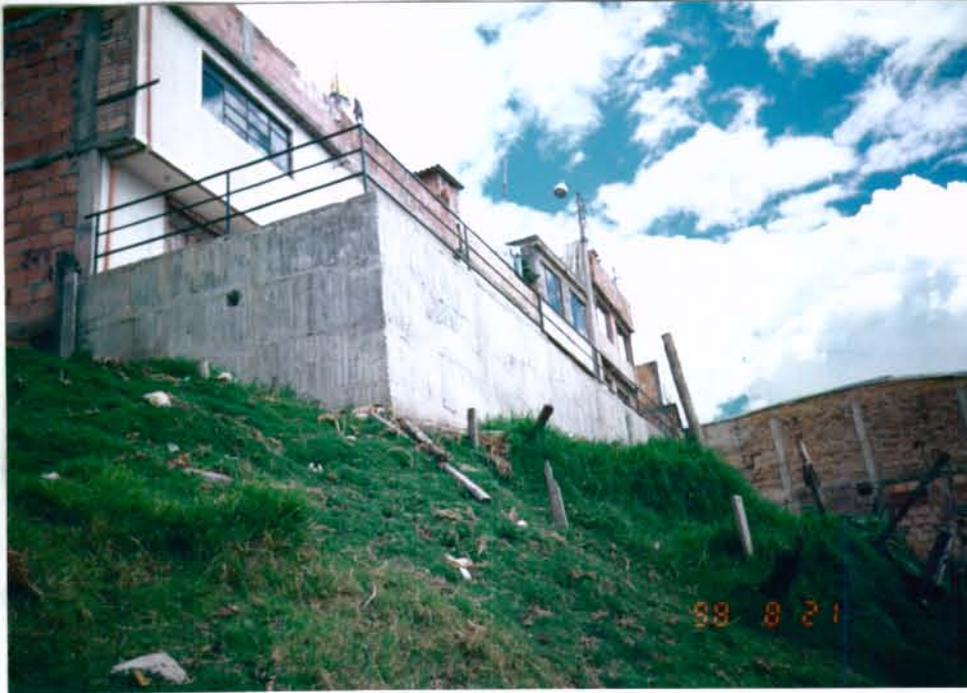
Fotografía No. 1 Punto No. 32 Muro construido recientemente como terminación de la vía. En la base se observa una ladera de pendiente muy pronunciada.

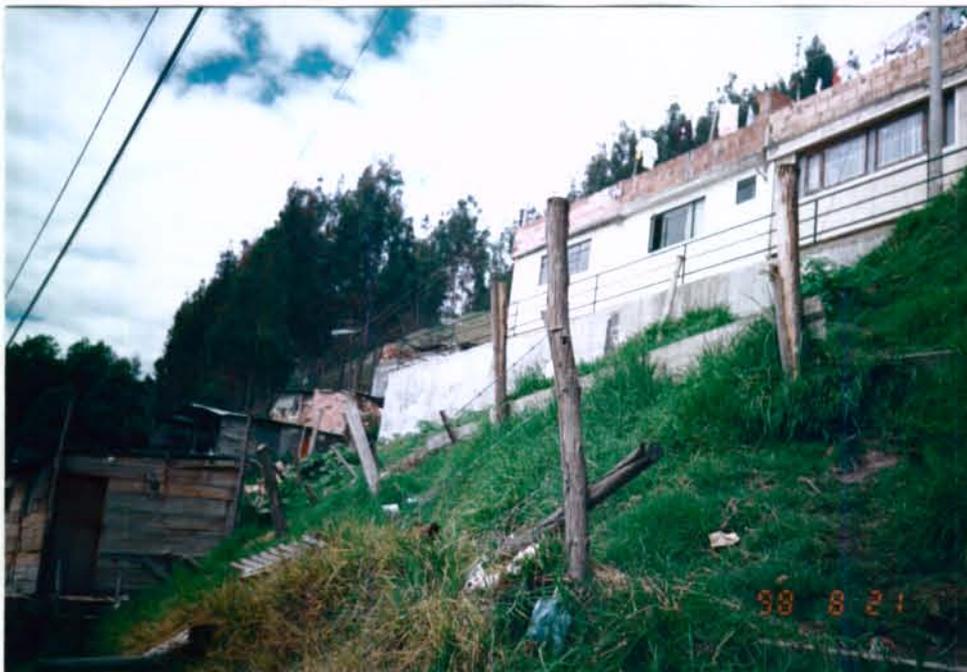
Fotografía No. 2 Punto No. 32 Se observa otra panorámica del muro descrito en la fotografía anterior. Se puede apreciar la alta pendiente del terreno adenaño, el cual se observó con algunas señales de movimiento lento o reptación.

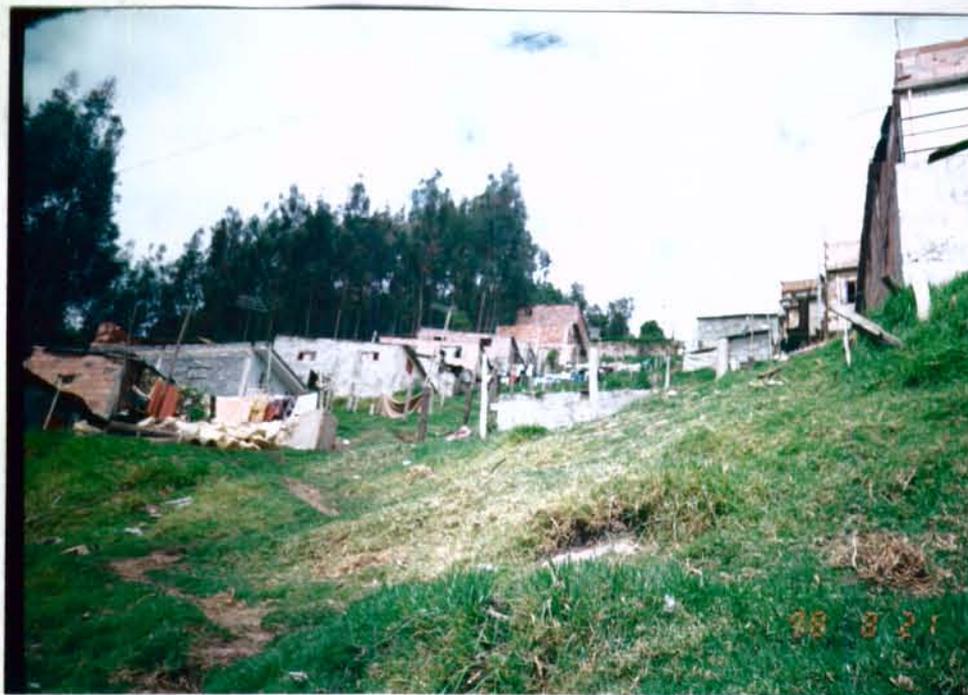
Fotografía No. 3 Punto No. 32 Terreno aledaño al muro mencionado, según información de la comunidad hay un urbanizador que quiere construir en el sector, lo cual generaría un riesgo a las personas que habitaran allí, en vista de la alta pendiente de la zona y de las características del material que conforma dicho terreno.

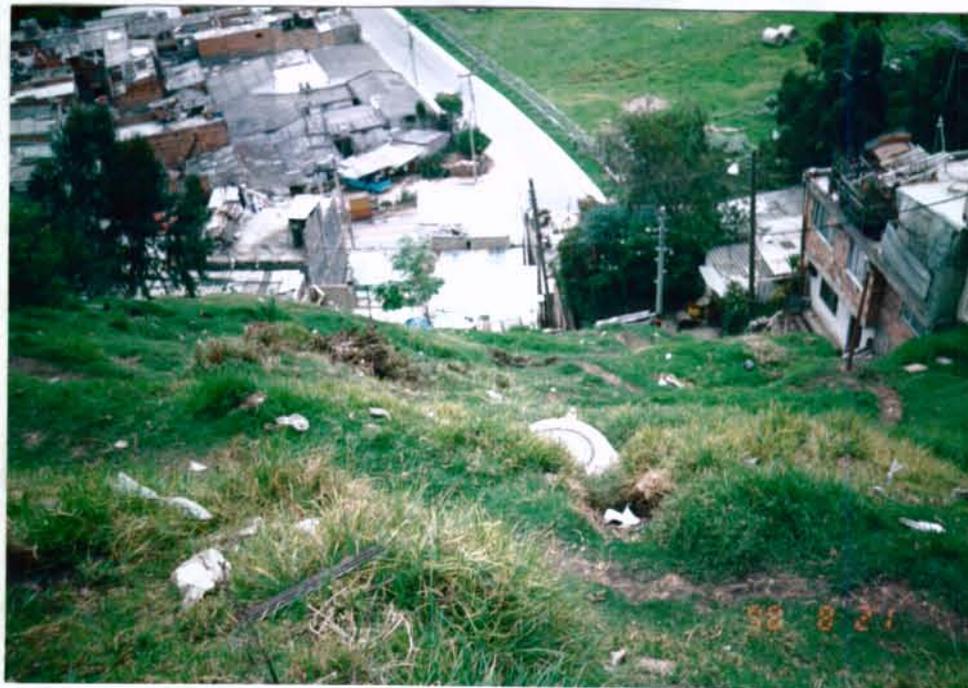
Fotografía No. 4 Punto No. 32 Panorámica hacia el NW o parte inferior de la ladera mencionada.

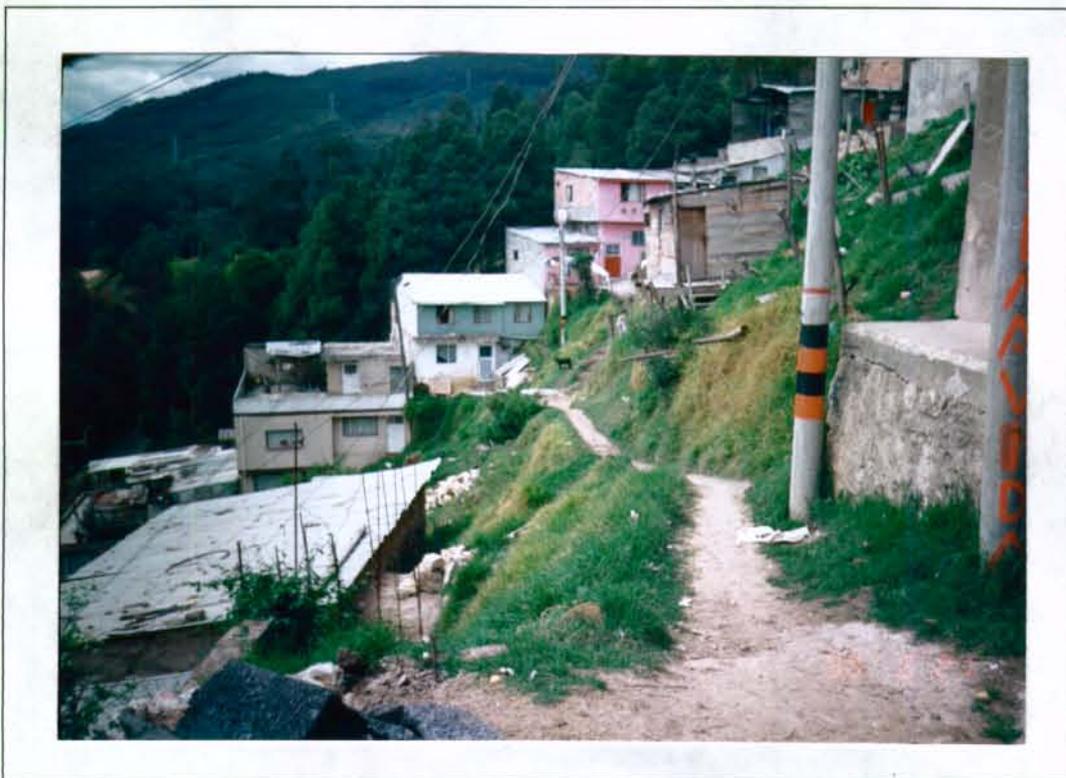
Fotografía No. 5 - Punto No. 32 Sector de alta pendiente , cuyo terreno está sometido a movimientos de reptación.

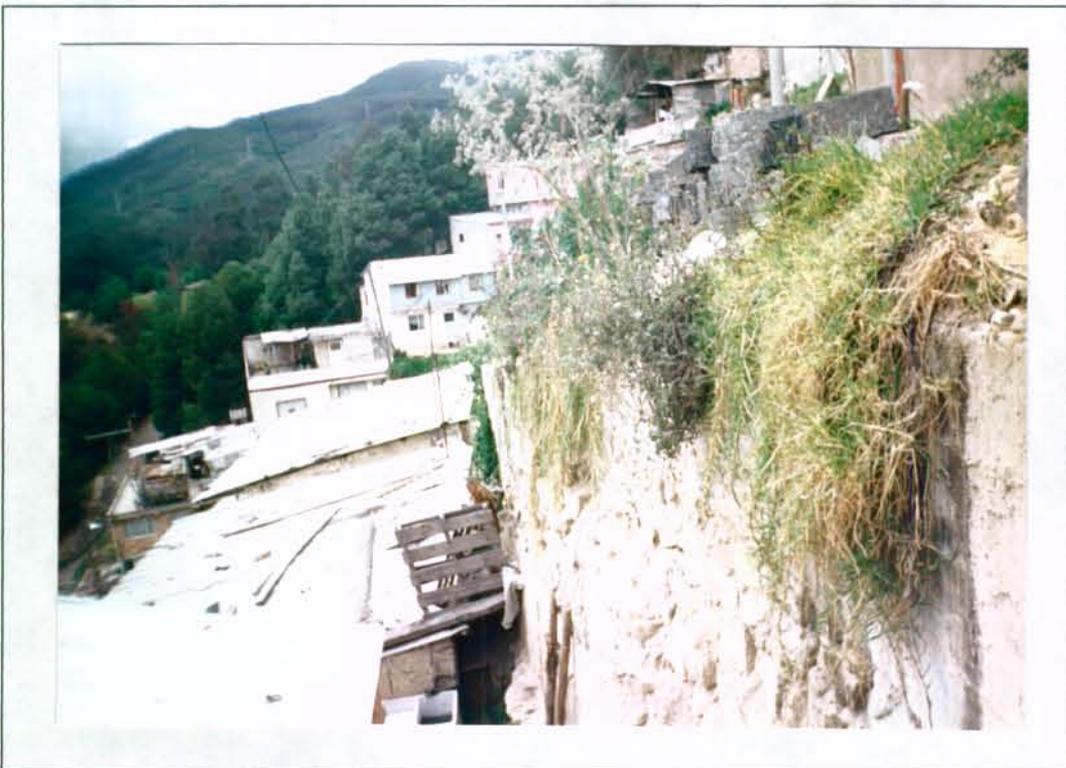
Fotografía No. 6 - Punto No. 32 Parte inferior, al inicio de la vía, donde la comunidad intentó construir el muro solicitado.

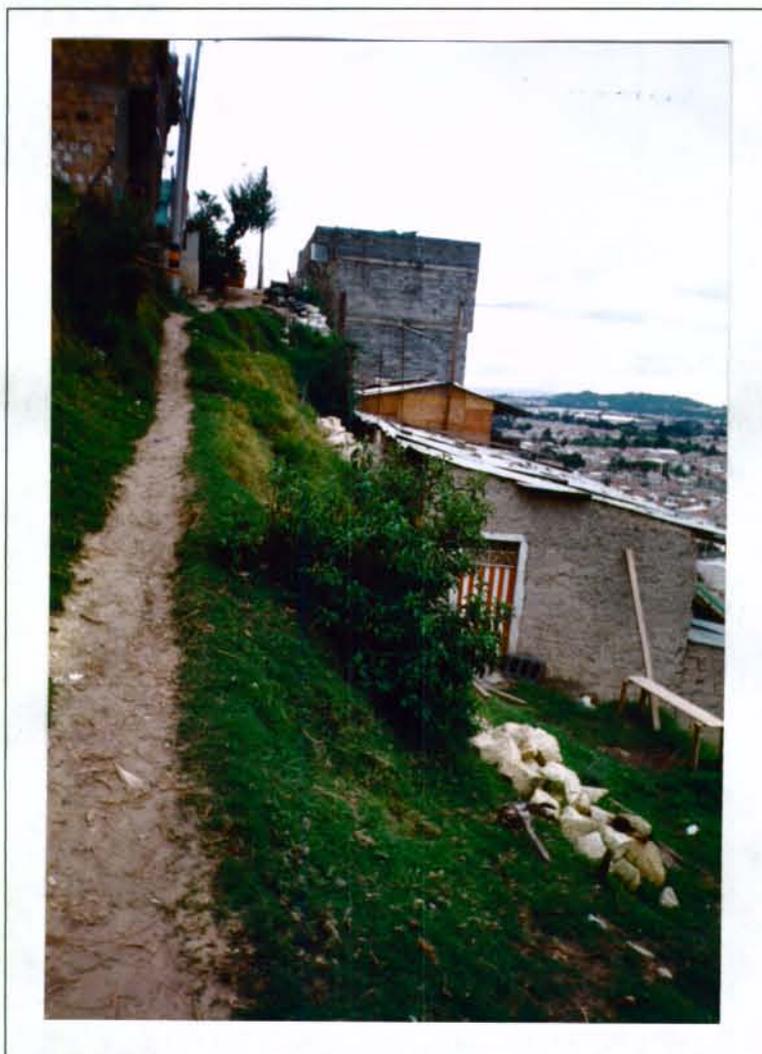
Fotografía No. 7 - Punto No. 32 Sector sur donde se empatan la vía vehicular y la actual vía peatonal, pero que la comunidad quiere convertir en vehicular. El muro solicitado se iniciaría en la casa de bloque de cemento y proseguiría en el costado derecho en la fotografía.

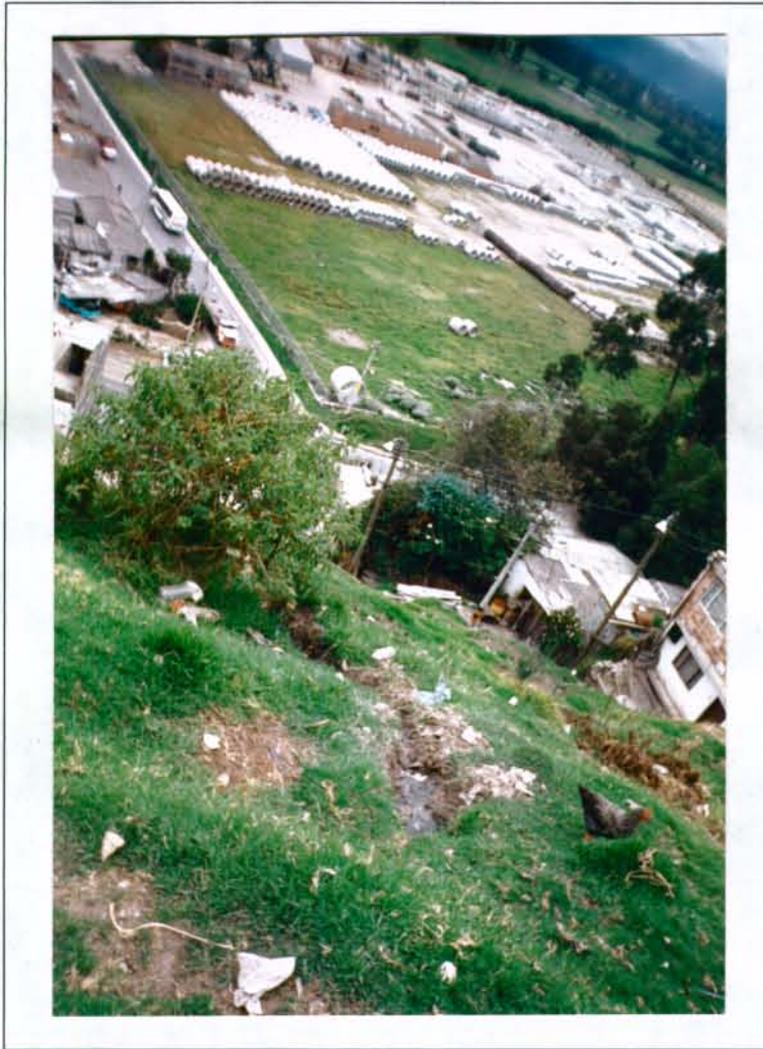
Fotografía No. 8 - Punto No. 32 Sector de alta pendiente, donde se evidencian los movimientos de reptación y la infiltración de agua al terreno.

- De mantener las condiciones actuales de infiltración de aguas al terreno podría presentarse un movimiento súbito del mismo, con consecuencias graves para la población expuesta.

- En el sector comprendido por las carreras 27, 27 B y 28 con calles 190 A, 190 D, y 190 D Bis, debe implementarse un programa de manejo de aguas lluvias y negras, en vista de que constituyen la principal causa de movimiento del terreno, mediante la construcción de cunetas y redes de alcantarillado y acueducto. En los sectores donde se evidencia mayor incremento en el movimiento del terreno, podrá retardarse mediante la construcción de los trinchos mencionados. Por lo tanto se hace necesario estudiar en detalle las características geotécnicas del sector y diseñar las obras mencionadas, como se registra en el numeral 5 de este documento.

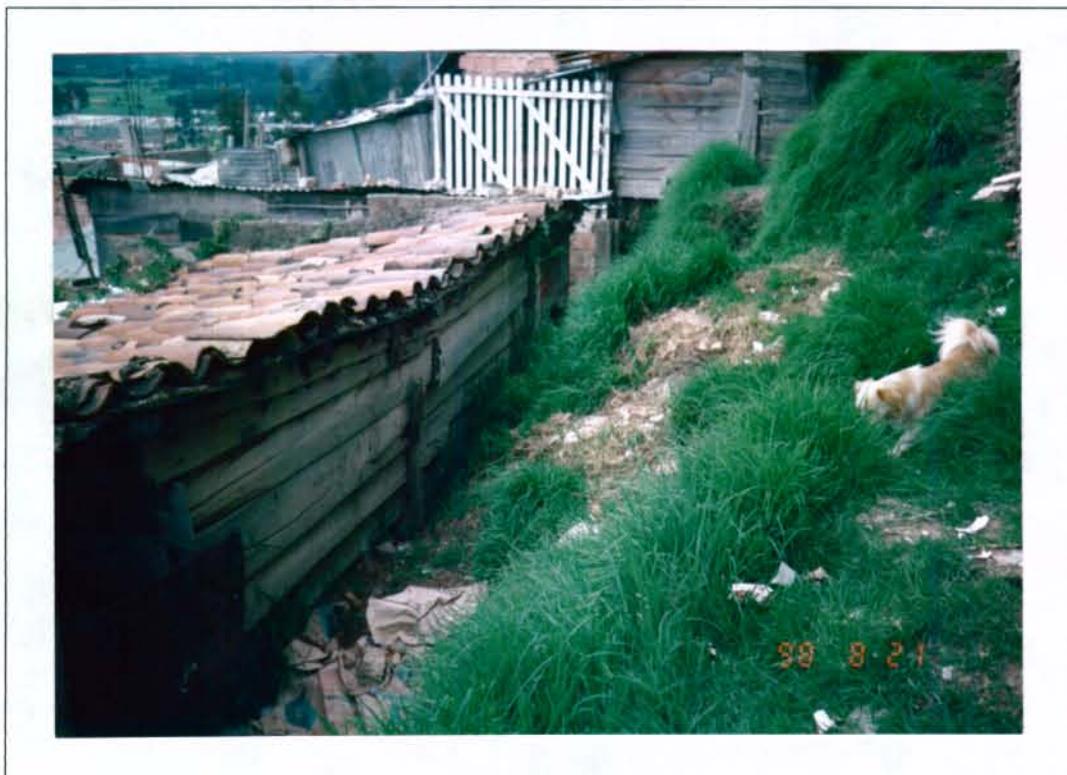
Fotografía No. 1 - Punto No. 35 Se puede apreciar la ladera en movimiento hacia el respaldo de la vivienda que fue afectada por el empuje de este material.

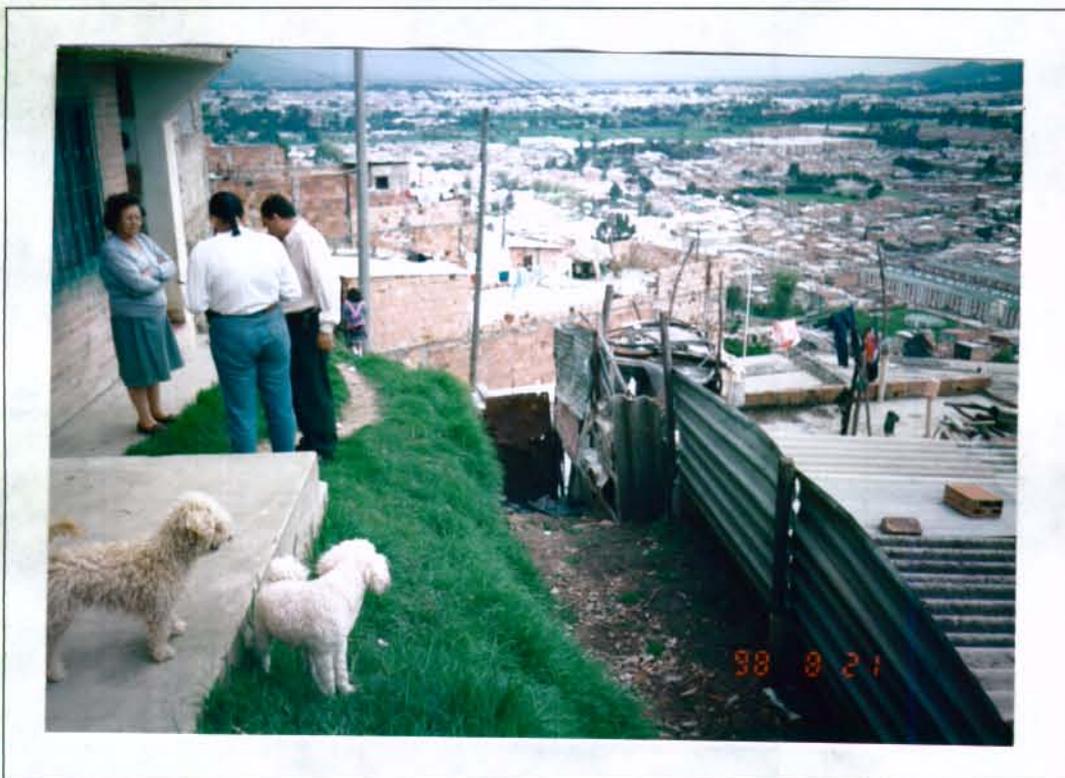
Fotografía No. 2 - Punto No. 35 Panorámica de la carrera 27, en la cual la comunidad está gestionando la construcción de un muro de 40 m de longitud aproximada, el cual se construiría en el área que se observa en el extremo derecho de la foto.

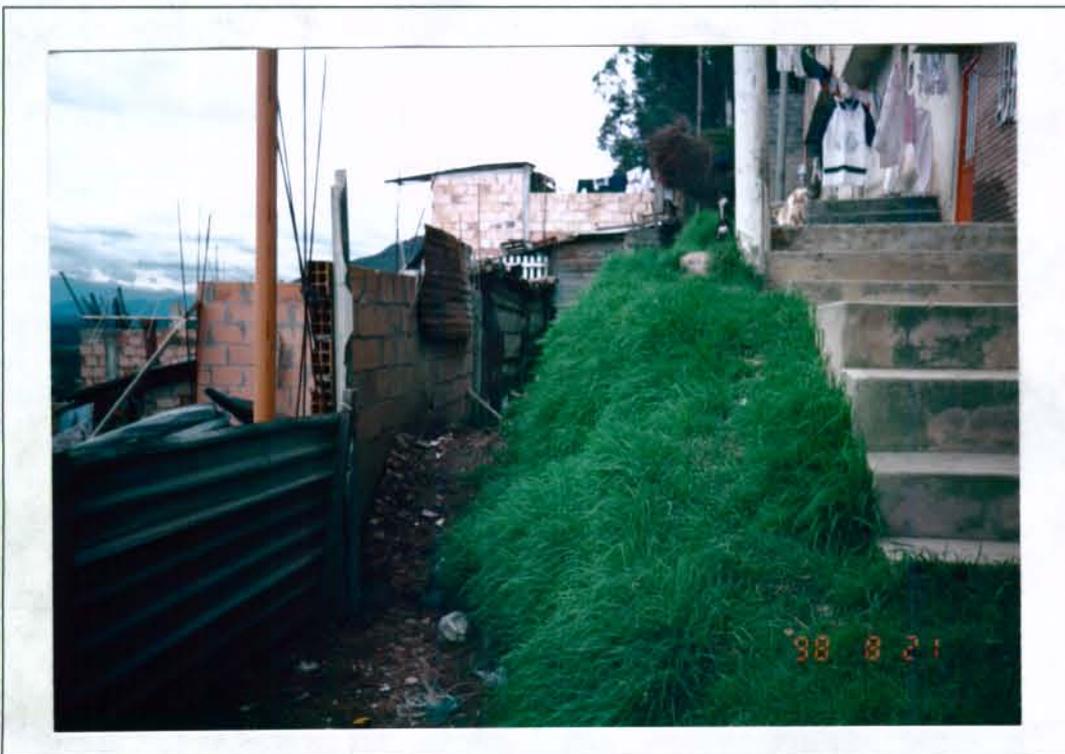
Fotografía No. 3 - Punto No. 35 Continuación hacia el Norte de la carrera 27, donde continuaría la construcción del muro de contención.
