#### **INFORME DIAGNÓSTICO DE PROYECTOS PARA LA UNIDAD EJECUTIVA LOCAL DE GOBIERNO - PROYECTO 6 - 70**

**LOCALIDAD DE RAFAEL URIBE URIBE - SEPTIEMBRE DE 1998**

**DIAGNÓSTICO No. 499**

El Proyecto 6 - 70 corresponde a la canalización Zanjonés de La Paz, sector Naranjos, como fue inscrito por parte de la Alcaldía Local.

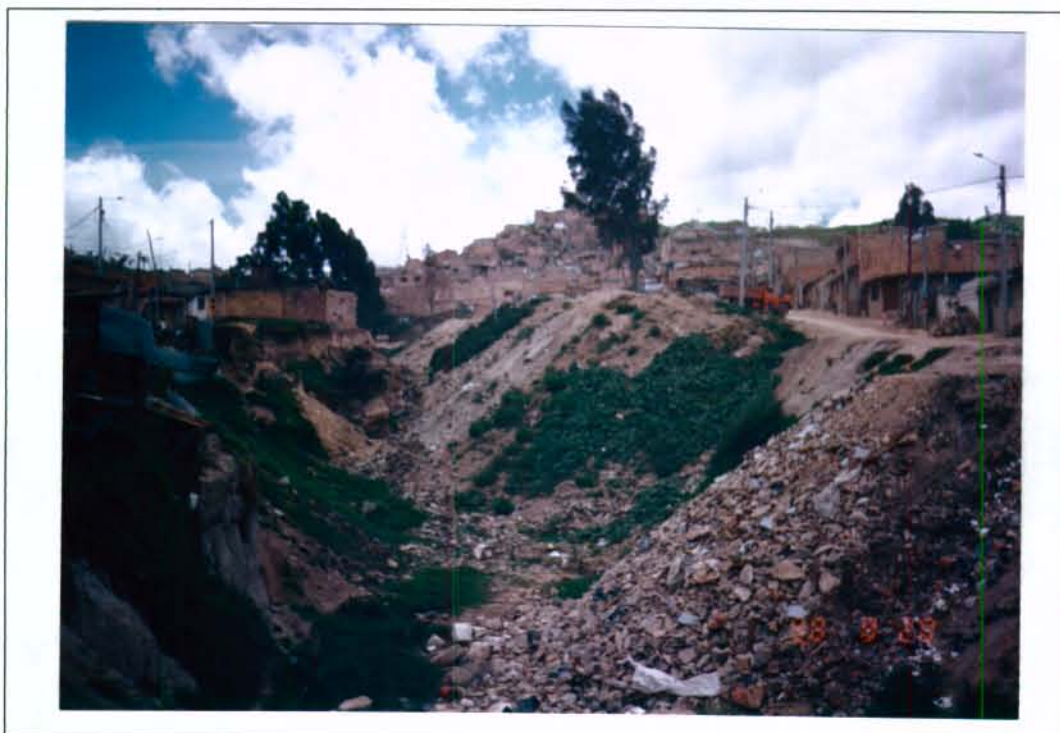
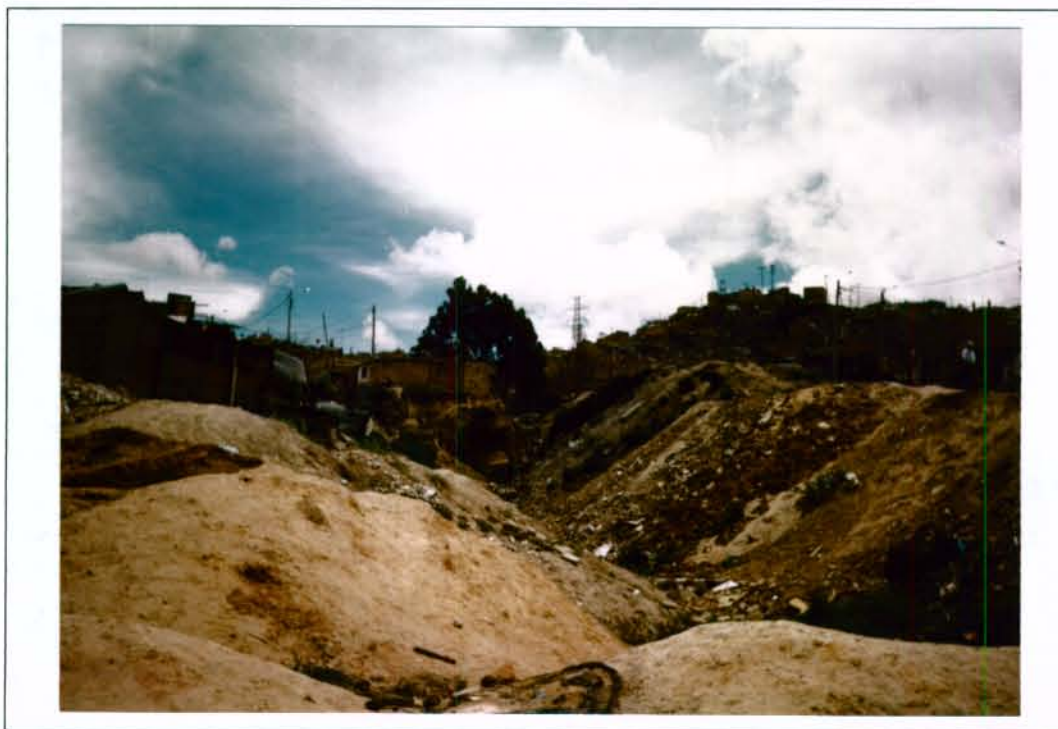
**Fotografías Nos. 1 y 2** Panorámicas del valle desde la parte inferior hacia el norte, en la calle 54 S con carrera 4B, en donde ésta última, aproximadamente, es paralela a la quebrada.

La fotografía de arriba fue tomada a finales de agosto de 1998 y la segunda un mes después; puede notarse la desaparición del árbol ubicado cerca a la volqueta roja en la foto superior, lo que da una idea sobre la evolución de la acción degradante del sector. La zona ubicada detrás del sitio en que se tomaron las fotografías se encuentra totalmente urbanizada y las construcciones son de características similares a las apreciadas en las fotos. Es también evidente la composición disímil de las diversas "volquetadas" que conforman los rellenos, como los escombros de construcción, sobrantes de excavaciones, basuras, etc. A partir de este punto hacia aguas abajo la quebrada es captada y transportada por tubería subterránea.

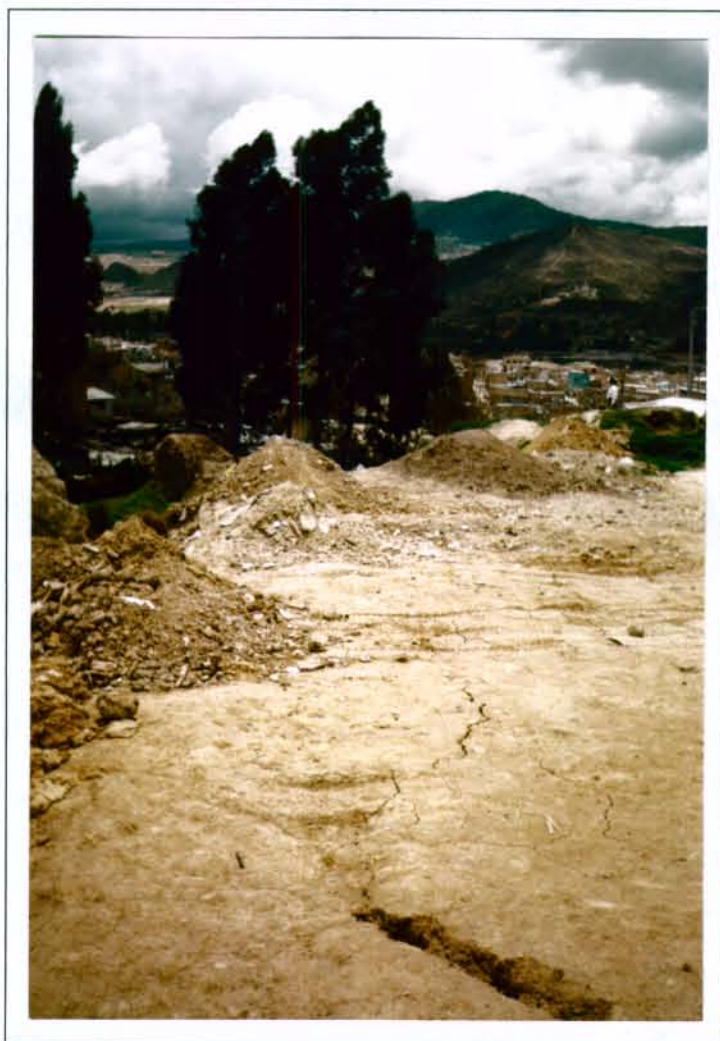
**Fotografía No. 3** Vista desde una de las zonas más altas, hasta donde hay fácil acceso, hacia el sur, a la altura de la calle 52 Bis Sur. Se observan numerosas grietas de tracción en la corona de los rellenos.

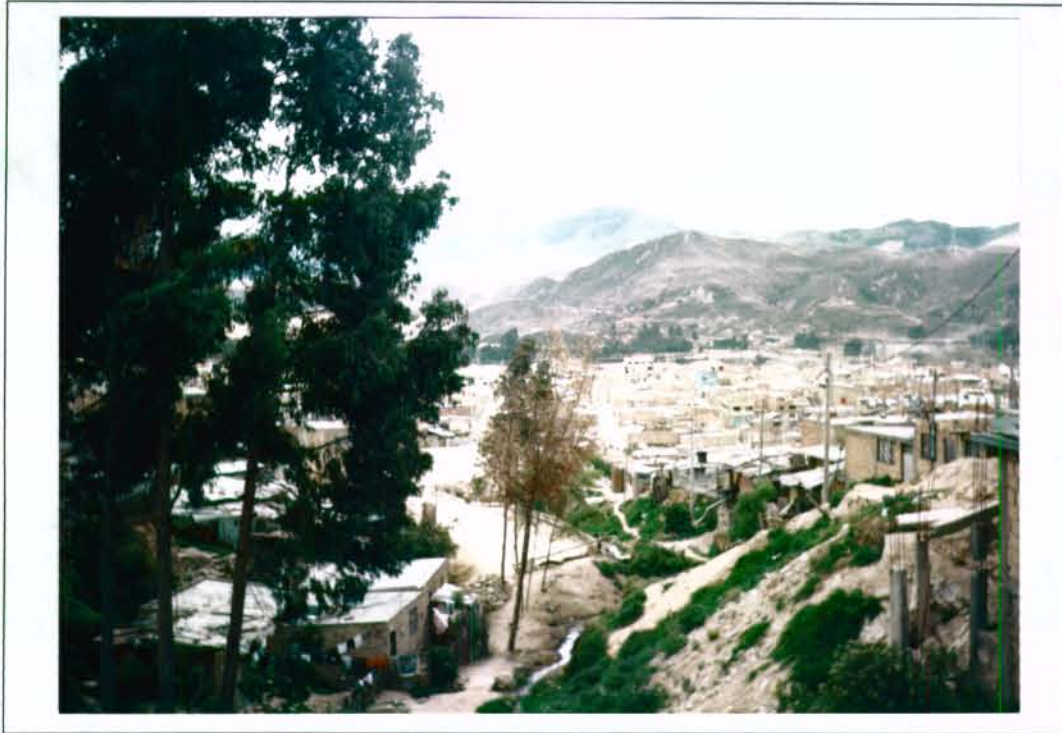
**Fotografía No. 4** Vista panorámica hacia el sur desde la corona del relleno de la fotografía anterior.

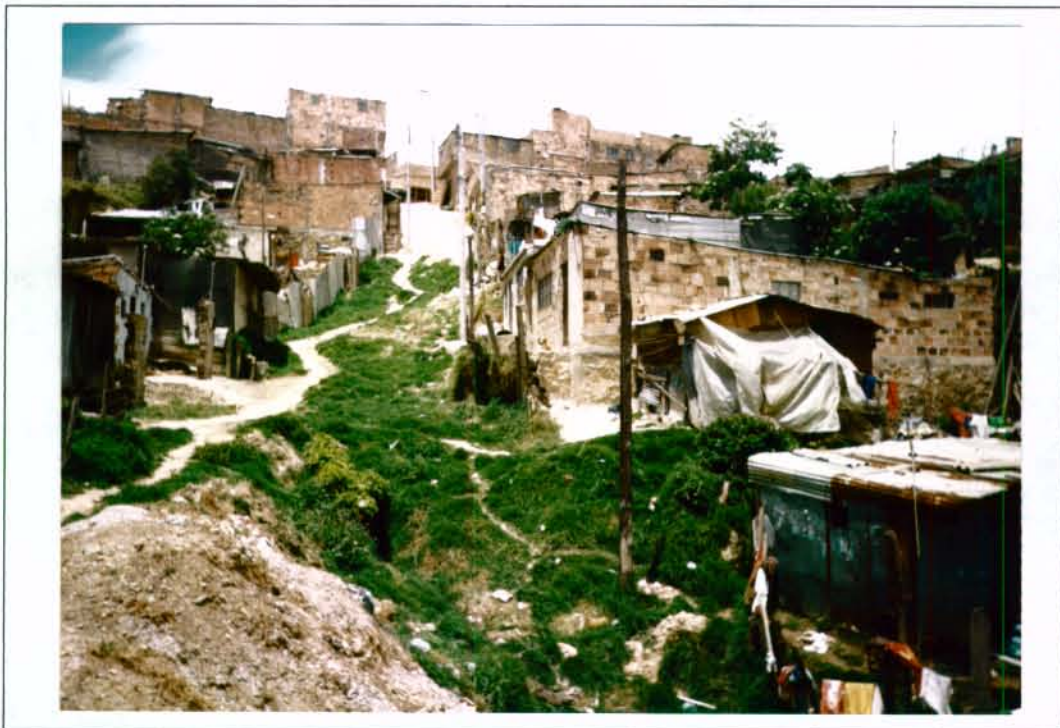
**Fotografía No. 5** Tomada desde el mismo punto anterior, con visual hacia el norte.

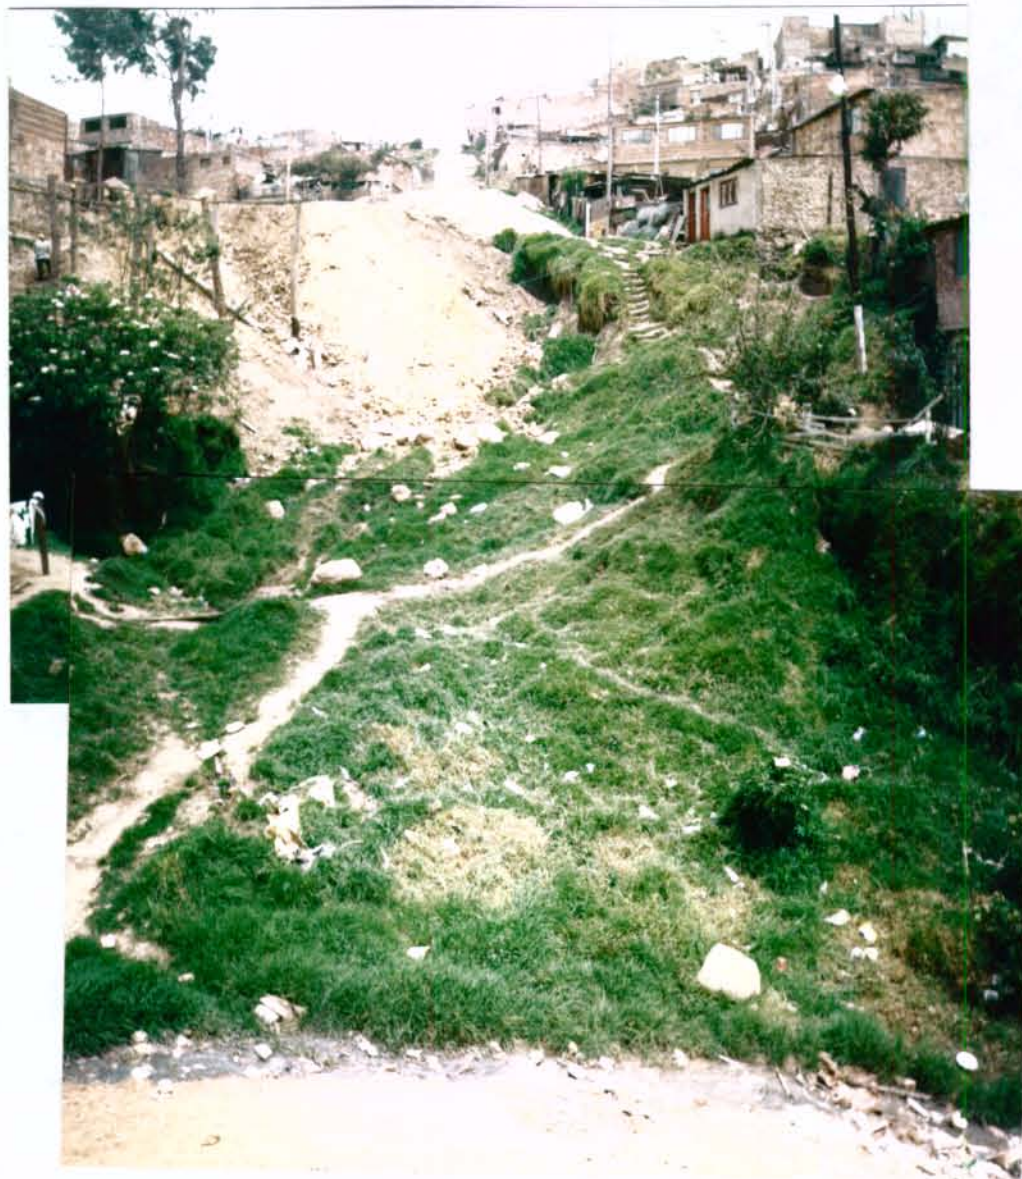
**Fotografía No. 6** Vista hacia el oriente, desde el mismo punto de las fotografías anteriores; en el extremo inferior se observa la quebrada, altamente contaminada, y cuyo caudal en este momento es bastante bajo.
