#### **INFORME DIAGNÓSTICO DE PROYECTOS PARA LA UNIDAD EJECUTIVA LOCAL DE GOBIERNO**

**LOCALIDAD DE USME - SEPTIEMBRE DE 1998**

**DIAGNÓSTICO No. 504**

El proyecto corresponde a la continuación de un muro de contención en concreto sobre un talud ubicado en el costado norte de la Avenida Boyacá, en el barrio Casarrey en el sur de la ciudad.

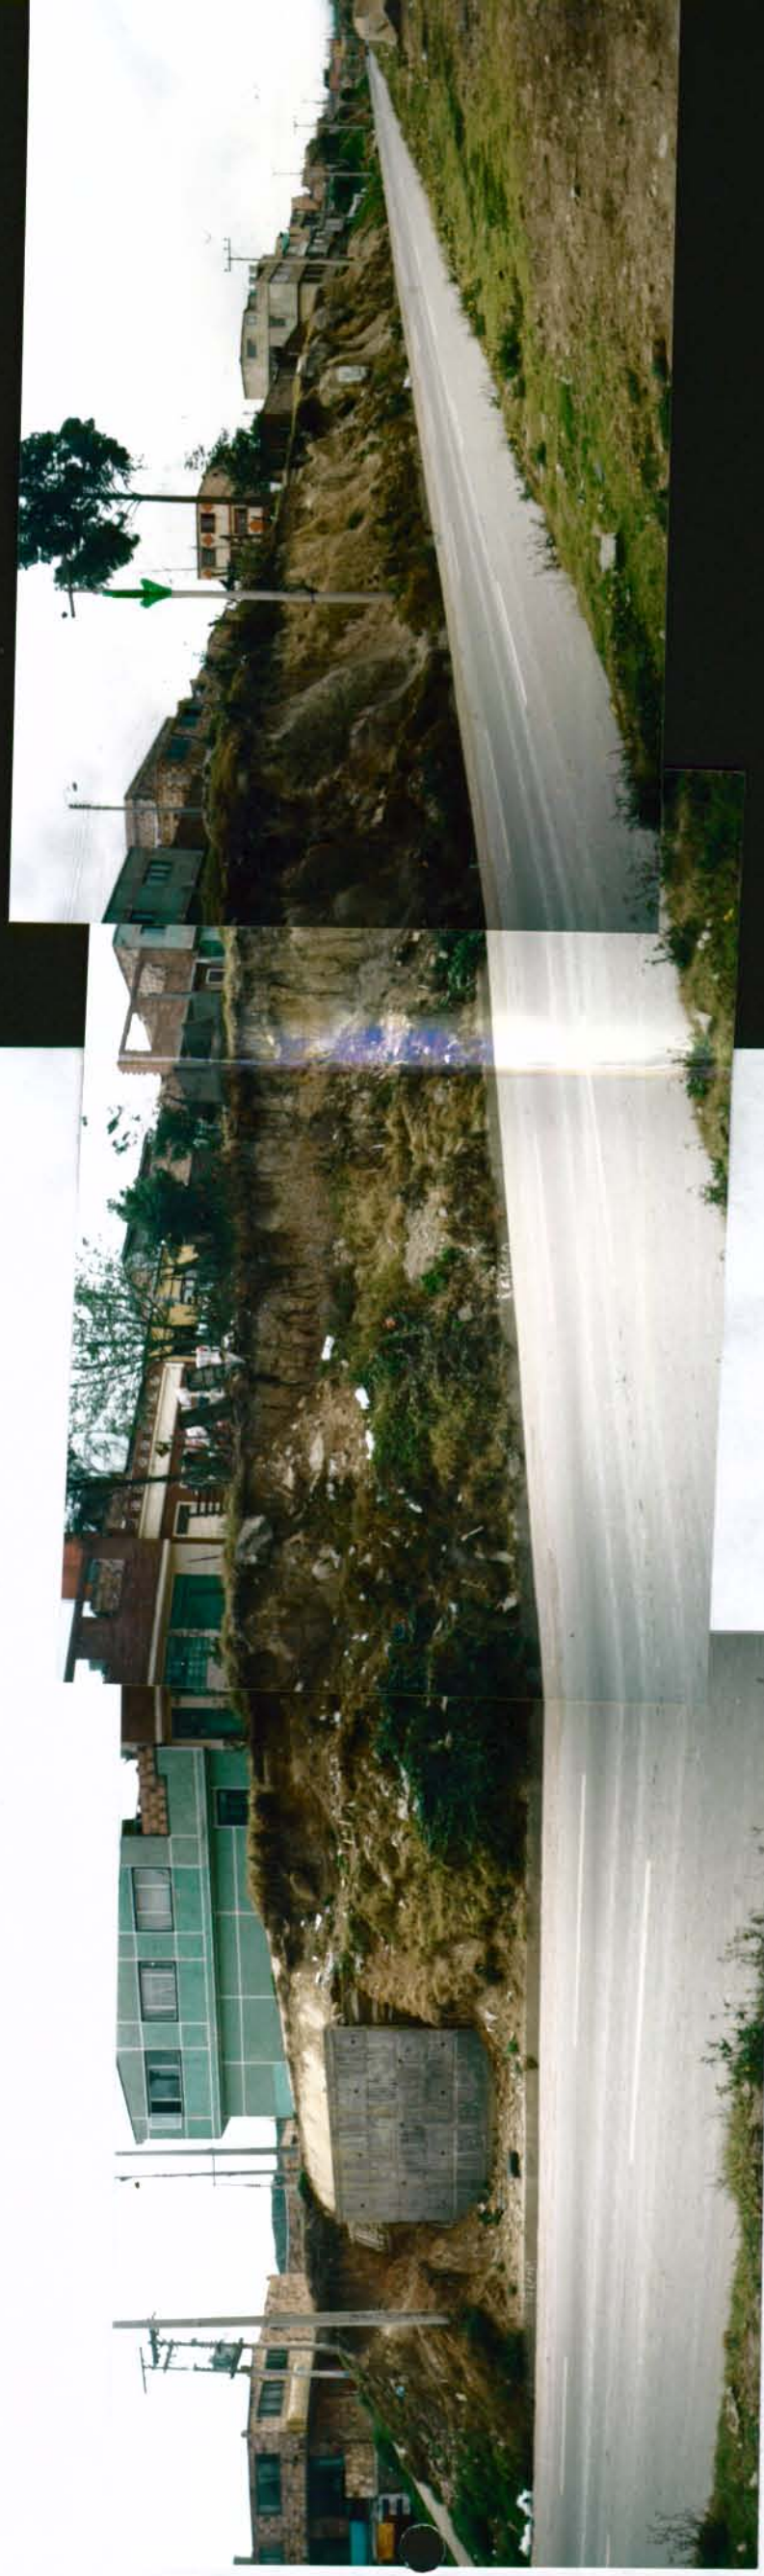
En la parte occidental se observa un tramo de muro de reciente construcción (3 meses) de 4,9 m de longitud y 4,0 m de altura; a los lados se observa el corte reciente de la arcillolita, que por estar desprotegida presenta una degradación acelerada y numerosas grietas de desecación y descascamiento en su superficie. Los vecinos reportan agrietamientos en sus casas que no fue posible corroborar, aunque sí se observan fisuras en el andén, las que presentan indicios de problemas constructivos y no por efectos de movimiento del talud.

**Fotografía No. 1** Vista general del talud en estudio. De acuerdo con los vecinos, el proyecto inscrito corresponde a la construcción del muro hasta el poste señalado con la flecha.

La construcción del muro de contención está justificada con el doble objeto de dar estabilidad al talud y proteger los materiales que lo conforman de la acción de agentes meteóricos.

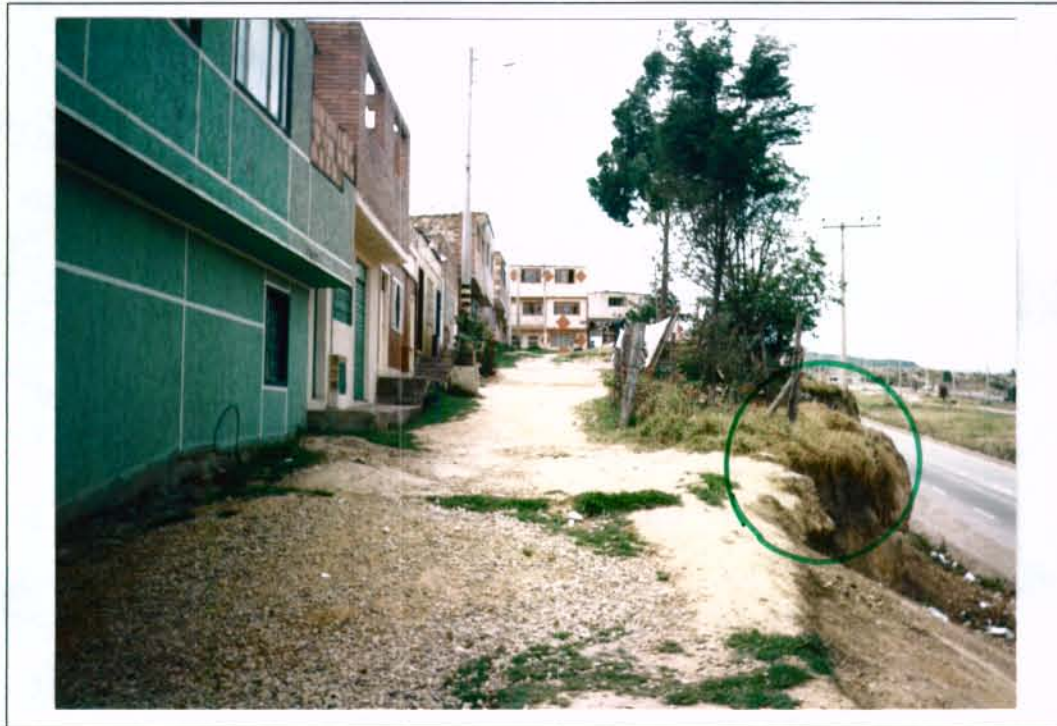
Fotografía No. 2 Vía localizada en la corona del talud.

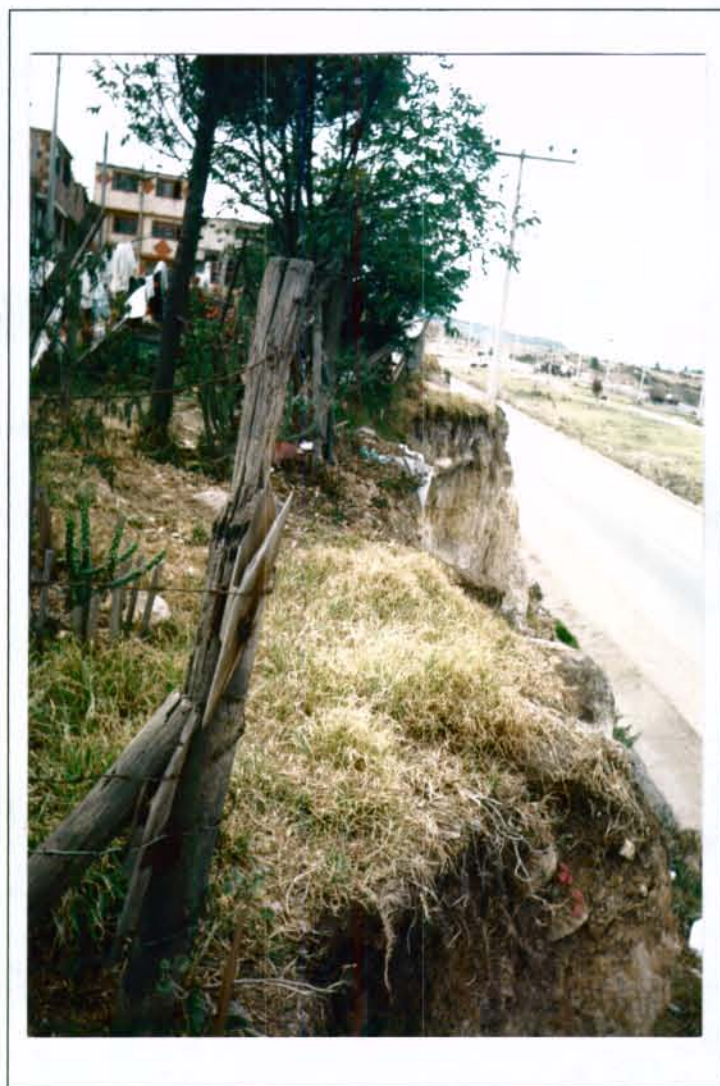
términos generales, consiste en una capa superior de coluvión de 1,0 a 1,5 m de espesor sobre arcillolita altamente meteorizada, oxidada y degradada por la acción de los agentes atmosféricos. El talud tiene una altura aproximada de 4,5 m, en su tope se localiza una vía sin pavimentar frente a una hilera de casas del barrio Casarrey y la pata remata contra la cuneta lateral de la Avenida Boyacá. El talud está cubierto en algunos sectores por pasto, el cual crece sobre material desprendido de la parte superior del corte, en cuyo corona se aprecian algunos boquetes dejados por el material removido.

Fotografía No. 3 Detalle de la corona del talud.
