Unidad de Prevención y Atención de Emergencias

### DIAGNOSTICO No. 521

**SOLICITADO POR:** COMUNIDAD DE SANTAFE  
**RADICACIÓN UPES:**  
**LOCALIDAD :** Santafé.  
**BARRIO:**  
**DIRECCIÓN :** Avenida Circunvalar por Chorro de Padilla.  
**FECHA DE VISITA:** 12 de Noviembre de 1998.

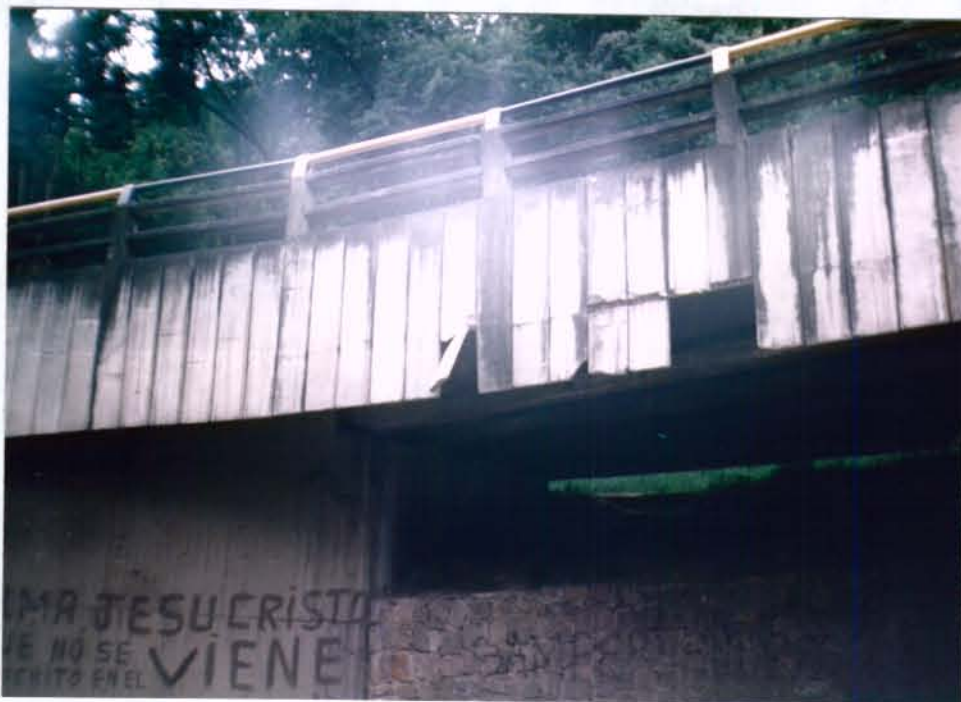
Algunas de estas placas se encuentran fracturadas, por razones que esta unidad desconoce. Se observo que algunos fragmentos pueden caer sobre la vía que conduce el flujo vehicular de norte a sur. Así mismo existe una baranda en concreto fracturada, también con la posibilidad que algunos de los fragmentos caigan sobre la vía inferior.

FOTO No. 1 : Losas de concreto fracturadas.

- 1-Reconstruir los elementos fallados.
- 2-Retirar los fragmentos desprendidos tanto de las placas de concreto como de la baranda.
- 3-Tomar las medidas necesarias para que no se presente nuevamente este caso.

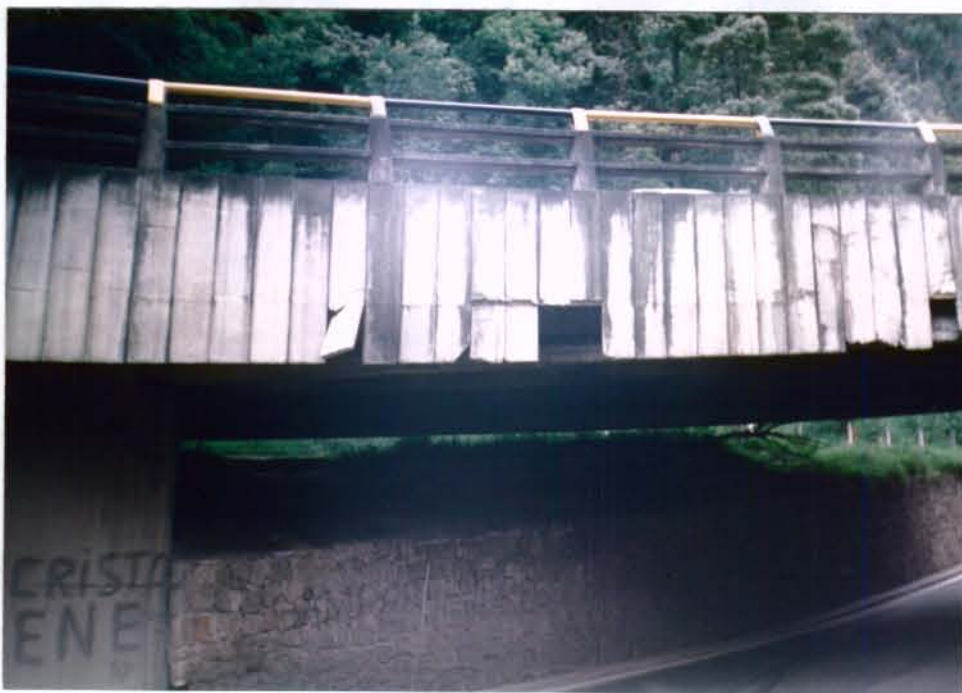
FOTO No. 2 : Losas de concreto fracturadas.

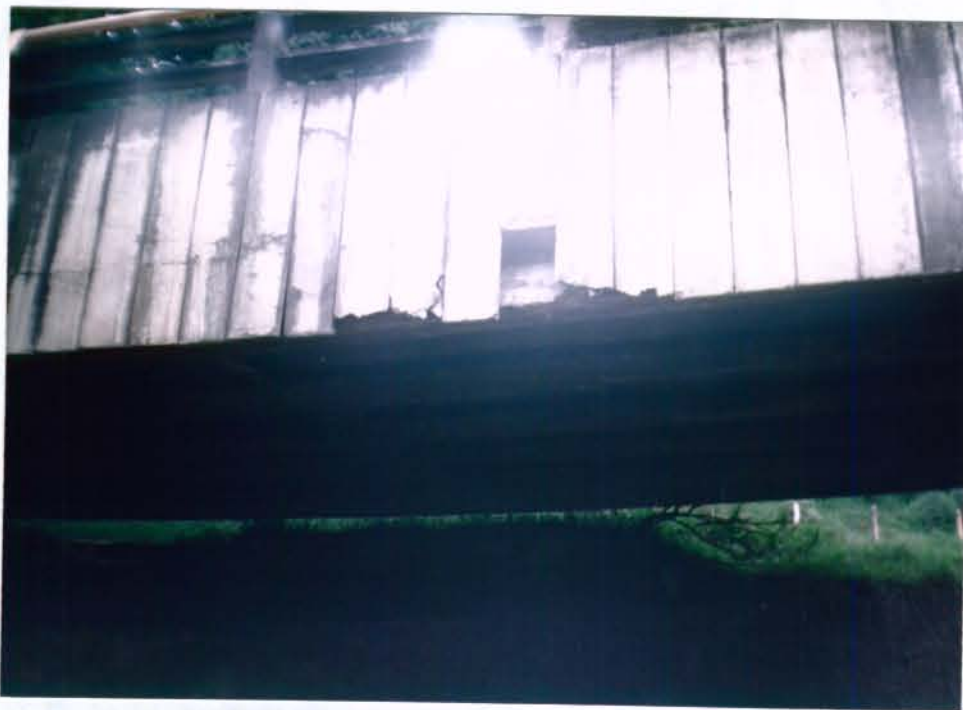
FOTO No. 3 : Detalle de las losas que presentan desprendimientos de bloques.

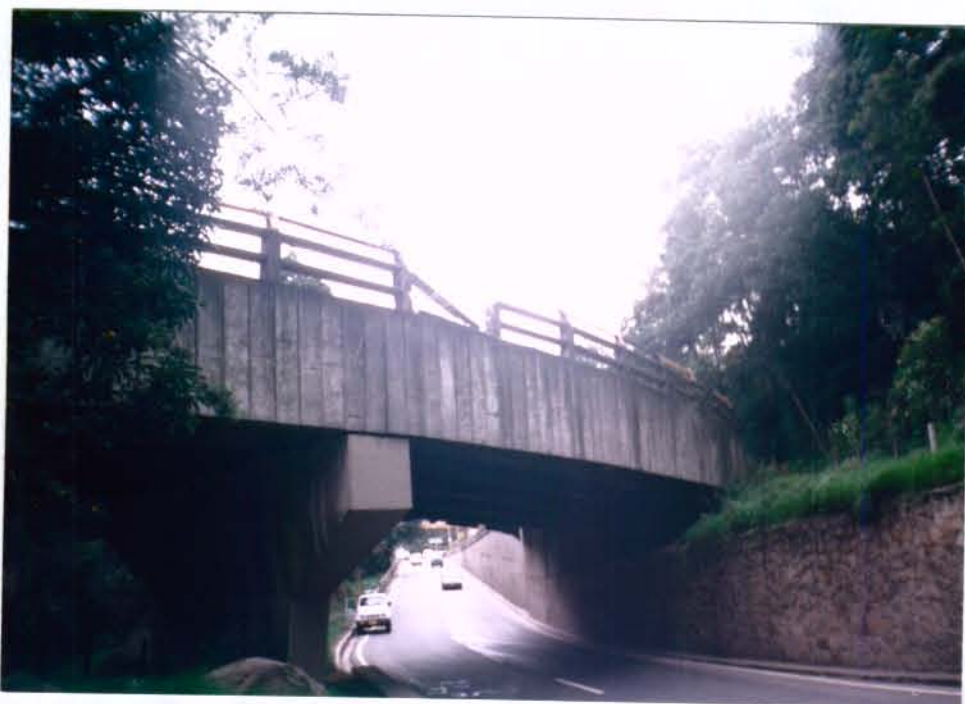
FOTO No. 4 : Baranda en concreto destruida y que presenta amenaza de caída de bloques al flujo vehicular inferior.
